Rapport d'expertise :

Erosion de la plage de la Perle à Deshaies, diagnostic et recommandations de remédiation

BRGM/RP-65353-FR
Novembre 2015

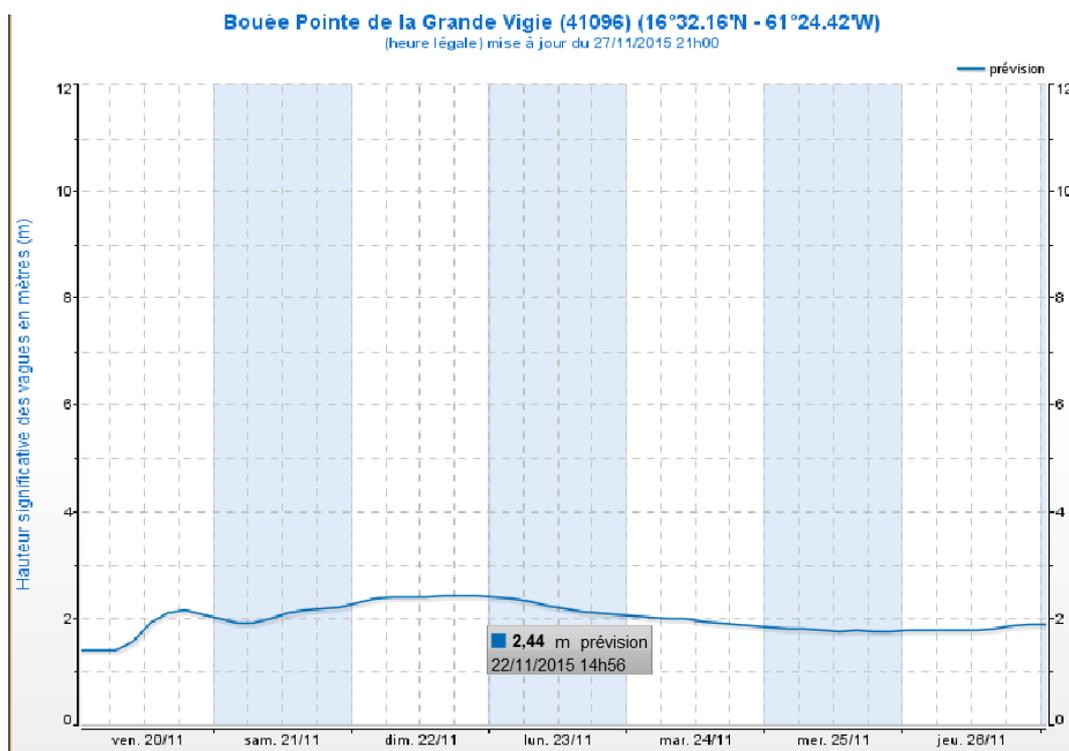
La visite sur site a permis de constater l'érosion côtière de la plage de la Perle faisant suite à l'épisode de houle ayant eu lieu du 20 au 24 novembre, avec une hauteur significative des vagues de près de 2m50 au large et une période de 12 à 13s mais surtout une direction N-NE (Illustration 5).

Illustration 5 – Direction et hauteur significative de la houle (source <http://www.previmer.org>)

Le phénomène d'érosion constaté est directement lié au rôle de la houle qui, en raison de son orientation très Nord, a pu déferler dans l'anse en s'enroulant autour de la Pointe de la Perle (réfraction). Les houles de Nord sont susceptibles de se produire en deux occasions :

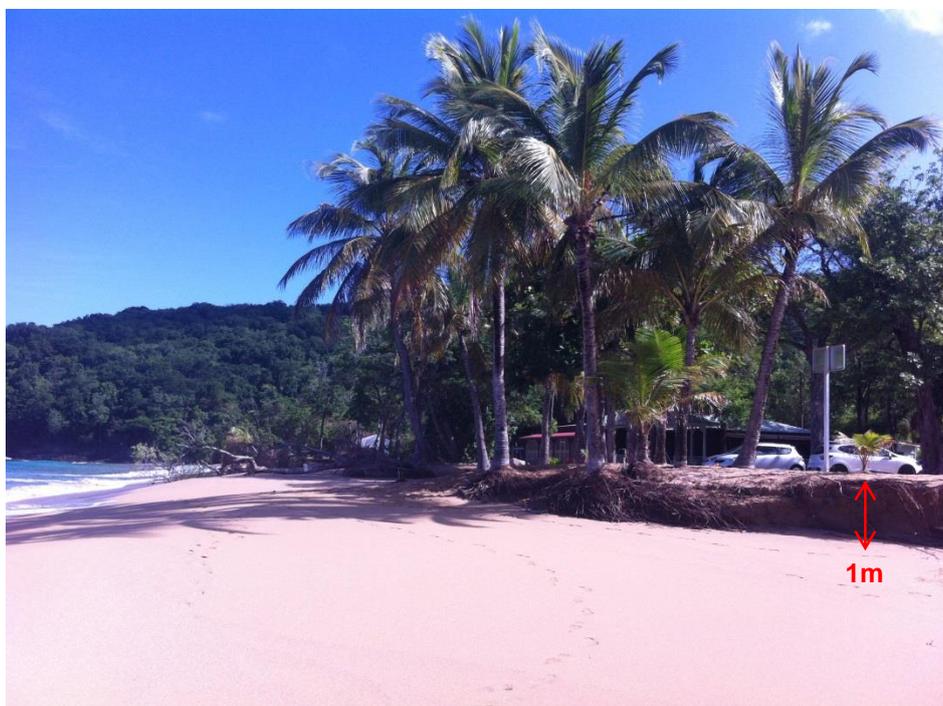
La plage fait apparaître des entailles d'érosion dans le haut de plage sous la forme de microfalaises de sable (hauteur moyenne : 1 m), en particulier sur la partie Nord (Illustration 6). Dans la zone du jet de rive, l'altitude de la plage s'est donc considérablement abaissée (atteignant plus de 1 m).

Illustration 6 – Microfalaise dans le haut de plage côté Nord

Le déferlement des vagues pendant ce type de tempête de Nord provoque un prélèvement du sable en haut de plage en le déplaçant dans la partie immergée de la plage. Le rôle du jet de rive est marqué par le creusement des micro-falaises et l'abaissement du profil de la plage.

En parallèle, des méthodes douces de gestion de l'érosion doivent être mises en œuvre en favorisant le retour de la végétation de haut de plage dont le rôle est fondamental (plantations).

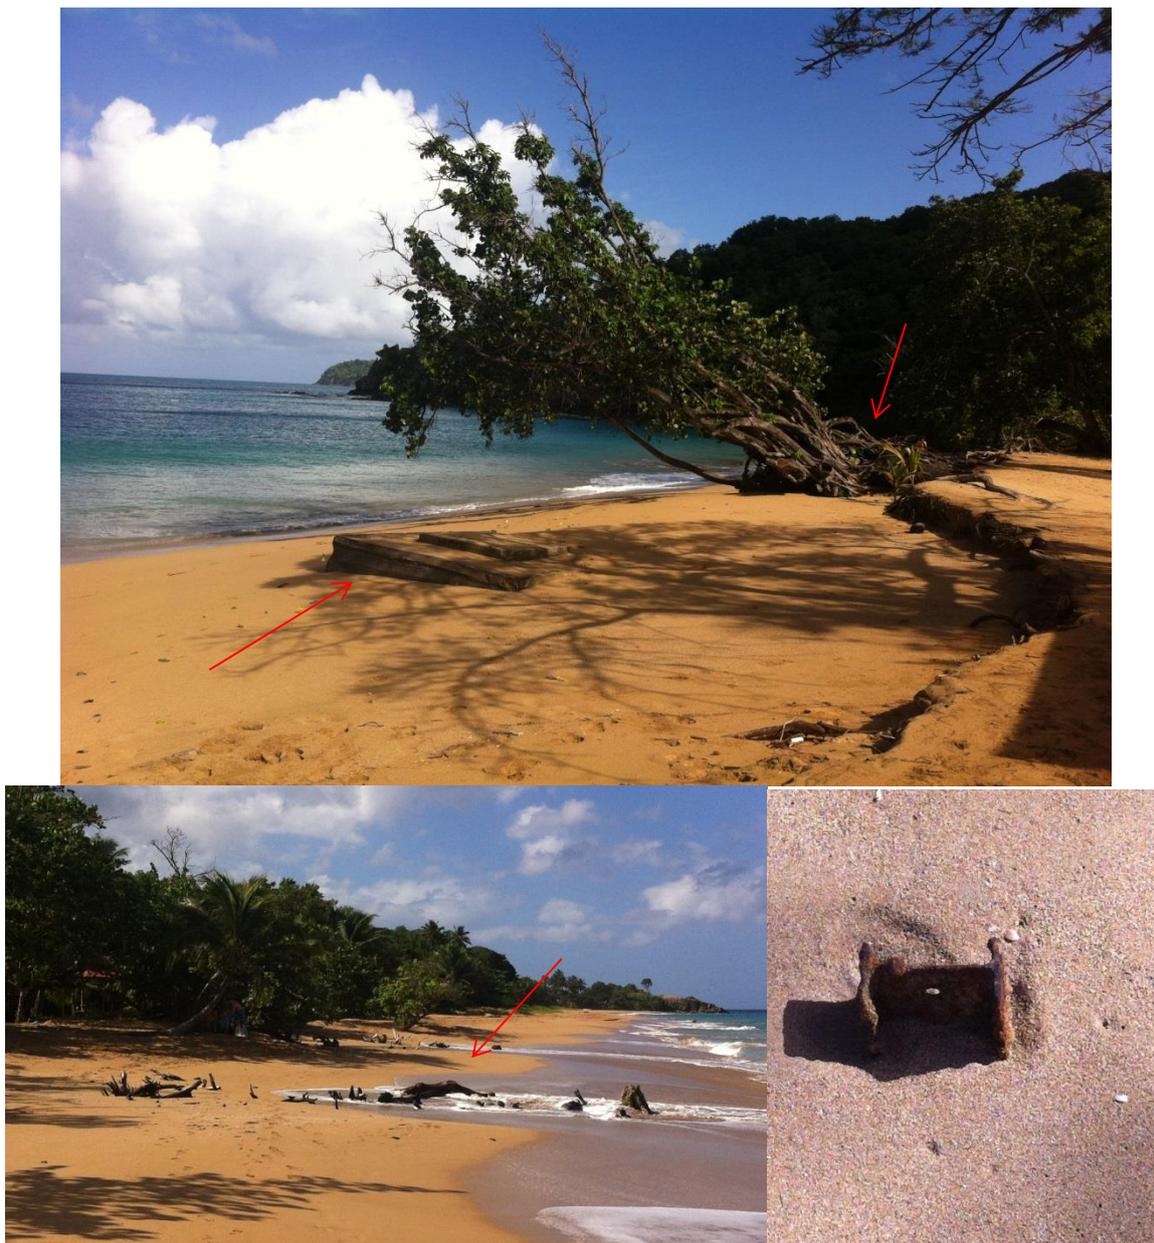
Du fait de ce départ de sable, des arbres ont basculé partiellement ou totalement sur la plage et des branches et « objets » plus anciens ont été déterrés (Illustration 7).

Illustration 7 – Arbres basculés sur la plage et différents « objets » (branches, racines, dalle béton, barre en fer) déterrés faisant suite au départ de sable

Ce phénomène de déstabilisation de l'équilibre sédimentaire de la plage n'est pas récent. Les arbres déterrés et les dalles de béton (anciens carbetts ?) se trouvant dans la zone de jet de rive témoignent d'une érosion ancienne. En 2010, l'étude de Roques *et al.* fait état d'un recul du trait de côte supérieur à 30 m entre 1950 et 2000 (Illustration 10). En 2014, les signes d'érosion côtière étaient également évidents (Illustration 11).

- la chute des arbres en partie affouillés (racines partiellement mises à nu) ;
- les racines, branches et autres objets (dalle béton, barre de fer,...) qui jonchent la plage ou ont été déterrés.

Le plus urgent concerne la **sécurisation** du site vis-à-vis des personnes et des aménagements. Les arbres doivent être découpés et enlevés de la plage. Les branches ou « objets » sortant du sable sont à déterrer (ou couper) et à enlever. Les arbres encore en place mais dont les racines sont partiellement mises à nues doivent faire l'objet d'un diagnostic au cas par cas. Si un arbre a une forte probabilité de tomber, il est plus prudent de le couper avant qu'il ne tombe. Une solution intermédiaire consiste à réensabler les racines en poussant le sable du bas de plage vers le pied de l'arbre sans créer de rupture de pente (marche d'escalier) sur le bas de plage. A noter que cette technique de reprofilage doit être conduite avec précaution : réalisée sur une surface suffisamment grande pour ne pas excaver l'estran et pas avant un épisode de fortes vagues. De plus cette opération, si elle est réalisée, doit être temporaire (voire unique) et conduite en concertation avec l'ensemble des gestionnaires (Etat, commune, ONF,...).

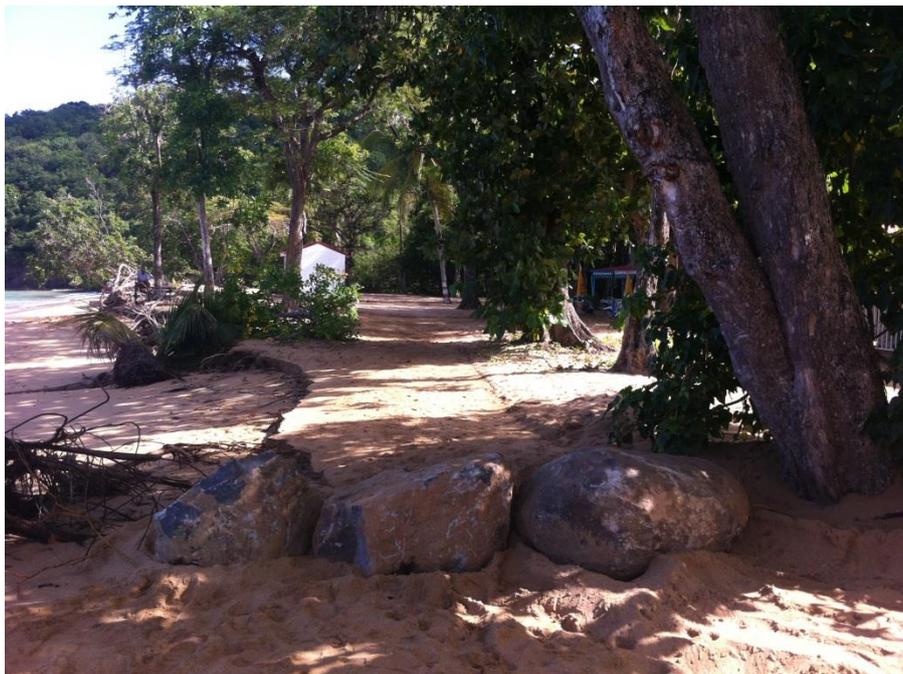
La mairie a émis un arrêté portant sur l'interdiction de la baignade et de l'accès à tous véhicule sur la partie Nord de la plage (annexe 2) et installé des rochers dans les zones d'accès (Illustration 8).

Illustration 8 – Rochers disposés de manière à interdire l'accès aux véhicules

Une signalétique (panneaux) informant les usagers des risques liés aux arbres échoués, enfouis ou « à tomber » est à installer. Dans l'attente d'une intervention, l'accès doit être limité (rochers, barrières, rubalise,...).

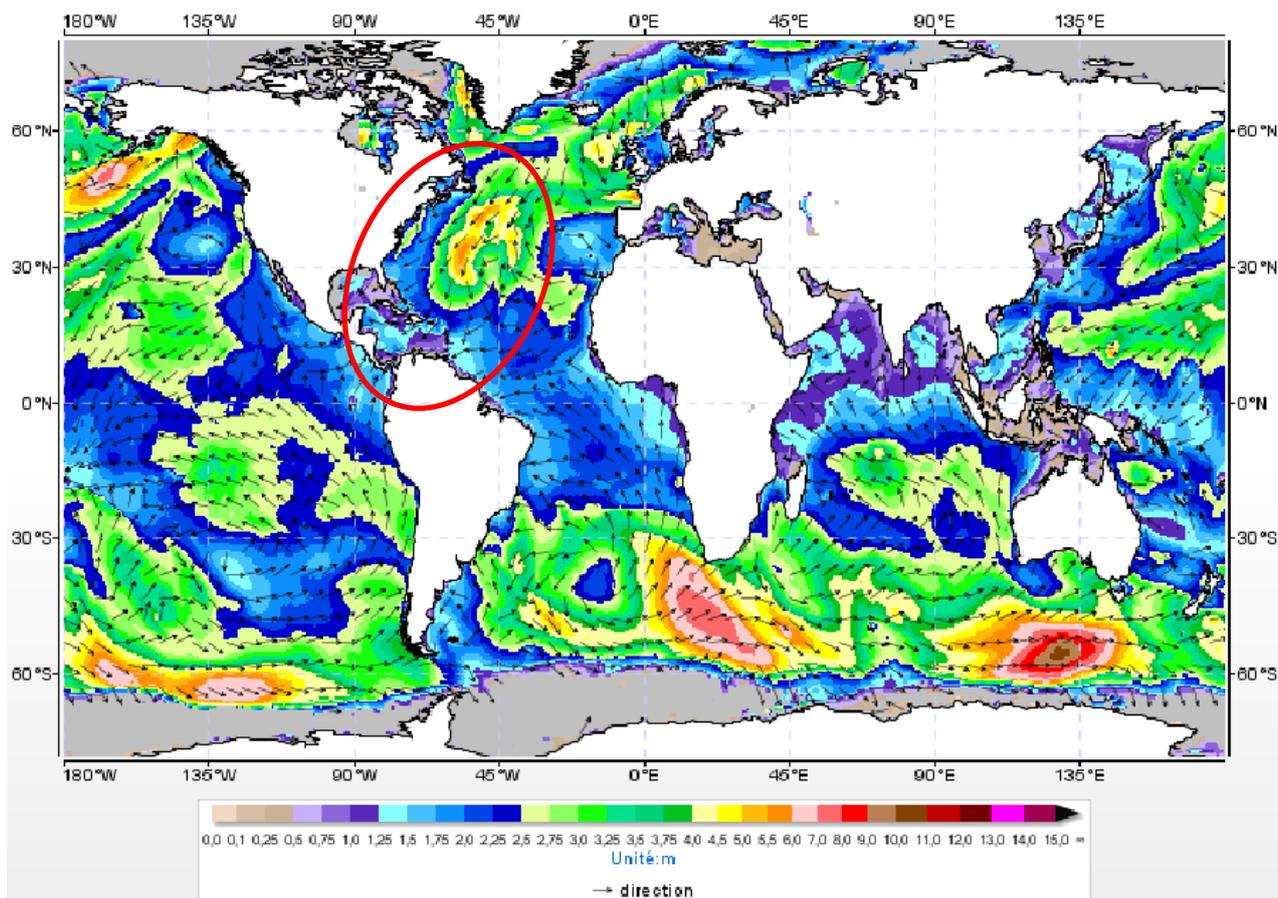
- lors du passage (trajectoire aléatoire) d'un cyclone entre juillet et novembre ;
- pendant la période hivernale des tempêtes de l'Atlantique Nord (novembre à avril) au cours de laquelle les dépressions atmosphériques se forment entre l'Amérique du Nord et l'Europe et dont les houles associées touchent l'archipel (Illustration 9).

Illustration 9 – Houle en provenance de l'Atlantique Nord le 20/11/15 et atteignant la Guadeloupe (source <http://www.previmer.org>)

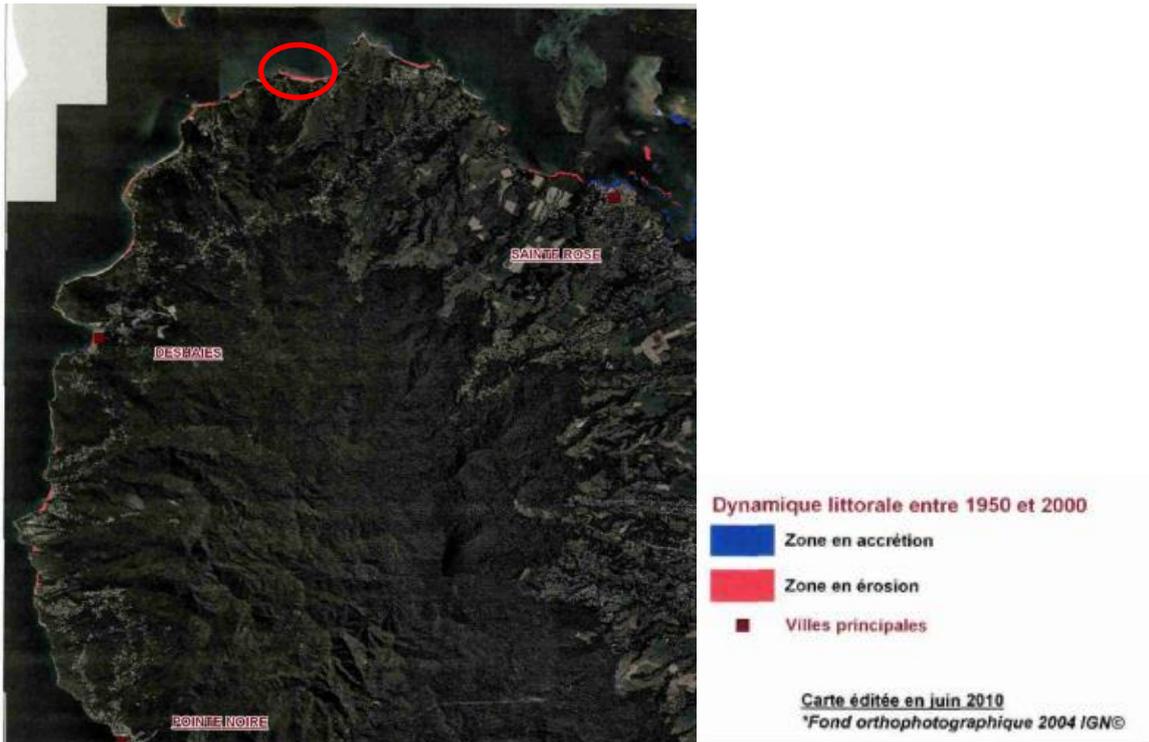
Illustration 10 – Evolution du trait de côte de 1950 à 2000 (Roques et al., 2010)

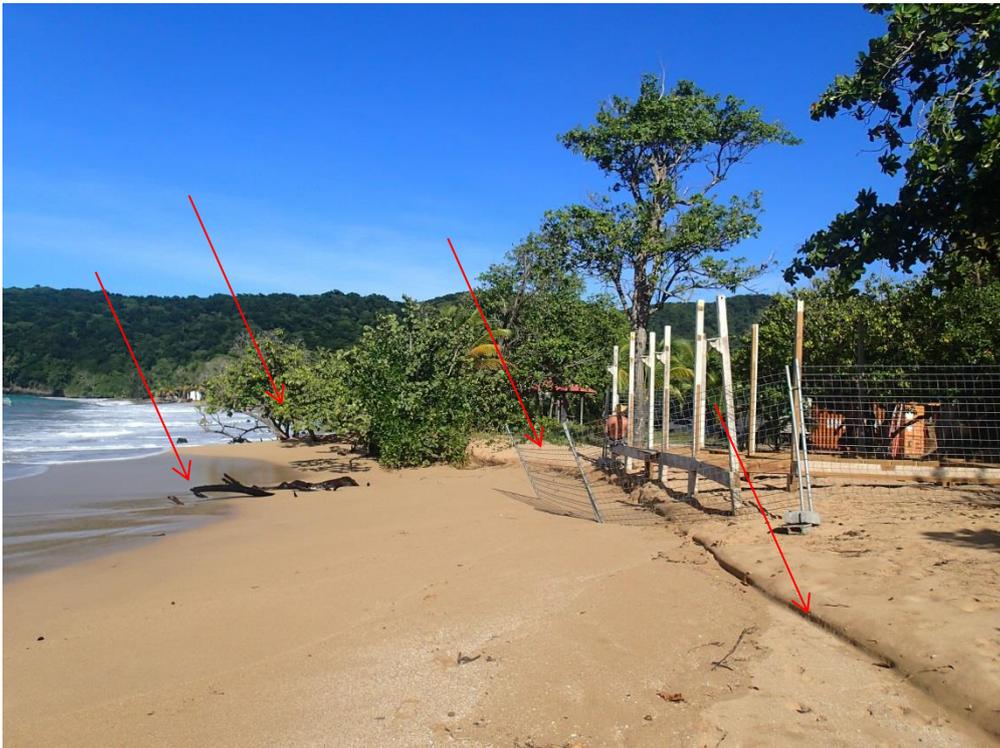
Illustration 11 – Erosion apparente de la plage en octobre 2014
