## Rapport d'expertise :

# Proposition de protocole de suivi de l'érosion de la plage de l'hôtel Fort Royal à Deshaies

BRGM/RP-BRGM/RP-66204-FR

Septembre, 2016

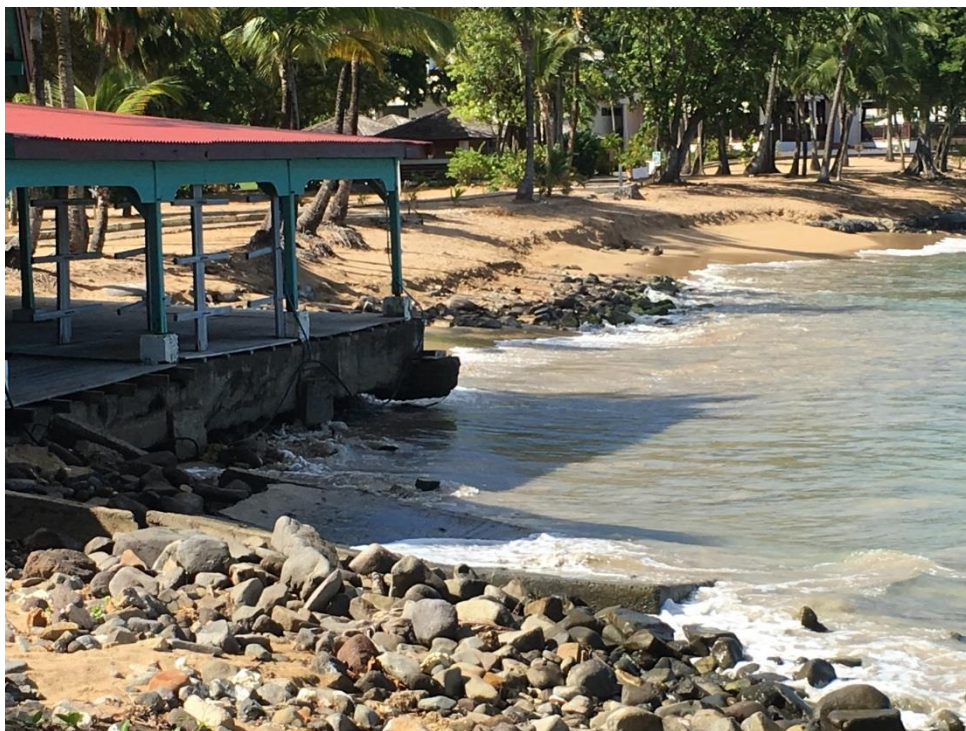
Sur la partie orientale de la plage (Illustration 6, Illustration 7), le club nautique implanté au contact de la mer subit le déchaussement de sa terrasse donc un angle incise la largeur de la plage. Par ailleurs, la cale de halage associée est hors d'usage en raison de la perte du sable qui assurait ses fondations. Toutefois, il est à noter que la terrasse en arrière de la cale de halage est ensablée. Cet ensablement peut être dû à un coup de mer antérieure, le jet de rive déposant le sable sur la terrasse.

*Illustration 6 – Erosion de la partie orientale de la plage et déchaussement de la terrasse du centre nautique (BRGM, 2016)*

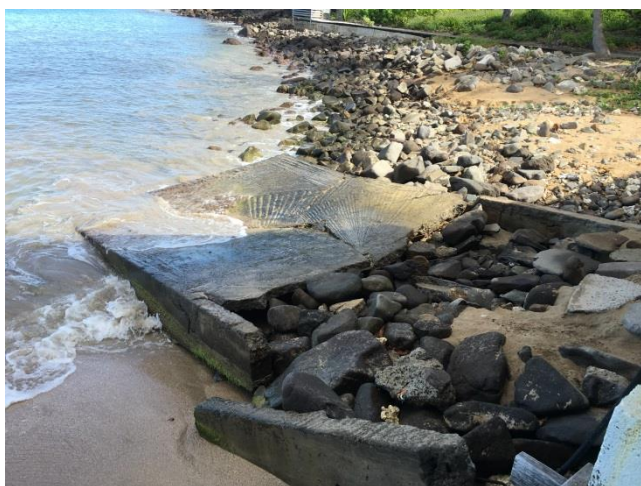
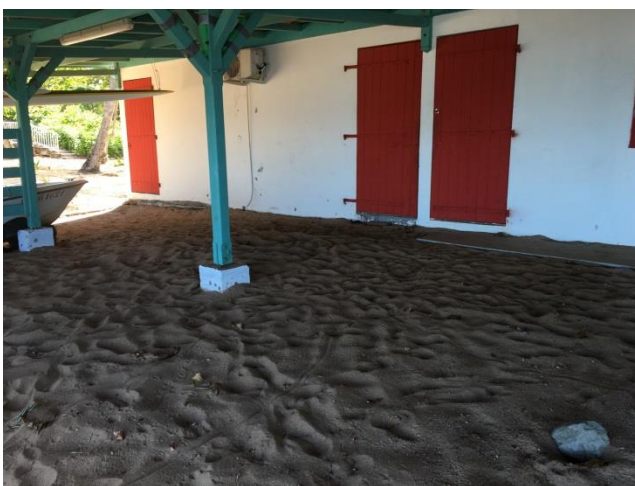
*Illustration 7 – Dégradation de la cale de halage et ensablement de la terrasse du centre nautique (BRGM, 2016)*

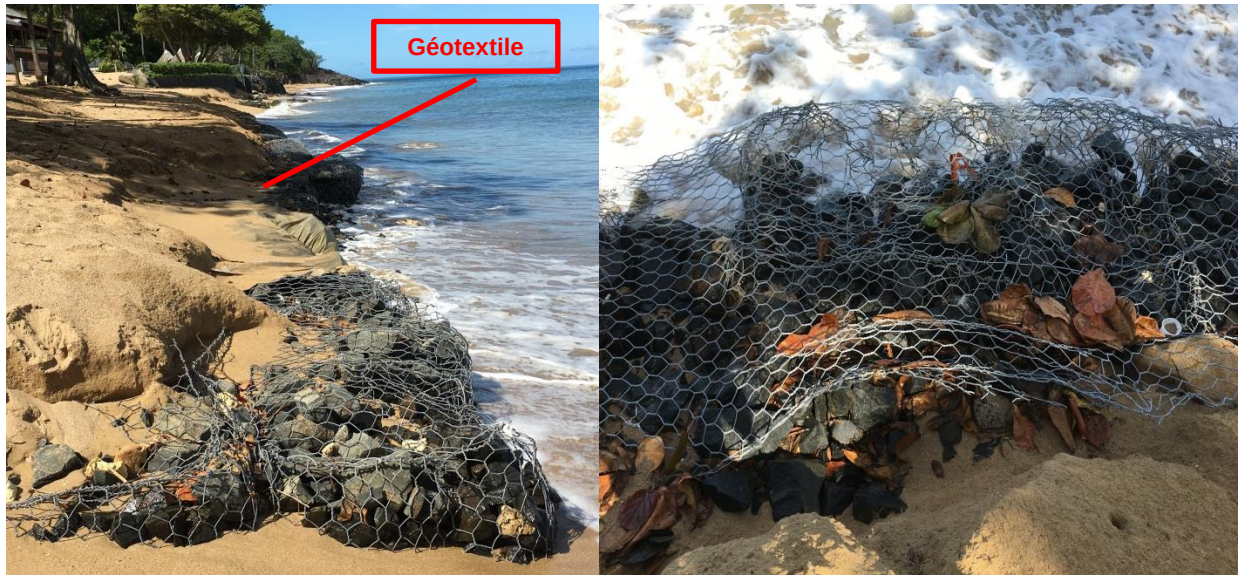
Au centre de la plage (Illustration 8, les gabions initialement enfouis sont mis à nus et percés. Le géotextile qui les recouvre est également apparent et dégradé.

*Illustration 8 – Mise à nu et dégradation des gabions et de la couverture géotextile (BRGM, 2016)*

Les travaux prévus en septembre-octobre 2016 (ACSES, 2016 - Annexe 1) concernent l'enlèvement des gabions enterrés existants et leur remplacement par un conteneur en géotextile remplis de sable (source carrière) et enfouis dans la plage sur le beach-rock. Une section de gabions supplémentaire est également prévue dans la prolongation Est de ceux actuellement accolés à l'enrochement. Une végétalisation du site est prévue avec des plantes rampantes et arbustives en laissant des passages de circulation pour les usagers de l'hôtel, entre les bosquets.

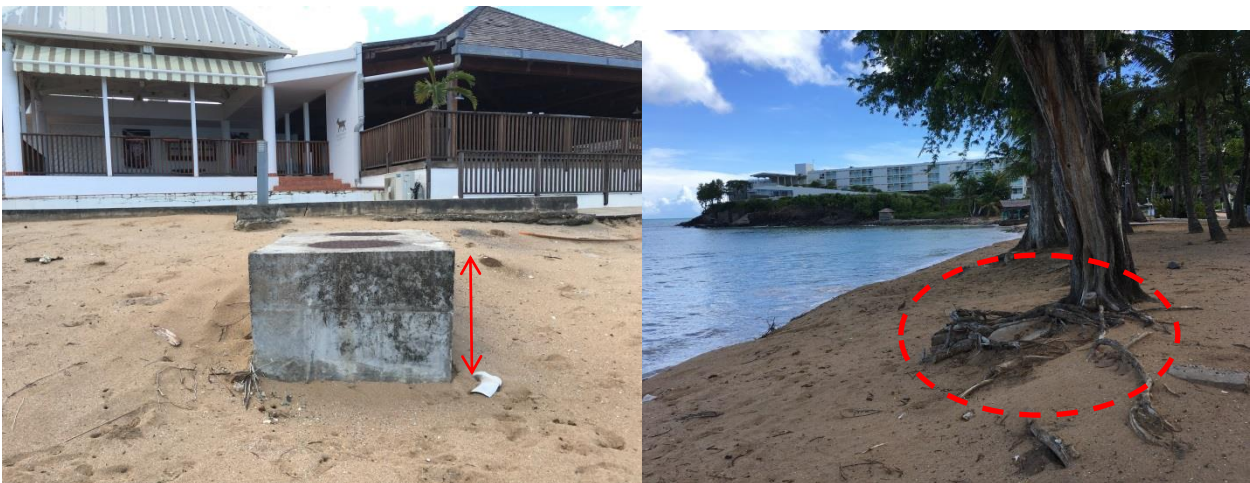
La perte de sable est également manifeste sur le haut de plage où les racines des arbres (cocotiers, filaos) sont découvertes et un regard d'évacuation d'eau surplombe de plus d'un mètre le niveau actuel de la plage (Illustration 9).

*Illustration 9 – Perte de sable sur le haut de plage (BRGM, 2016)*

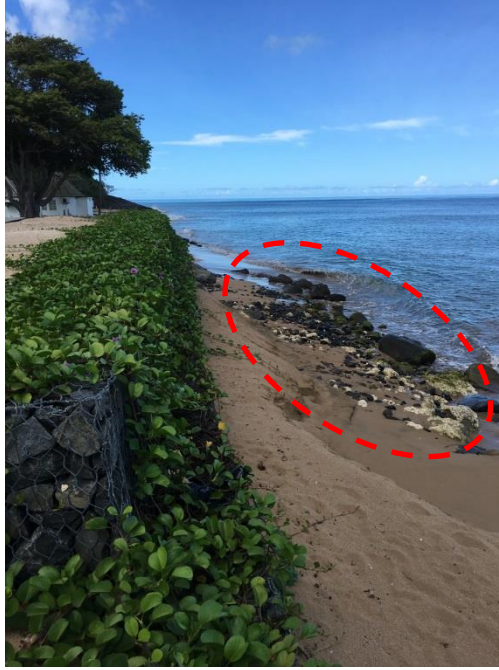
Au-devant de l'enrochement des blocs épars composés de roches volcaniques et carbonatées exogènes jonchent le bas de plage et témoignent d'ouvrages enrochés antérieurs démantelés (Illustration 10).

*Illustration 10 – Blocs épars découverts en pied d'ouvrage (BRGM, 2016)*

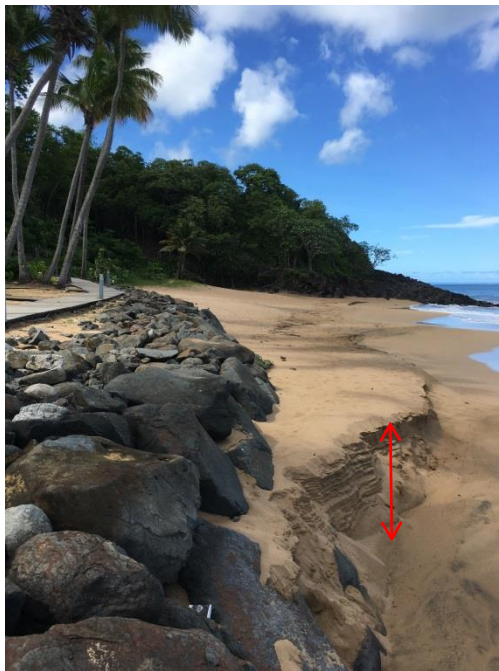
Dans la partie occidentale de la plage (Illustration 11), des microfalaises sont toujours visibles. D'une hauteur d'environ 1 m, elles témoignent toutefois d'une épaisseur de sable plus

conséquente. La portion de plage non aménagée la plus à l'ouest fait apparaître un stock de sable plus important et un profil plus doux.

*Illustration 11 – Microfalaise à l'ouest de la plage (BRGM, 2016)*

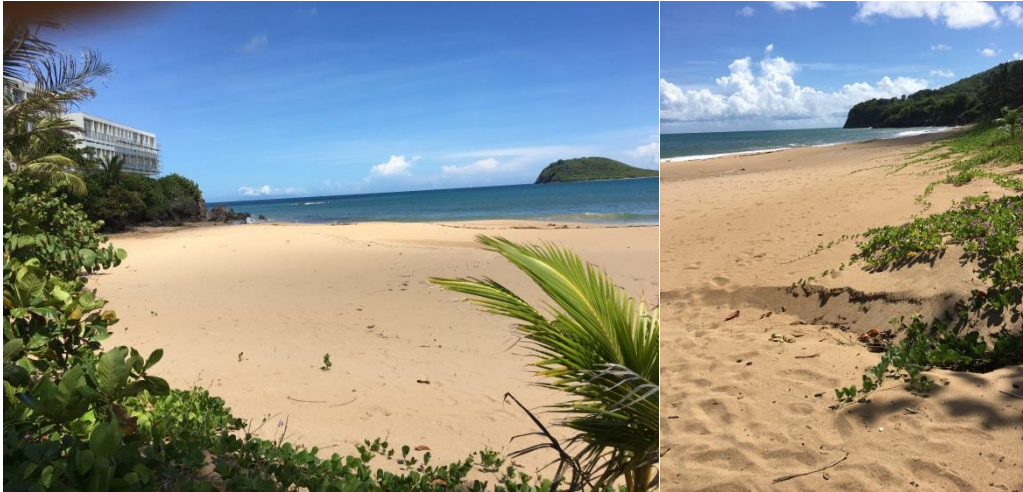
A noter que la plage non aménagée située plus à l'est de l'hôtel (Anse du Grand Bas-Vent - Illustration 12) se trouve à l'inverse dans une situation d'accrétion avec une bonne largeur et épaisseur de sable, notamment en haut de plage où les plantes rampantes (ipomées) recouvrent un stock important de sédiment.

Illustration 12 – Anse du Grand Bas-Vent à l'Est de l'hôtel (BRGM, 2016)

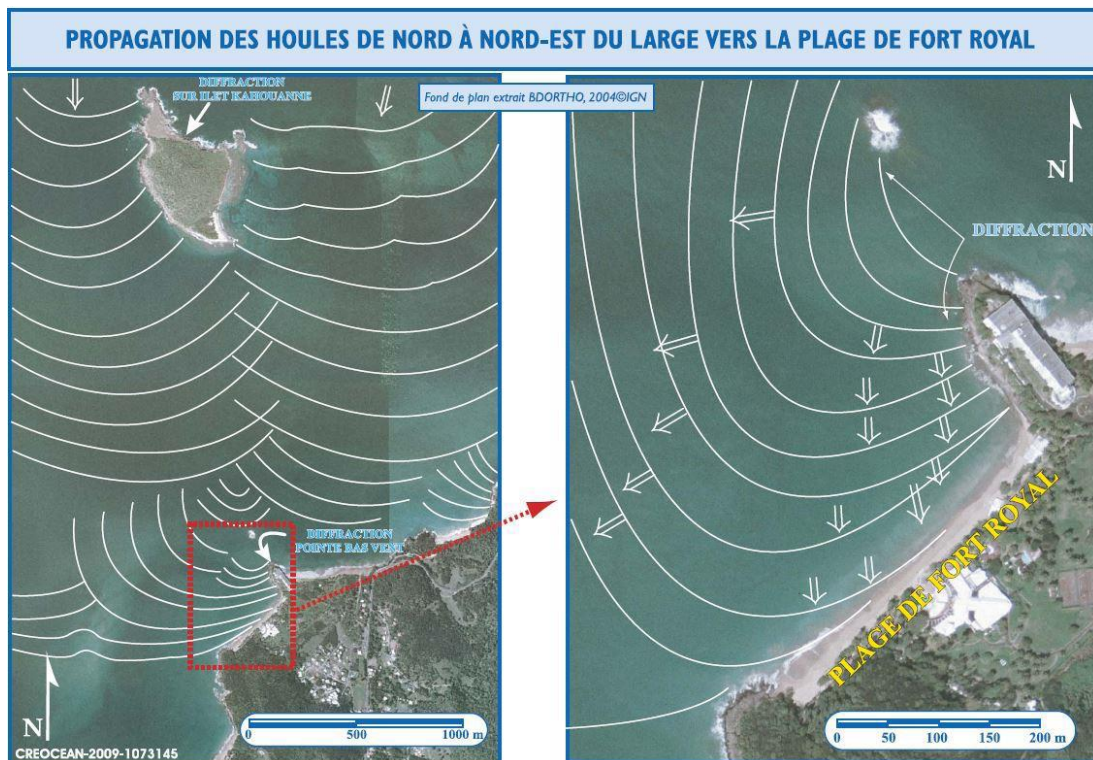
Du fait de la pointe rocheuse au Nord, la plage est abritée des houles d'alizés et se trouve davantage concernée par les houles plus énergétiques de Nord-Est en provenance de l'atlantique Nord pendant la période d'octobre à avril. La houle a alors tendance à contourner la pointe et à se diffracter aux abords de la plage (Illustration 13).

Illustration 13 – Diffraction de la houle (CREOCEAN, 2009)

La dérive littorale résultante s'effectue donc en direction de l'Ouest et la partie occidentale de la plage constitue une zone d'accumulation du sable qui potentiellement peut contourner la Pointe de la Perle.
