Rapport d'expertise :

Avis sur la stabilité d'une falaise à Caranguaise, Capesterre-Belle-Eau

BRGM/RP-67078-FR

Juillet, 2017

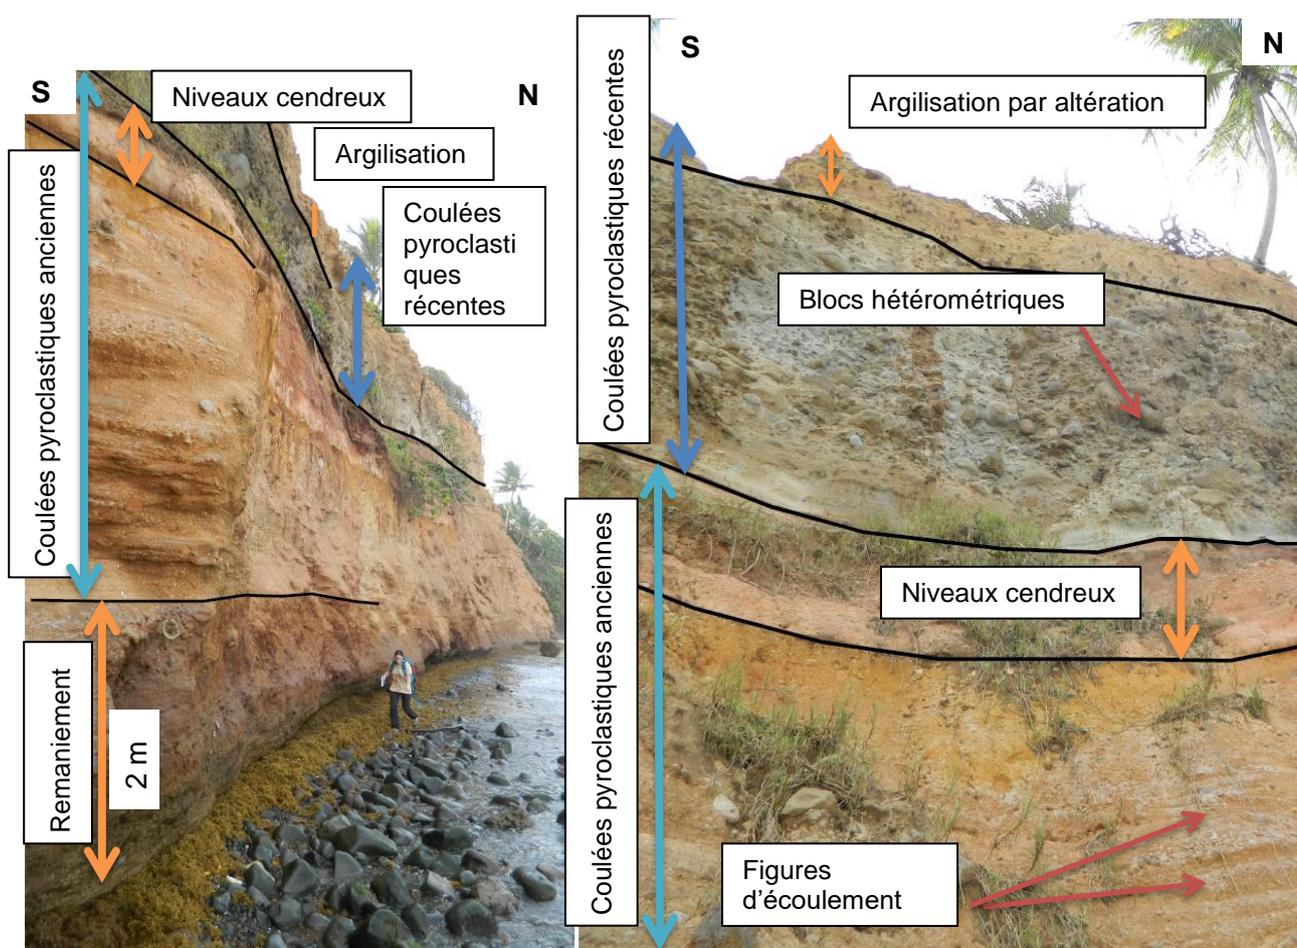
Illustration 4 – Observations géologiques à flanc de falaise au niveau de la Pointe Constant (cliché de gauche : partie supérieure de falaise)

Les observations sur le terrain (Illustration 4) ont permis de déterminer une succession lithologique composée de trois unités majeures, d'origine volcanique et volcanoclastique (de la plus ancienne à la plus récente, de bas en haut) :

- L'« unité » inférieure d'environ 2 à 3 m de haut, semble être issue du remaniement de matériaux polygéniques et hétérométriques. Ces matériaux se caractérisent par une cohésion dans l'ensemble marquée. Un sous-cavage lié à la houle (encoche marine) de 1m de haut environ au maximum et de 1m à 1.5m de profondeur s'étend de façon plus ou moins généralisée en pied de falaise au sein de ces matériaux, sur l'ensemble du linéaire de la parcelle ;

- L'« unité » intermédiaire d'environ 6 m de puissance est issue de coulées pyroclastiques anciennes, constituée de matériaux hétérométriques et présente des figures d'écoulement. L'ensemble de la formation semble plus cohésif que l'unité supérieure (érosion différentielle marquée au nord du secteur expertisé). La partie supérieure de l'unité intermédiaire (les 2 à 3 derniers mètres) est constituée de niveaux cendreux et organiques ;

- L'« unité » supérieure, d'environ 6 m de haut, semble être formée de matériaux pyroclastiques plus récents, aux éléments hétérométriques et plurimétriques. Sa partie supérieure, sur environ 3 à 4 m d'épaisseur est argilisée. Ces coulées semblent moins cohésives que l'unité intermédiaire : leur recul est plus important (environ 1 m) au nord de la zone expertisée.

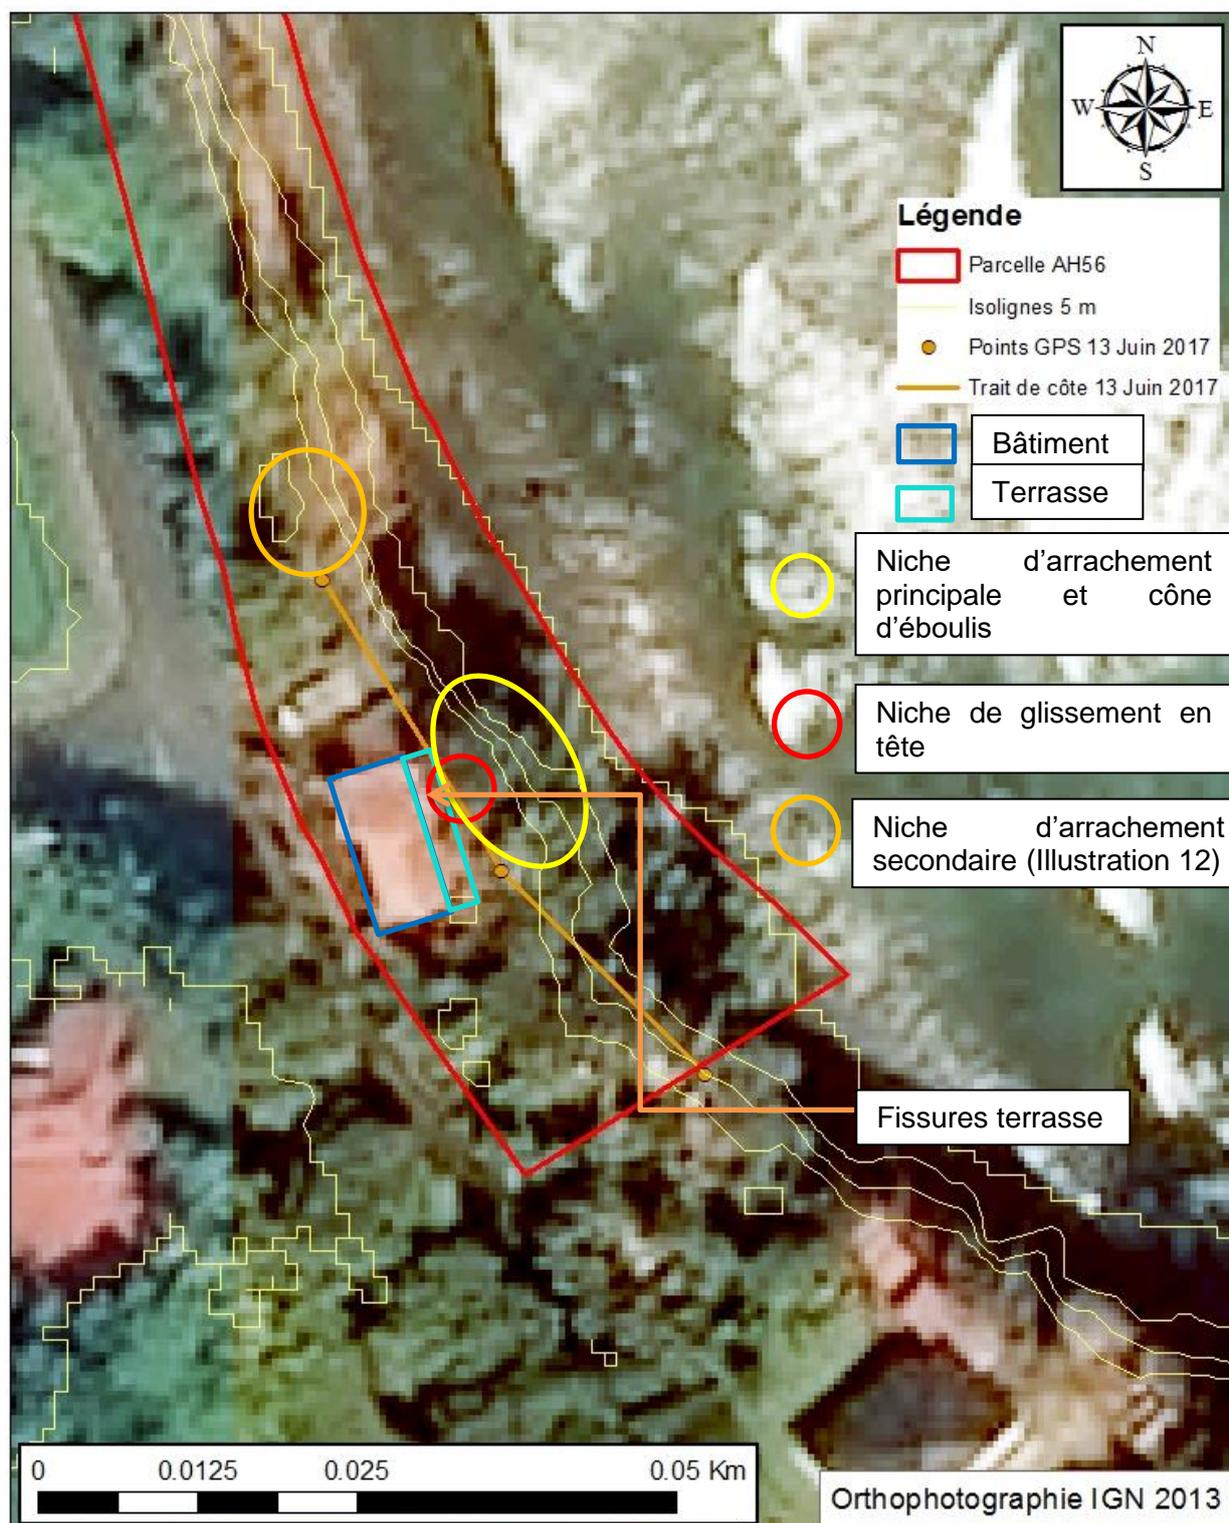
Illustration 8 – Localisation générale des désordres constatés au 13 juin 2017 au droit du bâtiment de la parcelle AH 56 (fond : Ortho2013 + isolignes issues du MNT Litto3D)

L'ensemble des observations effectuées le 13 juin 2017 a été localisé sur l'illustration 8. La mesure de points GPS a permis de déterminer avec une précision métrique le profil actuel de la falaise au droit du bâtiment de la parcelle AH 56.

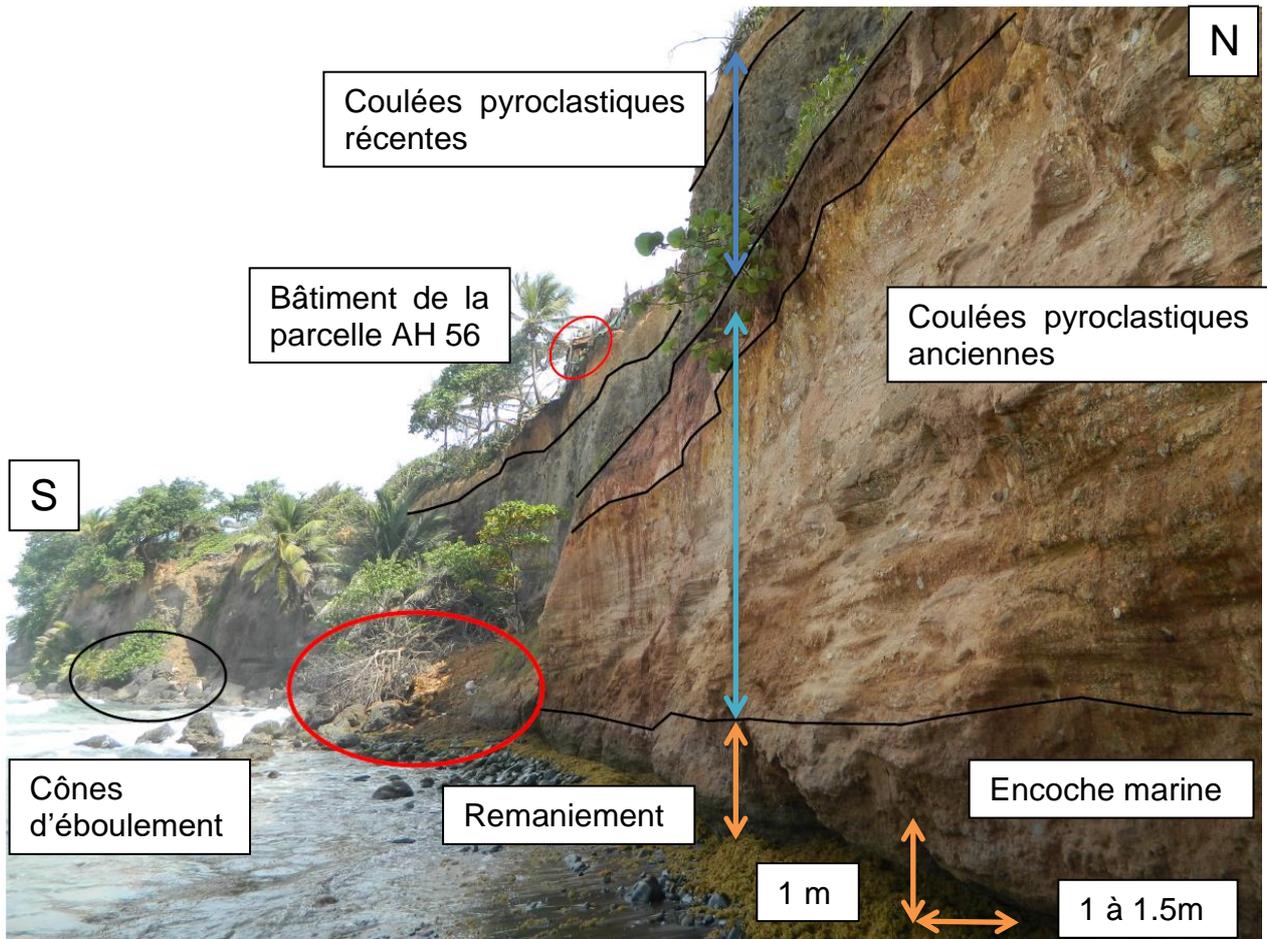
Illustration 9 – Unités géologiques constitutives de la falaise et localisation du cône d'éboulement

La falaise présente 3 unités majeures à la cohésion variable (Illustration 9). L'unité inférieure présente une forte sensibilité à l'érosion marine par la présence d'une encoche marine de 1 m de haut pour 1.5 m de profondeur. Il est présent depuis le cône d'éboulement, situé sous l'habitation jusqu'au nord de la parcelle AH 56. L'unité intermédiaire témoigne d'une bonne cohésion : au nord de la zone expertisée, à la jonction avec l'unité supérieure, sa partie sommitale forme un replat, L'unité supérieure semble moins cohésive et au nord de la zone ébouloée, elle présente un recul de 1 m par rapport à l'unité intermédiaire.

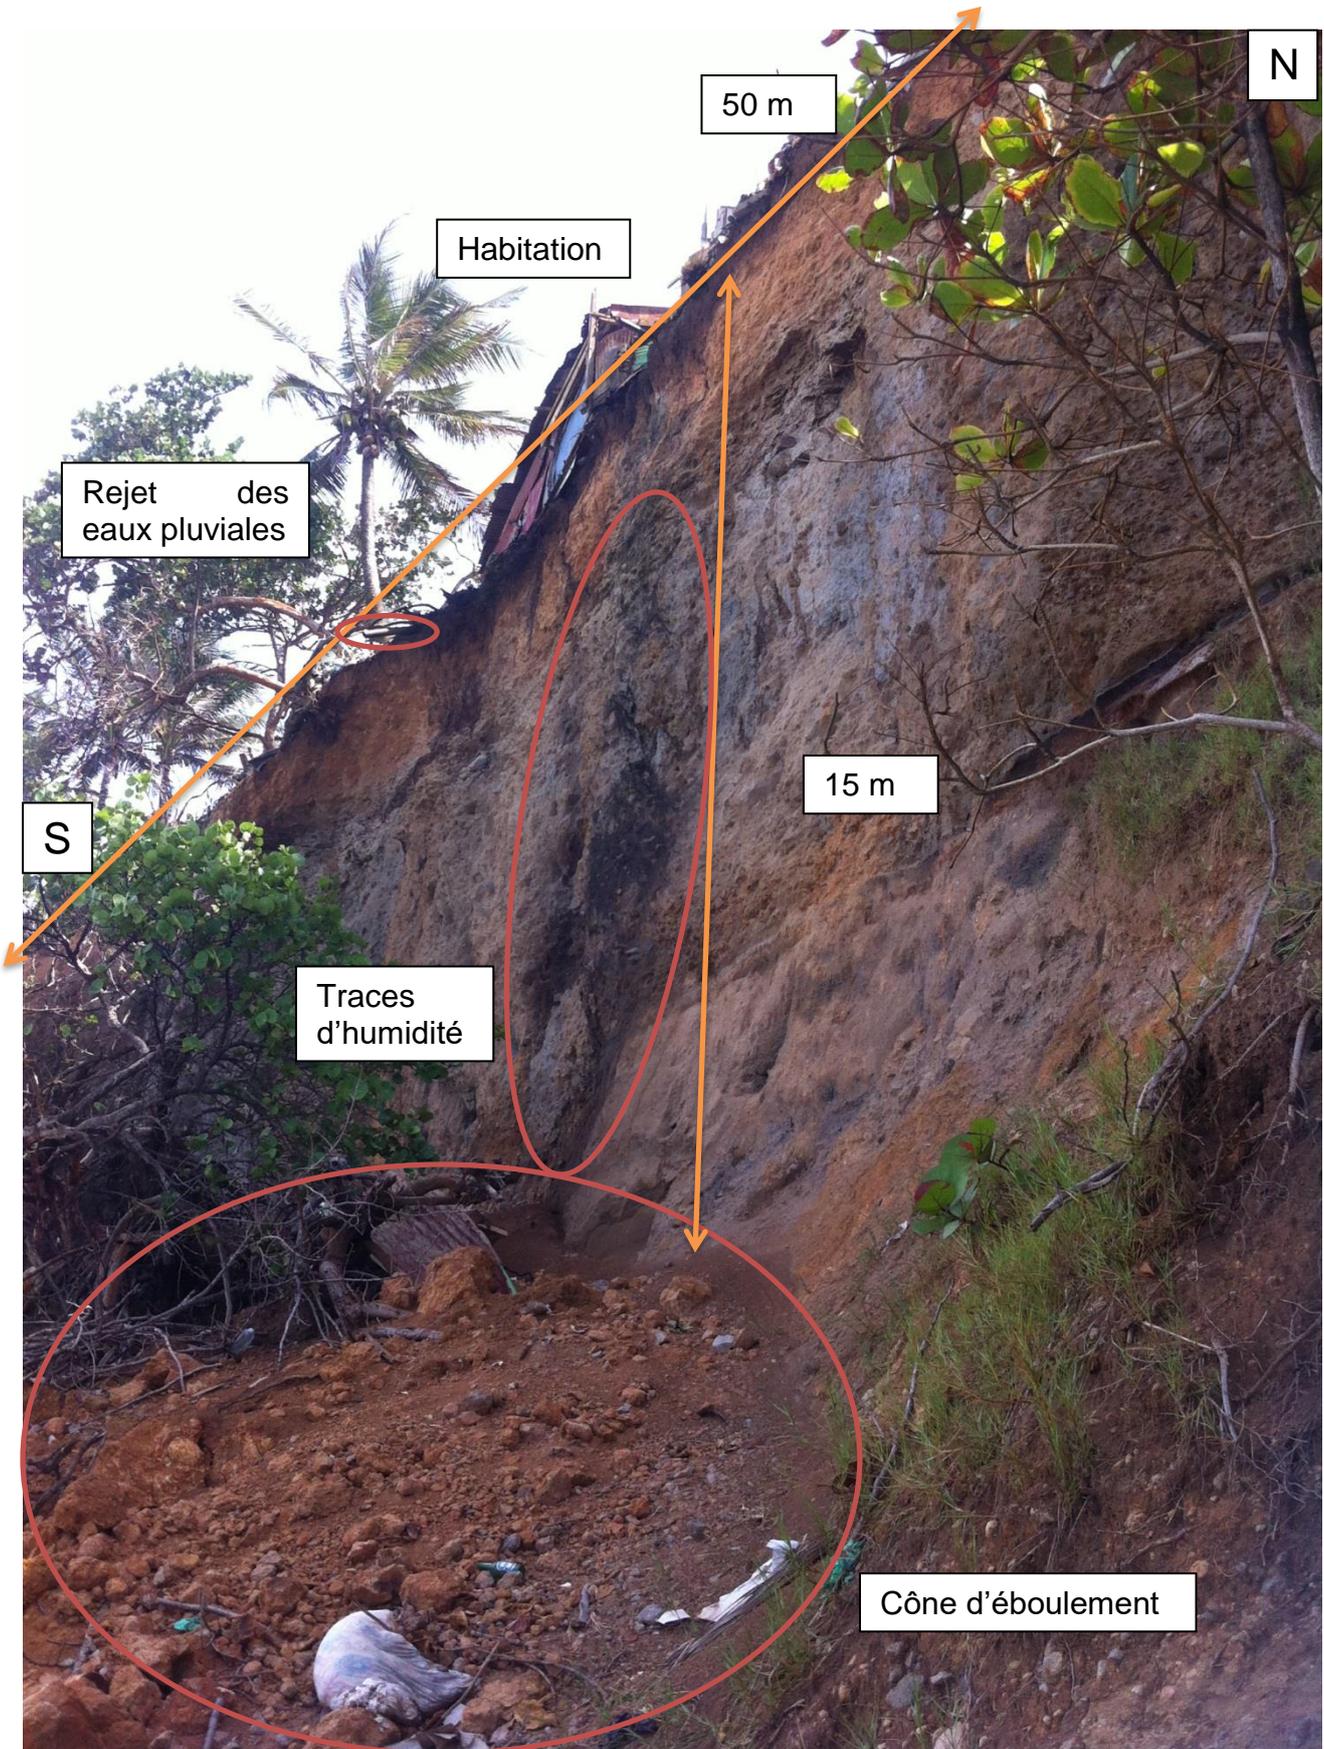
Illustration 10 – Cône d'éboulement du 29/03/17 et falaise au droit du bâtiment de la parcelle AH 56

Au cours de l'expertise il n'a pas été observé en falaise d'arrivée d'eau ou d'exurgence notable.. Des traces noirâtres sur le flanc de falaise pourraient être des témoins de l'humidité présente dans des diaclases avant l'effondrement du pan de falaise (Illustration 10).

Un rejet d'eaux pluviales est constaté au niveau de la terrasse de l'habitation AF56 en tête de falaise (Illustration 10).

- adoption de mesures visant à réduire au maximum tout rejet d'eau de ruissellement des habitations dans la falaise (mesures à pérenniser) ;

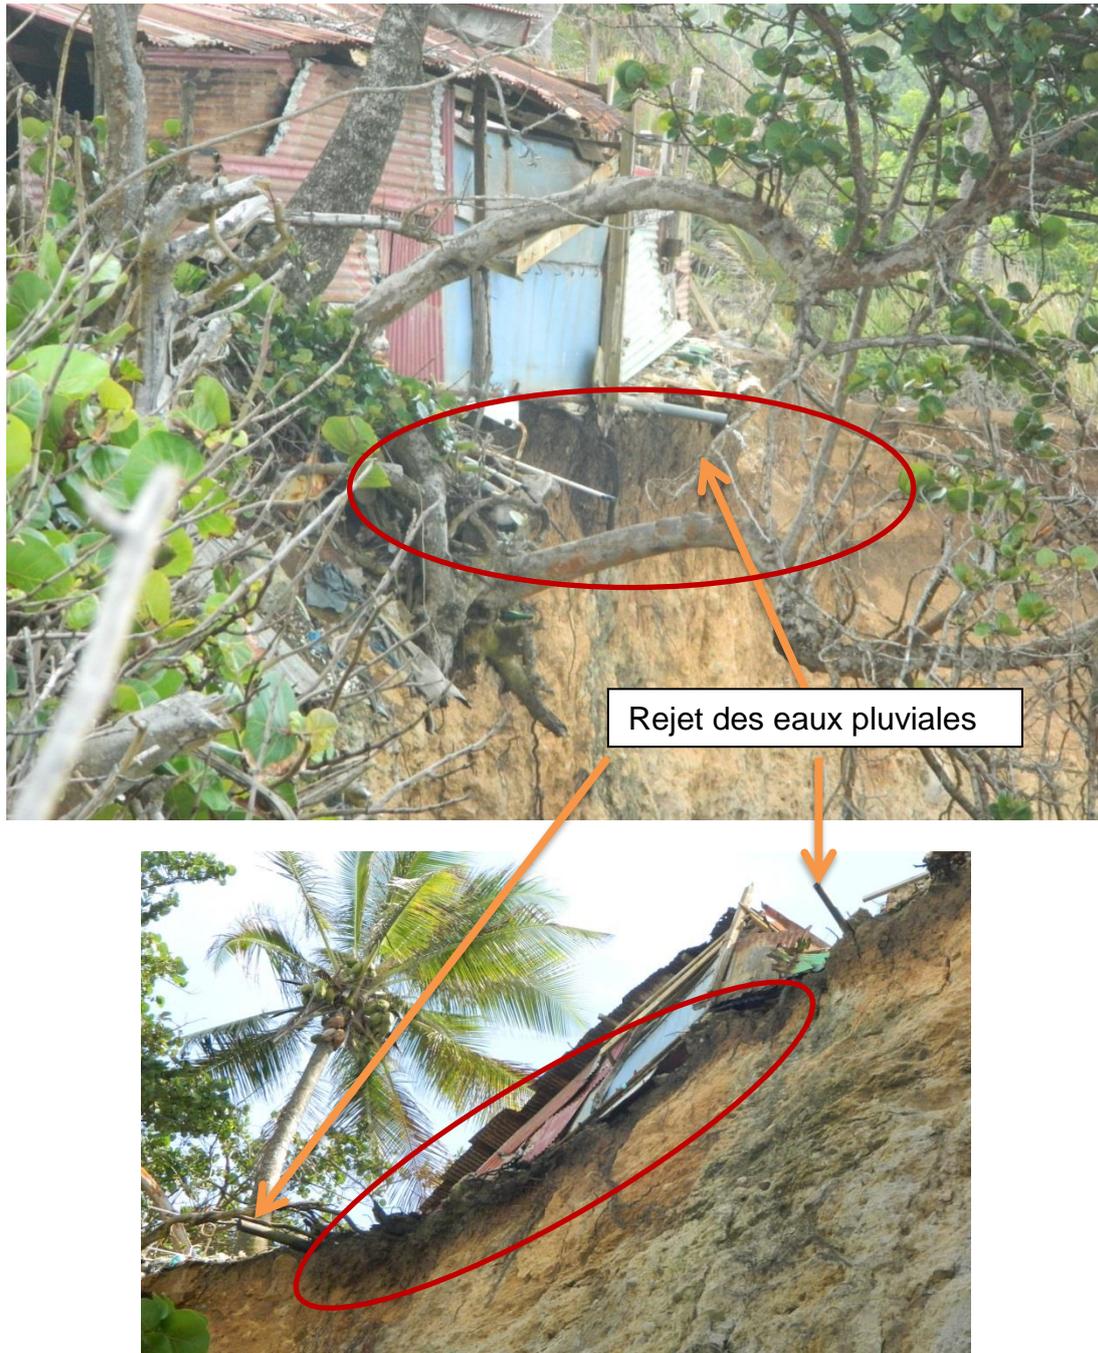
La terrasse côté mer (bardée de tôle) apparaît sous-cavée sur une profondeur d'environ 40 cm et sur un linéaire d'environ 5 m (Illustration 11).

Illustration 11 –Terrasse de l'habitation de la parcelle AH 56 au droit de la cicatrice d'éboulement (à noter en rouge, que la terrasse apparait sous-cavée)

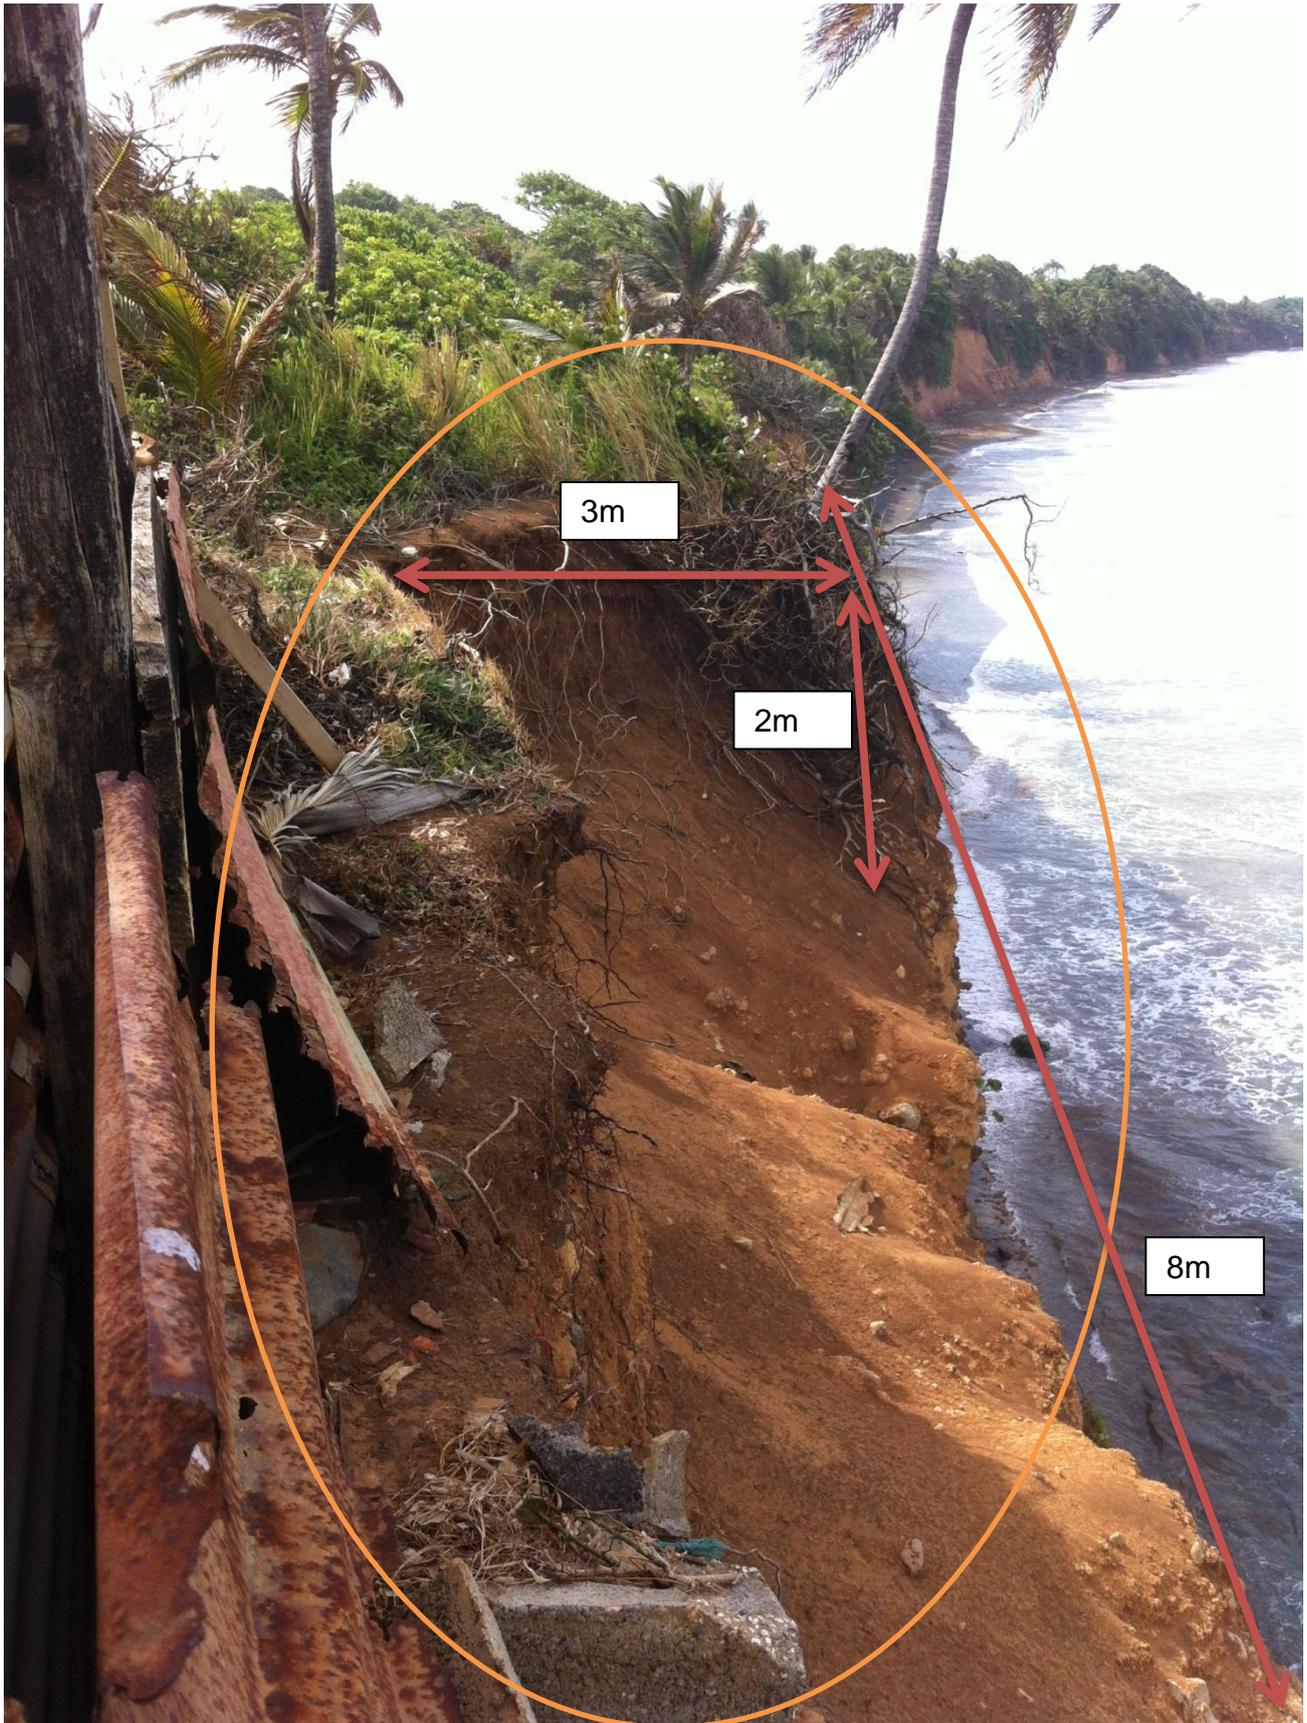
Dans la partie nord du bâtiment, une niche d'arrachement d'environ 2 m de haut pour 8 m de linéaire et jusqu'à 3 m de recul s'est formée dans les formations pyroclastiques très altérées sensibles à l'érosion (Illustration 12).

Illustration 12 – Instabilité affectant les niveaux supérieurs altérés de la falaise (dépôts pyroclastiques) dans la partie nord du bâtiment de la parcelle AH 56

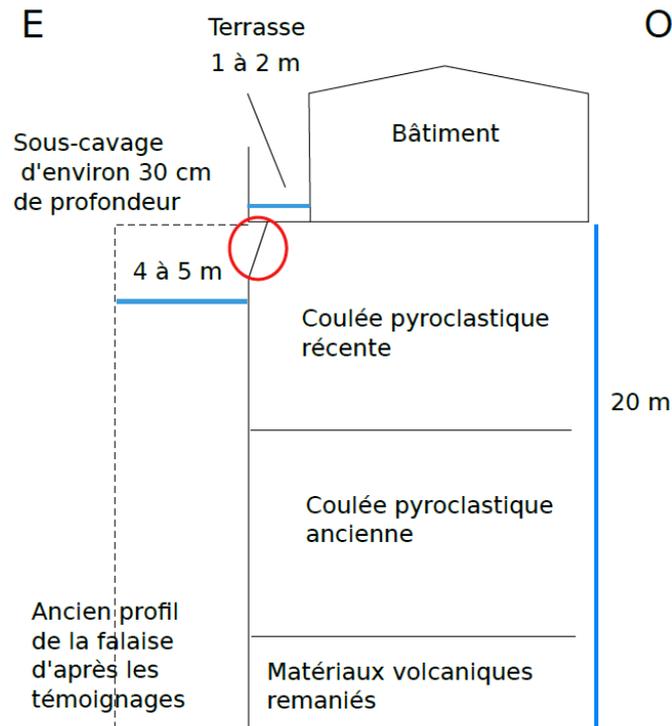
Illustration 13 – Coupe schématique de la falaise côtière au droit du bâtiment de la parcelle AH 56

Actuellement, la façade arrière du bâtiment (hors terrasse) se situe à une distance de 1 m à 2.4 m de la tête de falaise, (Illustration 13). Selon les occupants, l'effondrement n'aurait pas occasionné de nouvelles fissures sur le bâtiment, ni de dommages apparents.

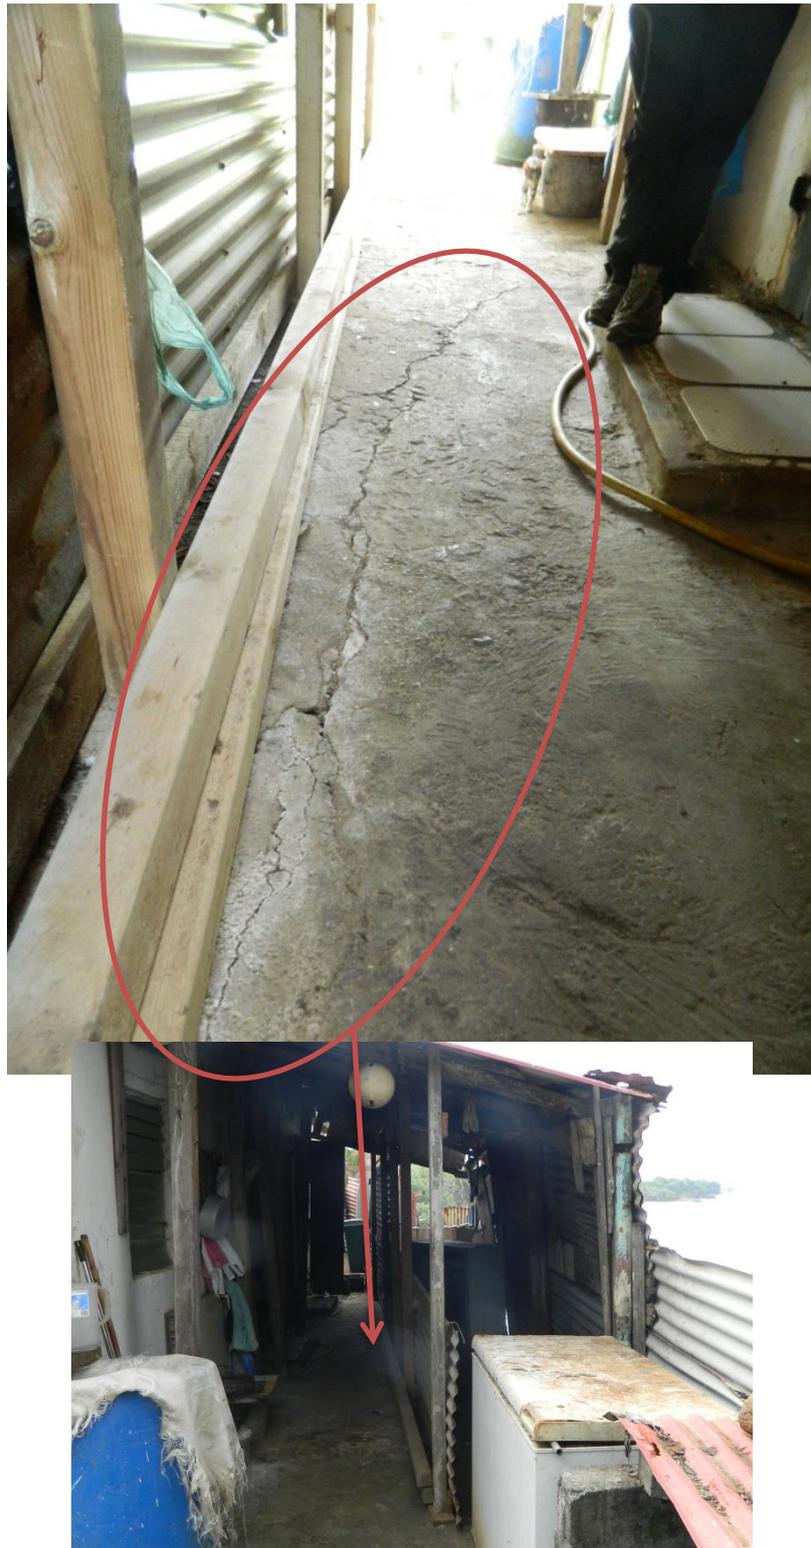
Des fissures récentes parallèles au linéaire de la falaise, d'ouverture millimétrique et d'une extension de plusieurs mètres, sont observables sur la terrasse en béton située à l'arrière de la construction au droit de la zone sous-cavée (Illustration 14).

Illustration 14 – Fissures récentes d’ouverture millimétrique sur la dalle de la terrasse, situées à environ 1 m de la falaise

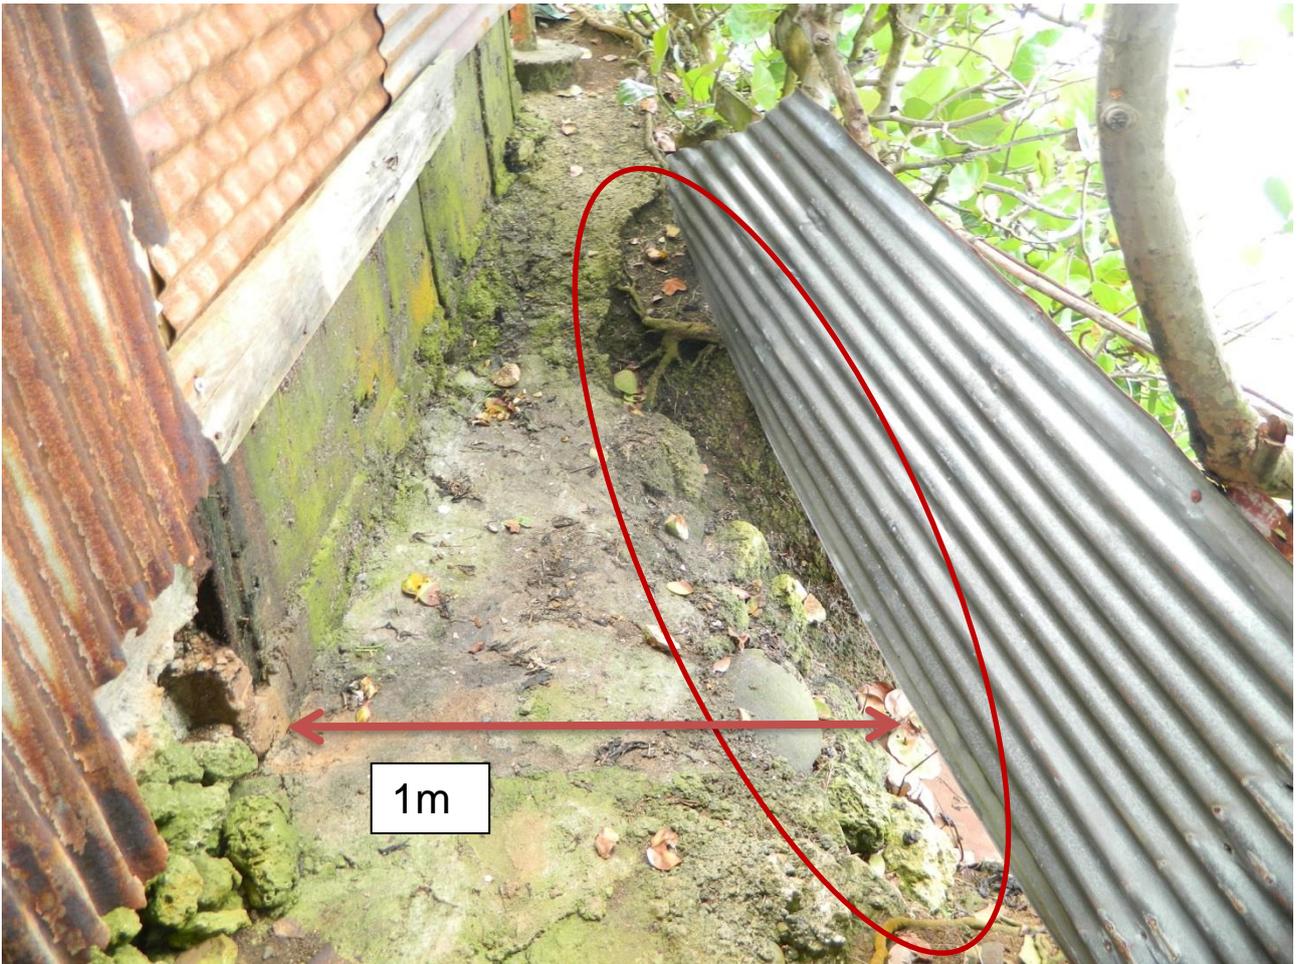
Des observations ont été faites sur la parcelle AH56 mitoyenne au Sud (Illustration 15), au droit de laquelle la hauteur de falaise est de l'ordre de 21 m. Selon les occupants de la construction, il n'y aurait pas eu d'instabilité d'ampleur importante au cours de ces dernières décennies. Ils signalent néanmoins un recul progressif de la tête de falaise, évalué à quelques mètres, ainsi qu'un léger affaissement de l'arrière de la parcelle consécutif au séisme de 2004 (de magnitude 6.3). Il est par ailleurs possible d'observer au droit de celle-ci les indices d'une activité érosive régressive affectant les niveaux peu cohérents du sommet de falaise (cicatrice située à moins d'un mètre de la bordure de terrasse (Illustration 16). L'habitation proprement dite (hors terrasse) se situe quant-à-elle à une distance de 6 m environ de la rupture de pente.

Illustration 16 – Cicatrice d'arrachement au sommet de la falaise sur la parcelle AH 162, à moins d'1 m de la bordure de terrasse

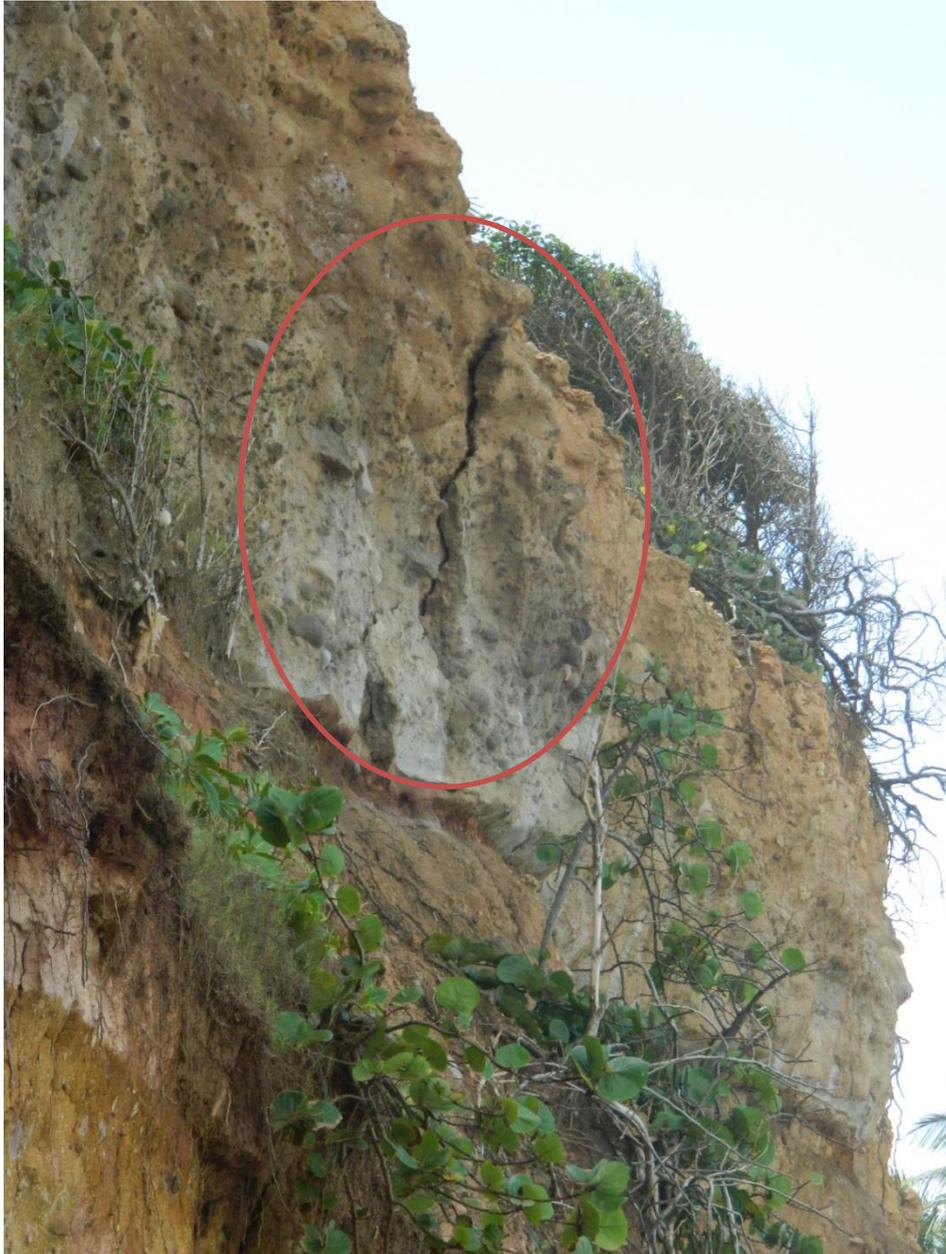
La présence d'arbres en tête de falaise (ouverture de discontinuités au sein de la matrice rocheuse dans les premiers mètres de falaise (Illustration 17)) ainsi que l'existence d'un sous-cavage en pied d'escarpement dû aux attaques marines (la falaise présente un sous-cavage de l'ordre de 1 m à 1,5 m de profondeur sur environ 1 m de hauteur sur l'essentiel du linéaire de la parcelle d'étude) ont pu constituer des facteurs aggravants vis-à-vis de la rupture.

Illustration 17 – Fissure centimétrique dans les coulées pyroclastiques très altérées pouvant mobiliser une écaille de plusieurs m³
