Rapport d'expertise :

Avis sur l'érosion d'une falaise à Sainte-Marie, Capesterre-Belle-Eau

BRGM/RP-67232-FR
Septembre, 2017

Demandeur : DEAL de la Guadeloupe

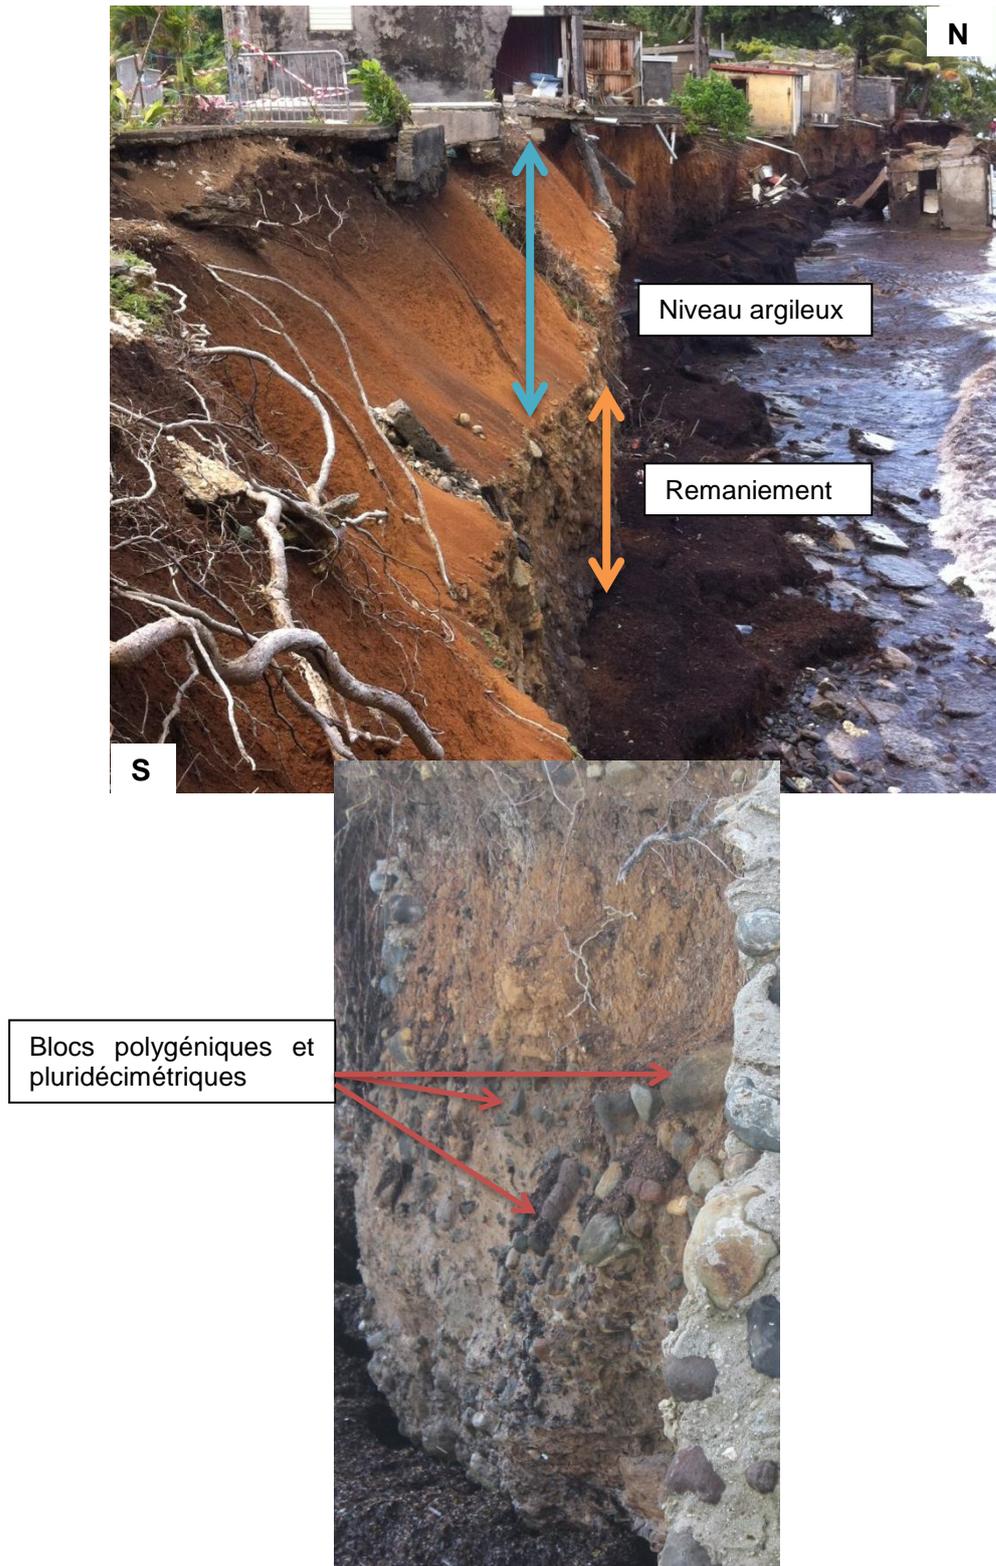
Illustration 4 – Observations géologiques au niveau de la Baie du débarquement de Christophe Colomb (cliché du bas : détail de l'unité inférieure depuis les ruines de la Poudrière)

Les observations sur le terrain au niveau de la falaise littorale (Illustration 4) permettent d'identifier deux unités géologiques d'origine volcanoclastique (de la plus ancienne à la plus récente, de bas en haut) :

- L'unité inférieure d'environ 2 m d'épaisseur, semble être issue d'un remaniement de matériaux volcaniques pluricentimétriques d'origine polygénique, scellés par une matrice cendreuse. Son profil vertical laisse présumer d'une cimentation au moins partielle des différents éléments constitutifs ;
- L'unité supérieure d'environ 2 m d'épaisseur est à dominante argileuse et est sensible à l'érosion si on en juge par le profil d'équilibre des portions de falaise non protégées par un bâtiment ou une dalle de béton. Dans ce cas de figure, elle présente une encoche dont la pente est supérieure à 45°. Cependant, le profil de cette formation reste relativement vertical lorsqu'il est surplombé par un bâtiment.

Il est à noter que le profil des deux formations est effectivement vertical sous les bâtiments et qu'il est parfois en retrait de plusieurs décimètres sous certains bâtiments.

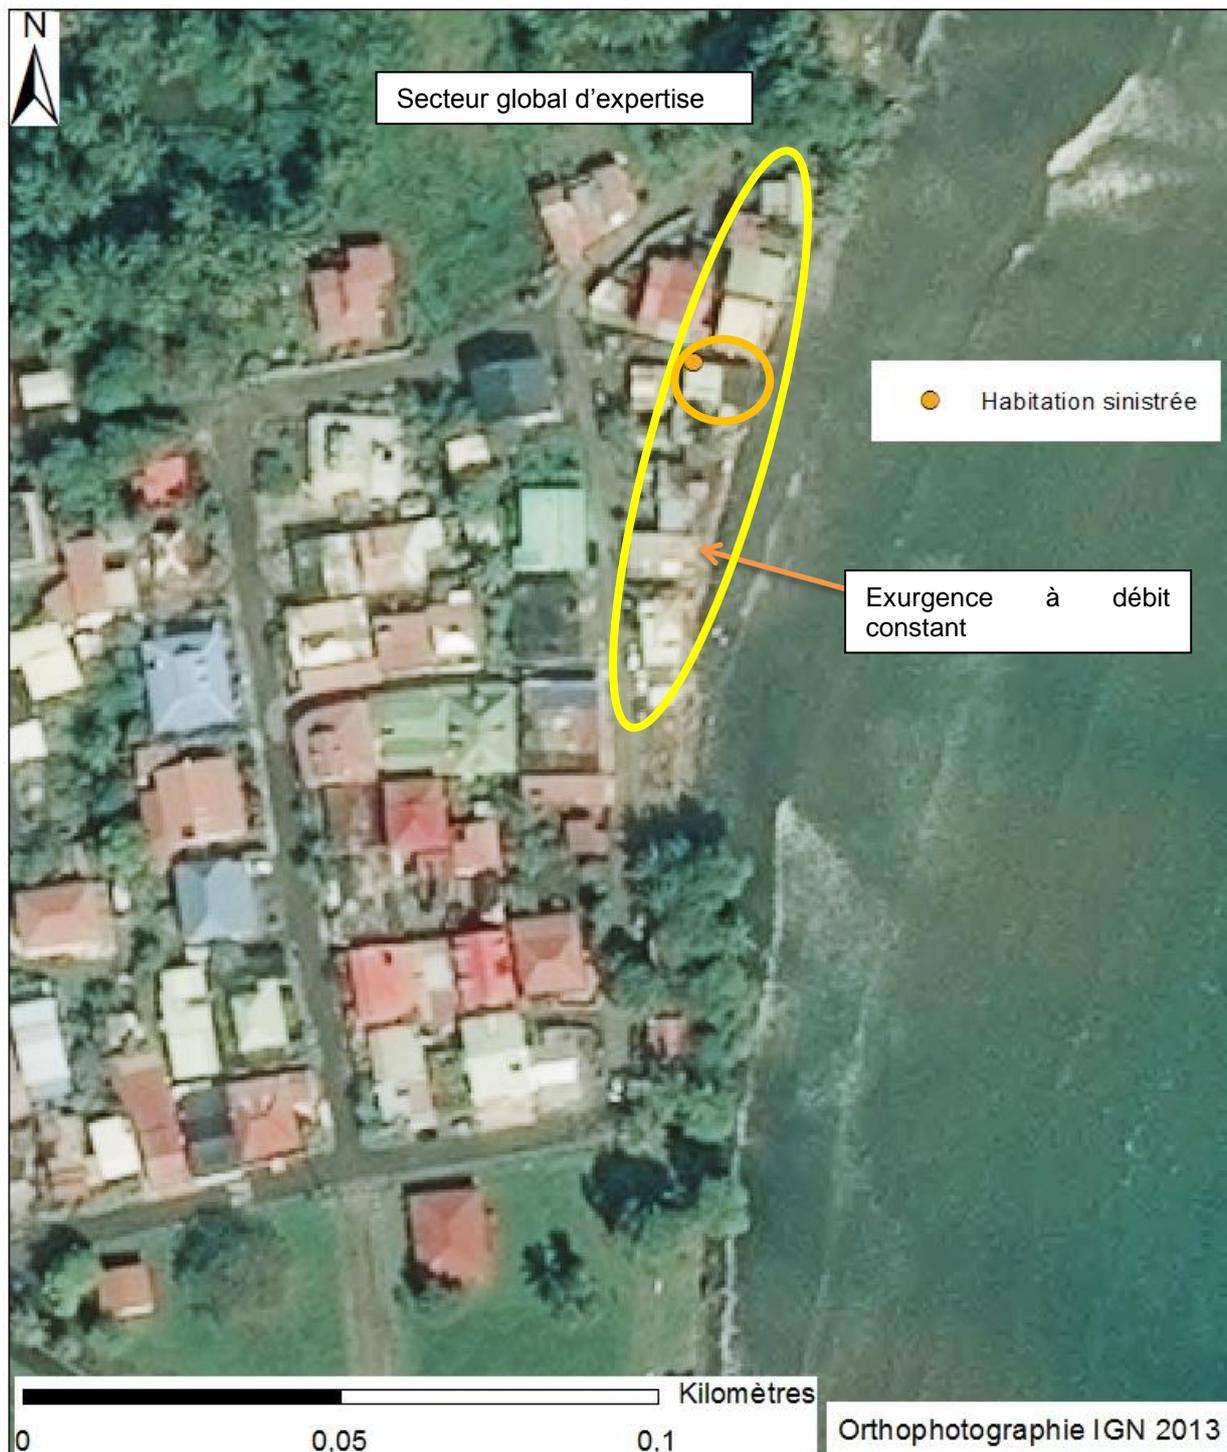
Illustration 8 – Localisation générale des désordres constatés au 14 août 2017 au droit du bâtiment de la parcelle A 302 (fond : Ortho2013)

Le basculement d'une partie du bâtiment dans la mer est survenu vers 4h30 du matin, le 13/08/2017. Le bâtiment aurait donné des signes de fissuration dans la soirée du 12/08/2017 avant l'évènement. Une partie de l'habitation a basculé vers la mer puis a probablement « roulé » pour se poser sur le rivage à une distance d'environ 8 m du pied de falaise. Cette partie du bâtiment, relativement intègre au niveau structurel (cube béton), se retrouve basculée sur le toit (soit à 180° selon un axe nord-sud).

Le terrain assurant l'assise du bâti sur sa partie littorale est effondré sur une longueur de 6 m avec un recul estimé à 1 m.

- Interdiction d'accès et de séjour aux bâtiments situés sur la frange littorale sur le secteur expertisé (localisés en jaune sur l'illustration 8).
Dans le but d'éviter toute occupation temporaire et ou illégale de ces logements, il pourrait être recommandé de les détruire afin de prémunir tout occupant d'un danger imminent.
- Mise en place de barrières à 4 m de la tête de falaise, minimum, immédiatement après l'habitation la plus au sud du groupe de bâtis mentionnés (localisés en jaune sur l'illustration 8) afin de limiter l'accès à la falaise.
- Adoption de mesures visant à réduire au maximum tout rejet d'eau de ruissellement des habitations dans la falaise et notamment le rejet des eaux usées au niveau du bâtiment situé au sud du secteur expertisé.

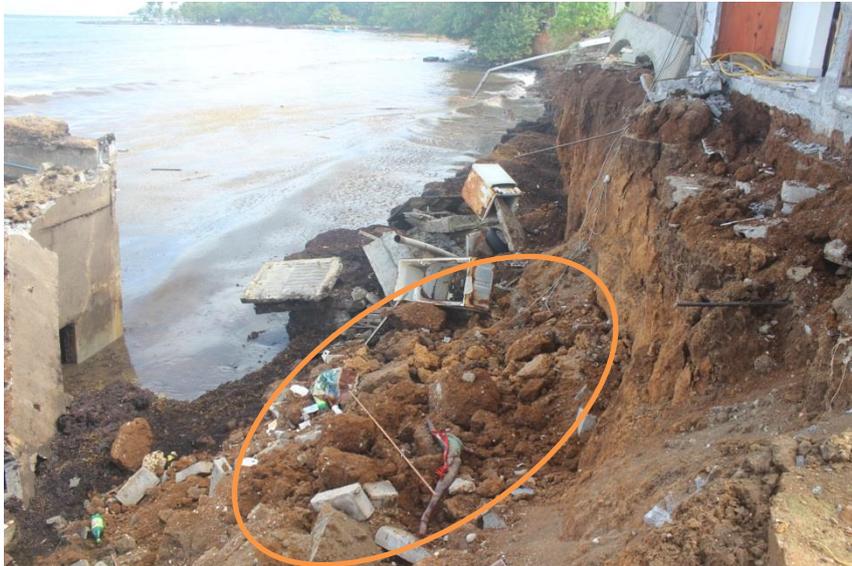
Le volume de matériaux lithologiques éboulé et visible en pied de falaise est assez faible (environ 10 m³ soit 6 m de large par 1 m de recul et 1.5 m de haut) et est composé de matériaux argileux. Dans cette portion, des débris anthropiques (tôles, parpaings) sont également présents. En revanche la partie du bâtiment ayant basculé à 180° dans le vide présente un volume d'environ 110 m³ (Illustration 9 et Illustration 10).

Illustration 9 – Cône d'éboulis au pied de la falaise présentant des argiles et des déchets anthropiques

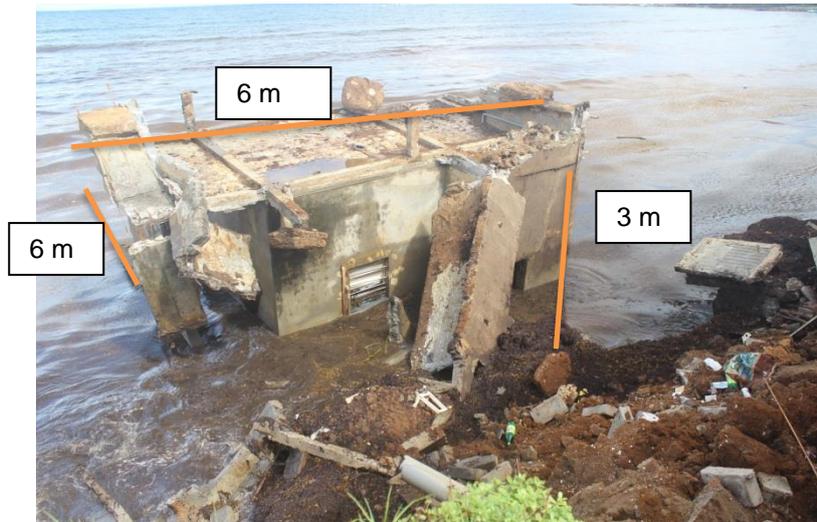
Illustration 10 – Bâti basculé à 180° au pied de la falaise

Le phénomène n'a pas fait de victimes. Le bâti a subi de lourds dégâts : il s'est scindé en deux, parallèlement au trait de côte et la partie de l'habitation orientée vers la falaise (environ 36 m²) a basculé sur son toit dans la mer.

Le basculement du bâtiment est lié à une rupture du sol d'assise à la faveur d'un phénomène d'érosion. Cette érosion des niveaux superficiels argileux a engendré un sous-cavage du bâtiment et sa mise en porte-à-faux. Compte tenu du faible départ de matériau constaté, il est probable que le bâtiment ait été déjà fortement sous-cavé avant l'évènement du mois d'août 2017. Ce facteur constitue une vulnérabilité forte du bâti vis-à-vis de sa stabilité : de faibles amplitudes de mouvement de falaise peuvent engendrer une ruine totale comme observée.

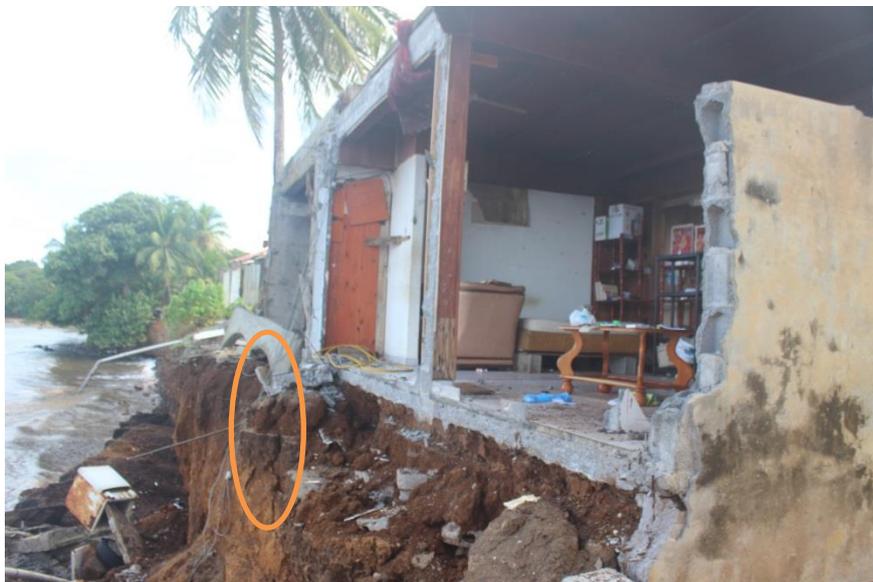
Une fissure de traction est visible à l'avant du bâti encore debout, dans les argiles sommitales, laissant supposer que la décompression de la tête de falaise est toujours active (Illustration 11).

Illustration 11 – Fissure de décompression en partie sommitale de la falaise, à l'avant du bâti sinistré

La présence de diaclases dans les argiles laisse présager de nouveaux départs de blocs argileux au-devant du bâti à court terme. Etant donné la gestion des eaux pluviales autour du bâti (absence de gouttières, mauvais état des canalisations présentes), l'érosion de falaise est amenée à se poursuivre par un sous-cavage de la partie restante du bâtiment au cours des mois et/ou années à venir. Ce type de phénomène pourrait de nouveau engendrer un basculement du bâti restant dans la mer.

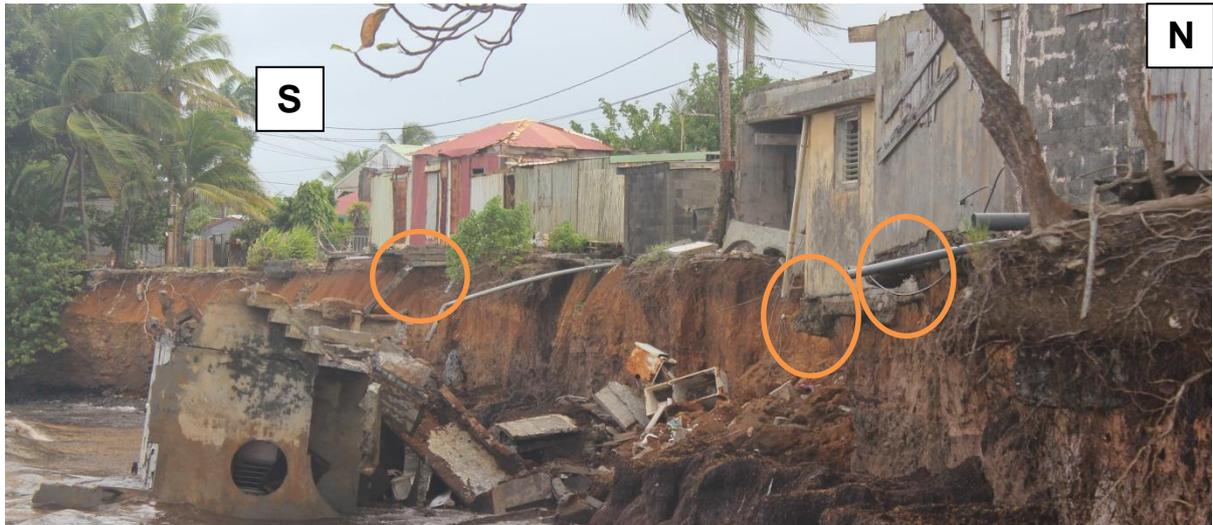
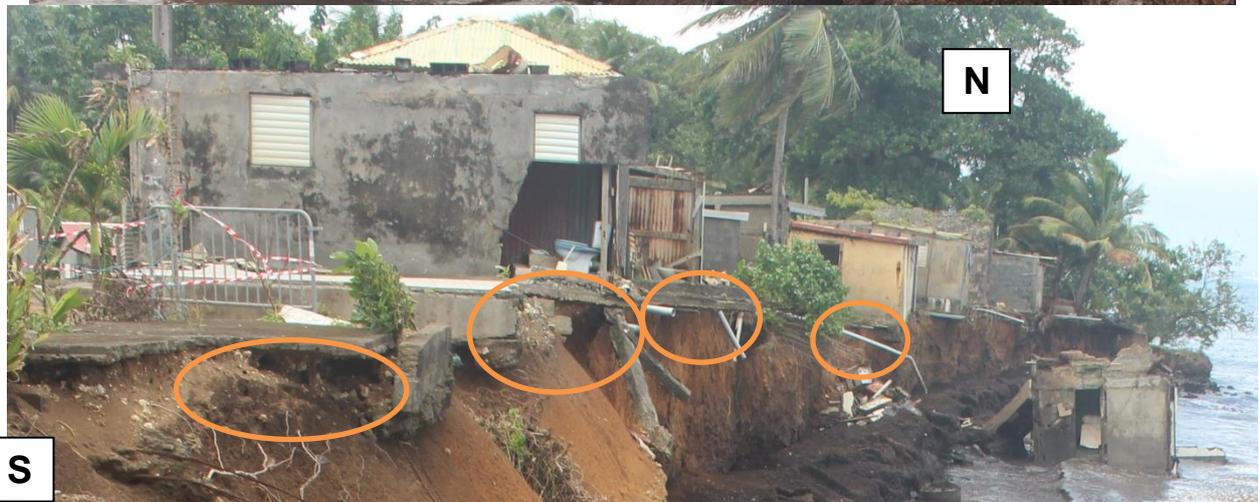
Sur l'ensemble du secteur construit (localisé en jaune sur l'illustration 8), la partie sommitale de la falaise est sous-cavée au niveau des bâtiments avec un recul de plusieurs décimètres (Illustration 12). Sur l'illustration 13, un bâtiment présente un sous-cavage de près d'un mètre et une fissuration du mur qui pourrait en découler. D'après les riverains, l'effondrement partiel de cette façade est antérieur à l'évènement du 13/08/2017.

Illustration 12 – Sous-cavage des bâtiments situés à l'aplomb de la falaise (en haut, vue depuis la Poudrière ; en bas, vue depuis le sud du secteur)

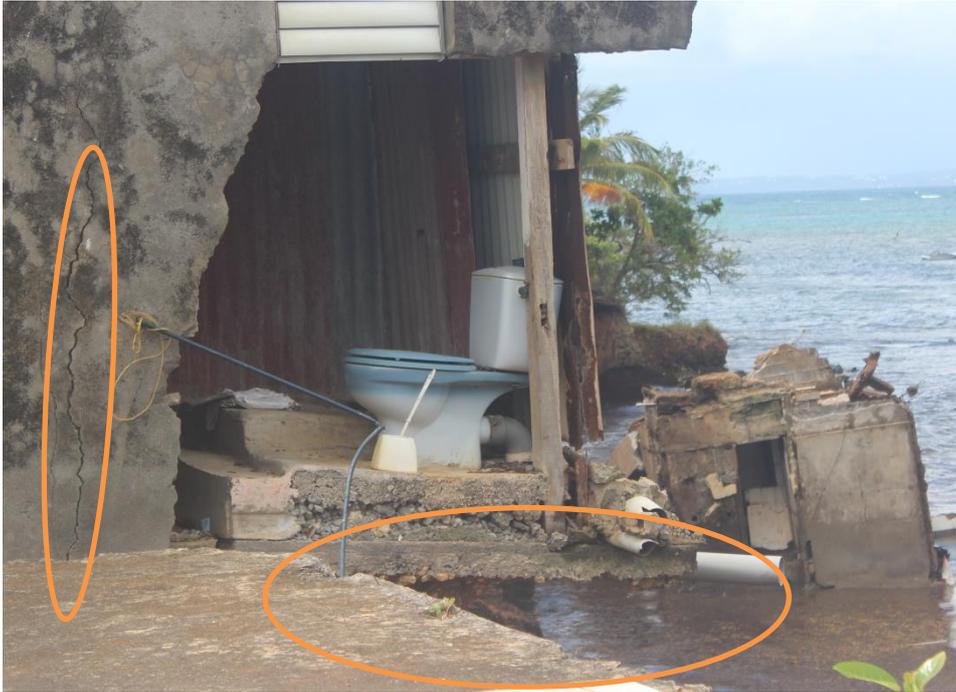
Illustration 13 – Bâtiment sous-cavé et fissuré situé au sud du secteur

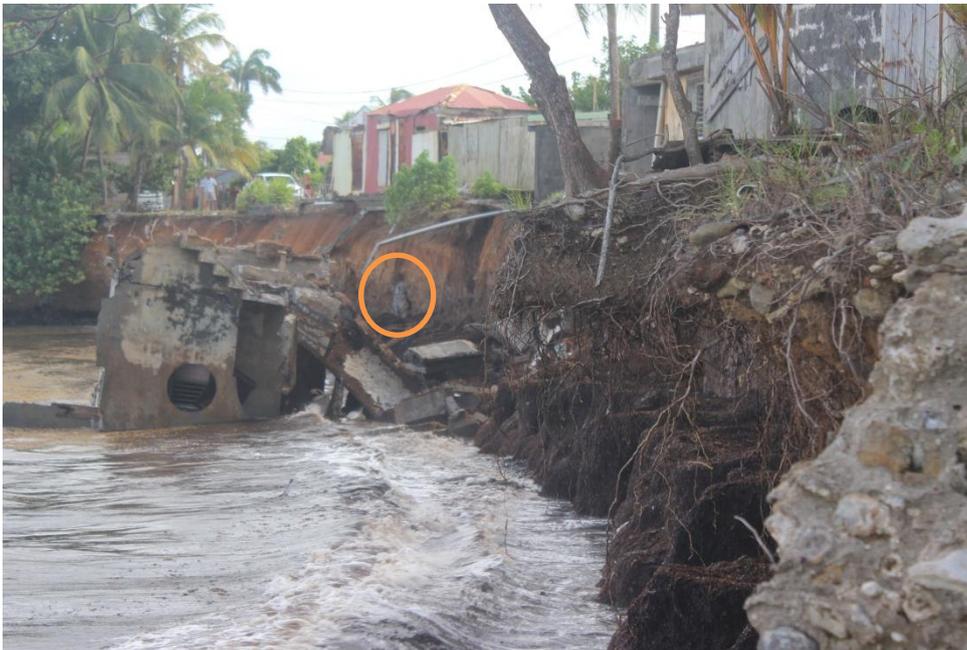
Une exsurgence au débit régulier et important a été observée à mi-hauteur de falaise, au sud du bâti sinistré (Illustration 14). D'après les représentants de la commune de Capesterre-Belle-Eau, cette eau pourrait provenir du lotissement Christophe Colomb, situé à proximité du site expertisé.

D'une façon générale, le rejet des eaux pluviales des habitations situées sur la frange littorale du secteur se fait par ruissellement par manque de dispositif adapté (absence de gouttières se déversant dans des canalisations puis en pleine mer). Des canalisations en PVC plus ou moins détériorées se déversent en pleine mer : elles pourraient correspondre au réseau des eaux usées.

Illustration 14 – Exsurgence à débit constant située à mi-hauteur de falaise

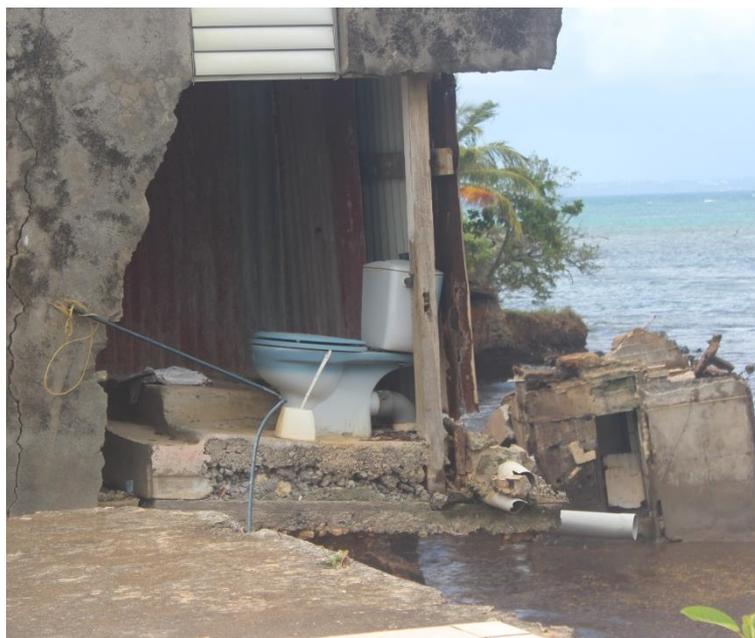
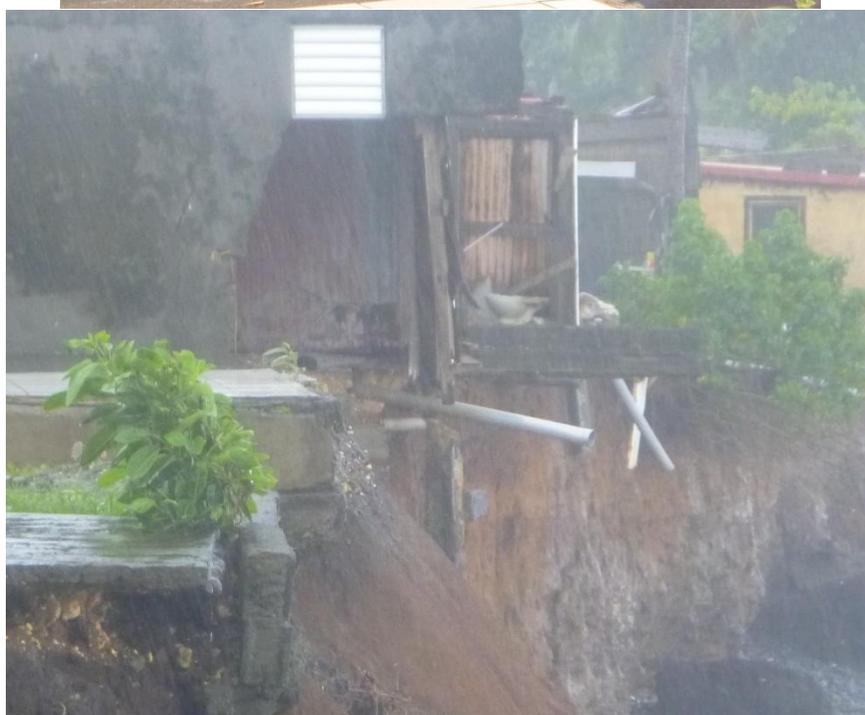
Suite à la houle cyclonique de secteur nord-est survenue au cours du passage de l'ouragan Irma les 05 et 06/09/2017, le sous-cavage du bâtiment le plus au sud du secteur a entraîné l'effondrement de son plancher (Illustration 15).

Illustration 15 – Comparaison du bâtiment au sud du secteur (haut : 14/08/2017 et bas 07/09/2017)

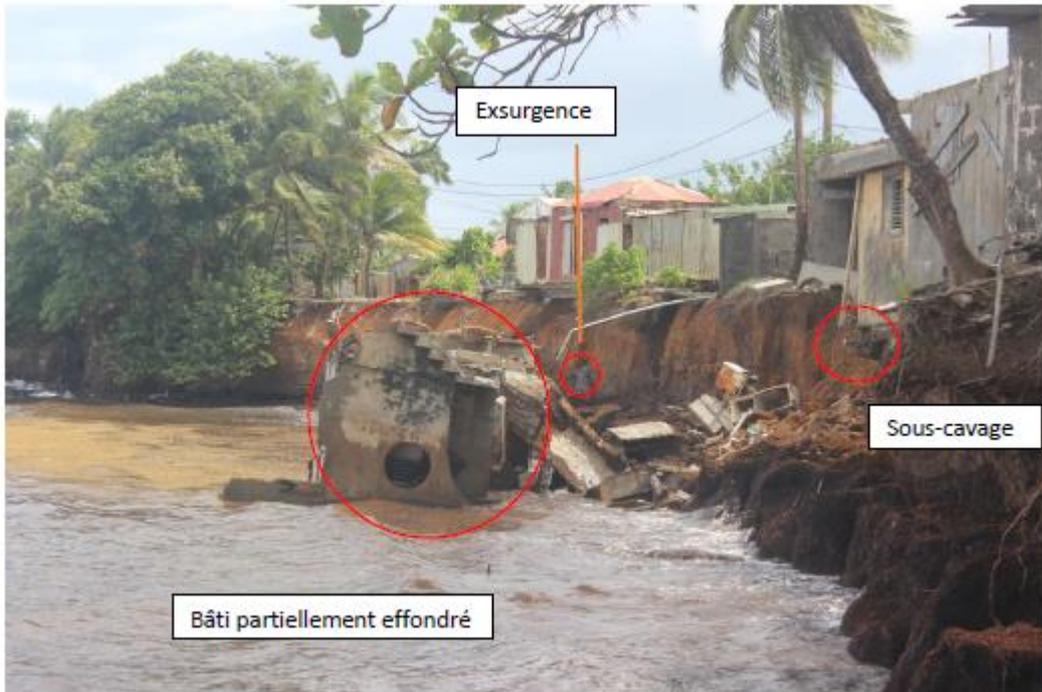
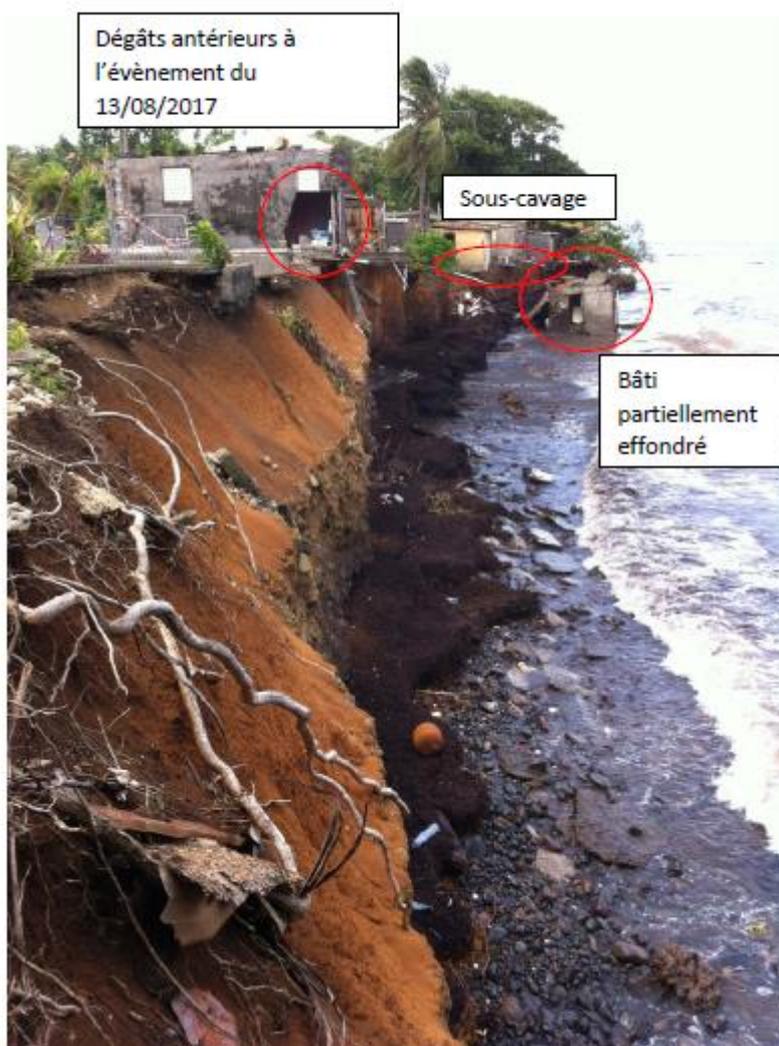
Tête de falaise au niveau
du bâti effondré

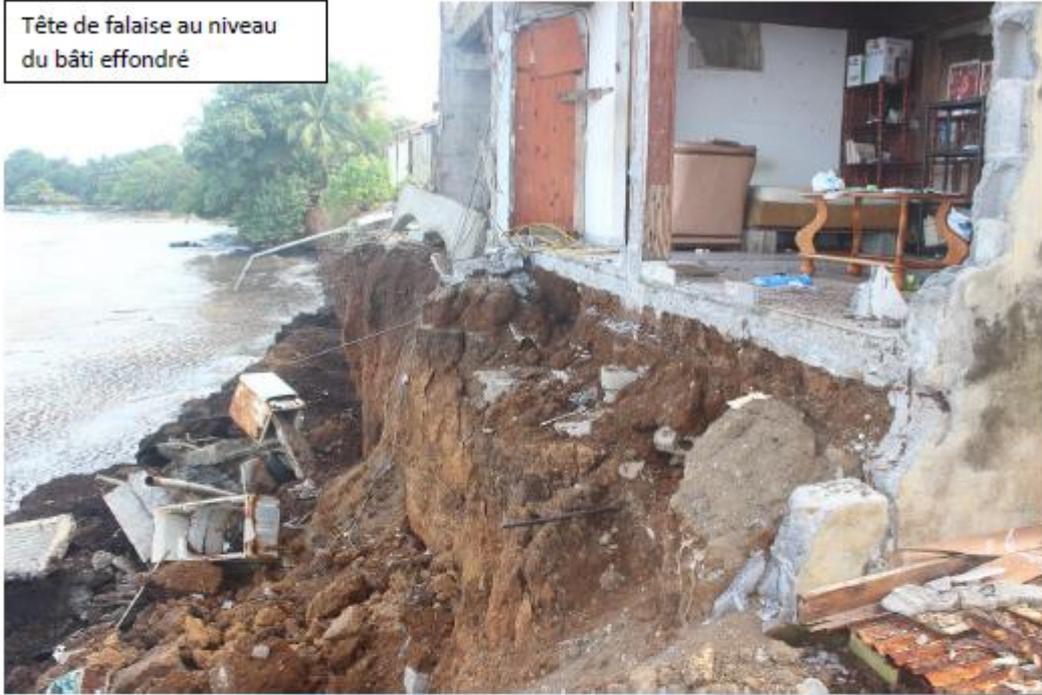
Pied de falaise au niveau du
bâti effondré
