# Rapport d'expertise :

## Expertise du risque de mouvement de terrain sur le littoral de Petit-Havre au Gosier

BRGM/RP-68958-FR  
Avril, 2019

Localisation géographique du sujet de l'expertise : Plage de Petit-Havre, commune du Gosier, Guadeloupe (971)

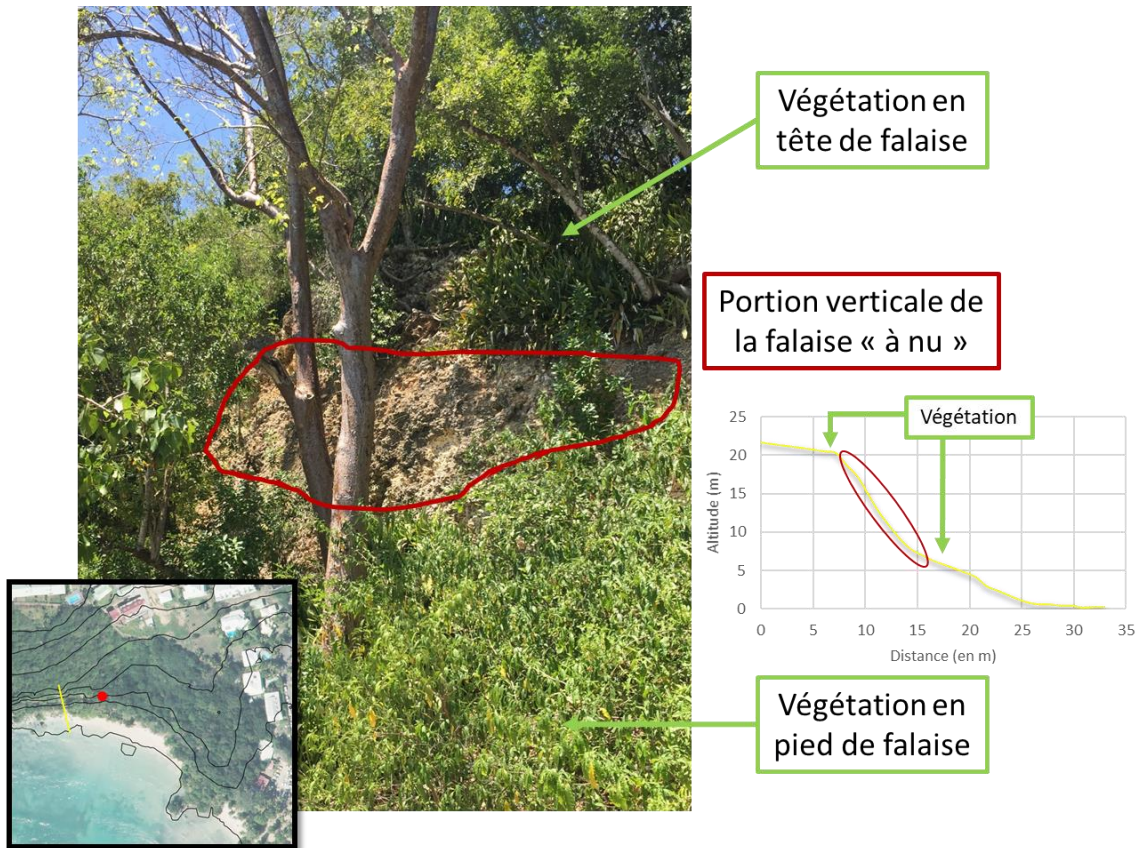
L'escarpement est vertical à sub-vertical et présente des hauteurs comprises entre 10 et 20 m (d'après l'analyse des données Litto3 (© IGN-SHOM), les pentes sont en moyenne supérieures à 30° avec des valeurs maximales de 60°). Alors que la tête et le pied de l'escarpement sont fortement végétalisés, l'escarpement est par ailleurs mis à nu dans ses parties verticales (Illustration 8). Sur cette zone 1, la largeur de plage est très réduite (< à 5 m) et de nombreux blocs (volumes pouvant dépasser le m<sup>3</sup>) sont présents en pied de falaise, sans qu'il ne soit possible d'identifier l'ancienneté de ces chutes de blocs et de caractériser l'activité de la falaise.

Illustration 8 : Photographie de la falaise (hauteur ~15 m) au niveau d'un tronçon quasi vertical montrant un exemple de la végétation moyennement dense en tête et pied de falaise et la partie verticale « à nu » - Profil « type » observé sur la zone 3 (extrémité ouest de la plage)

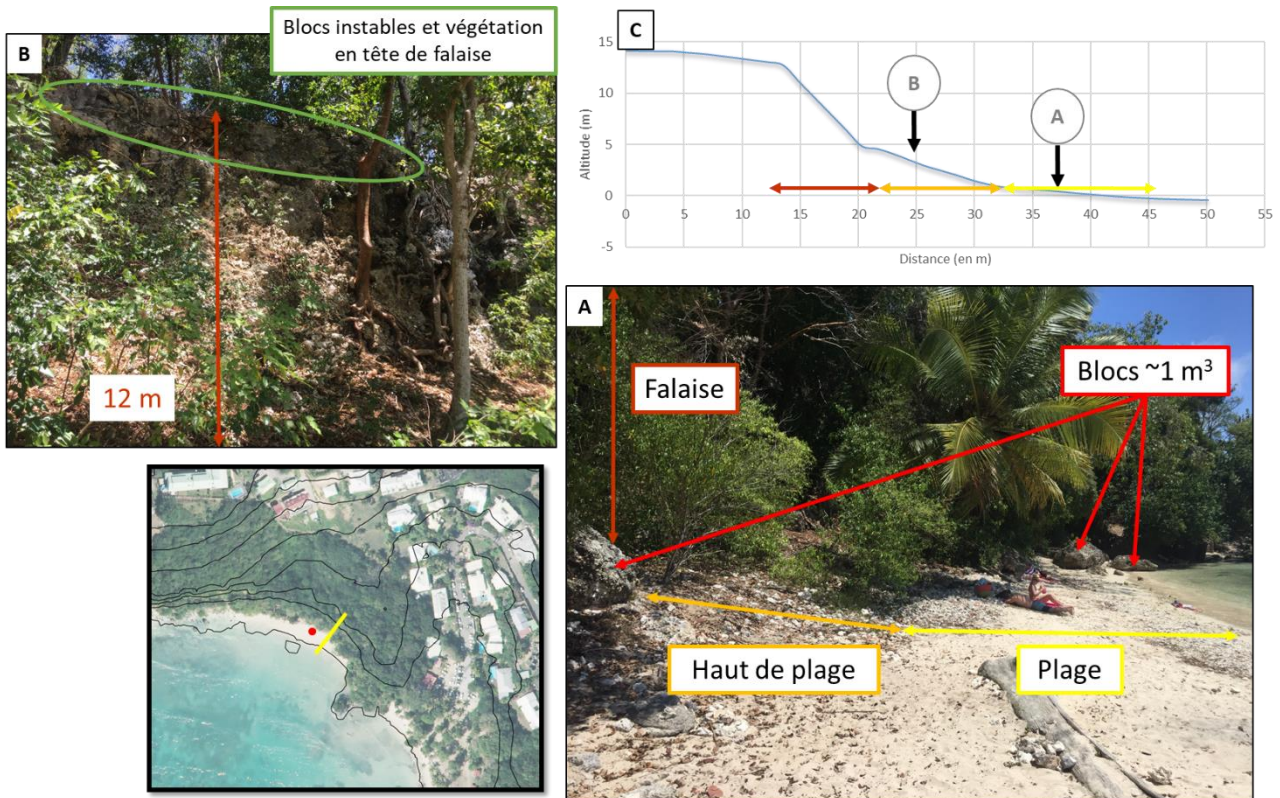
- La partie supérieure (1 à 2 m de haut) de l'escarpement est fortement fracturée et présente de nombreux blocs massifs instables (dont les plus gros peuvent atteindre le  $\text{m}^3$ ). Les blocs instables en tête de falaise sont très souvent associés à de la végétation, en particulier des arbres dont les racines s'engouffrent dans les fractures présentes dans la roche et augmentent le risque de chute de blocs.

- La partie centrale de l'escarpement, le plus souvent verticale, est peu végétalisée et montre des signes d'instabilité (blocs prêts à se déchausser, érosion, ...).

- La partie basse de l'escarpement, constituée d'éboulis, est en grande partie végétalisée. Les éléments observés sont des blocs, des graviers ou des sables, résultant des chutes de blocs depuis la falaise et de l'érosion affectant la pente. La taille de certains blocs peut dépasser le  $\text{m}^3$ , et certains d'entre eux sont observés sur le haut de plage, jusqu'à 20 m de distance du pied de l'escarpement (Illustration 9). Cette zone de propagation assez large peut peut-être s'expliquer par la présence d'une pente résiduelle sur le haut de plage, permettant à certains blocs d'atteindre des secteurs plus distants.

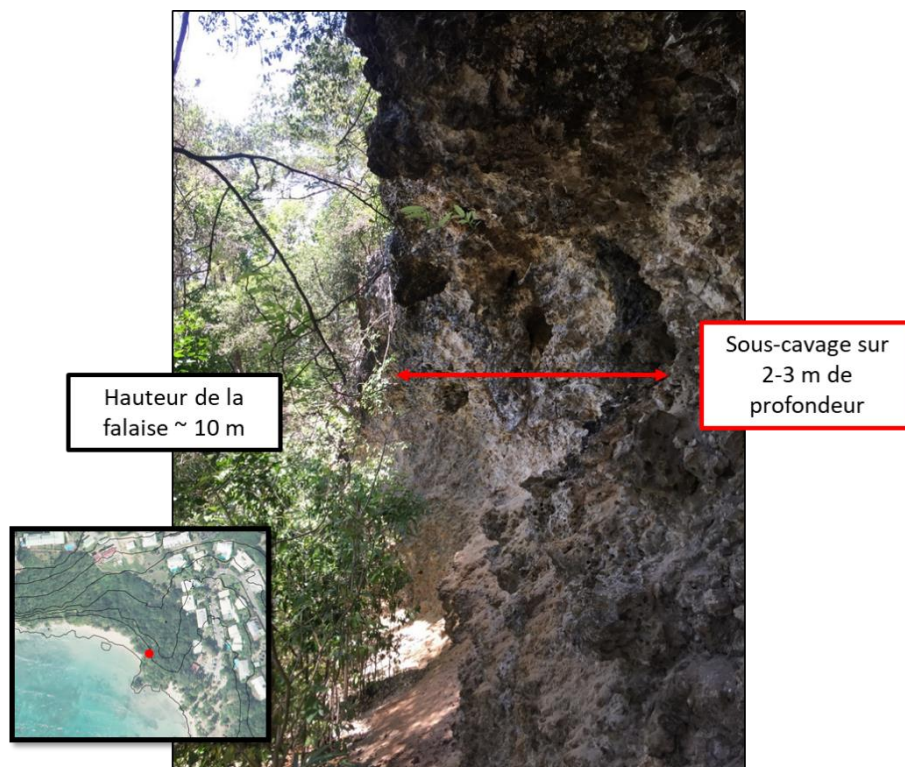
- Sur la partie ouest du secteur, près de la jonction avec la zone 2, certaines portions sont jugées très instables, avec la présence d'un sous-cavage de la falaise de 2-3 m de profondeur sur 3 à 5 m de hauteur (Illustration 10) et l'existence de blocs instables au-dessus de la partie en surplomb. Au niveau d'une de ces portions de l'escarpement, le sentier d'accès passe à environ 2 m de la partie sous-cavée.

Illustration 10 : Photographie de la falaise montrant un sous-cavage de 2 – 3 m de profondeur sur 3 – 5 m de hauteur

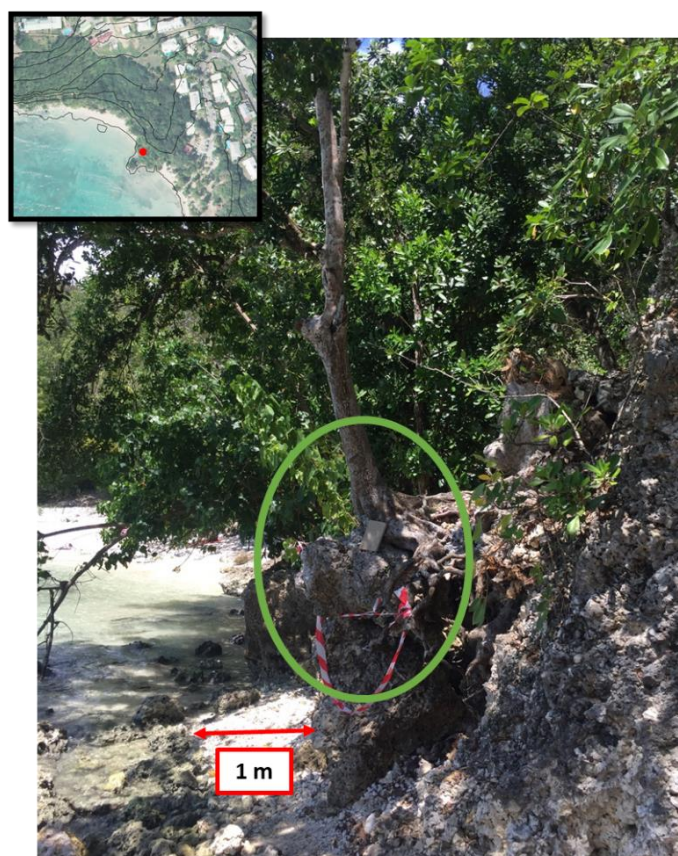
- Tout le long de cette zone, quelques blocs (1 dm<sup>3</sup> à 1 m<sup>3</sup>) sont jugés particulièrement instables et situés en surplomb du sentier d'accès à la plage (Illustration 12). Certains de ces blocs particulièrement instables sont partiellement retenus par des racines d'arbres (Illustration 11).

- Une partie du sentier d'accès à la plage est située à moins d'un mètre de la mer. Sur ce tronçon, l'absence de stock sédimentaire et l'arrivée de l'eau directement au pied de l'escarpement rendent le sentier particulièrement sensible à l'érosion par l'action de la mer (forte exposition à la houle, notamment) (Illustration 11).

Illustration 11 : Photographie prise au niveau du passage entre les deux plages de Petit-Havre, montrant la situation du sentier d'accès, entre la falaise (blocs instables et arbres) et la mer (érosion importante).

- Au droit du passage reliant les deux parties de la plage, l'action de la mer aura plus d'impact, étant donné que la houle impacte de façon immédiate le sentier (potentiellement submergé) et le pied de talus, occasionnant une érosion importante du sentier.

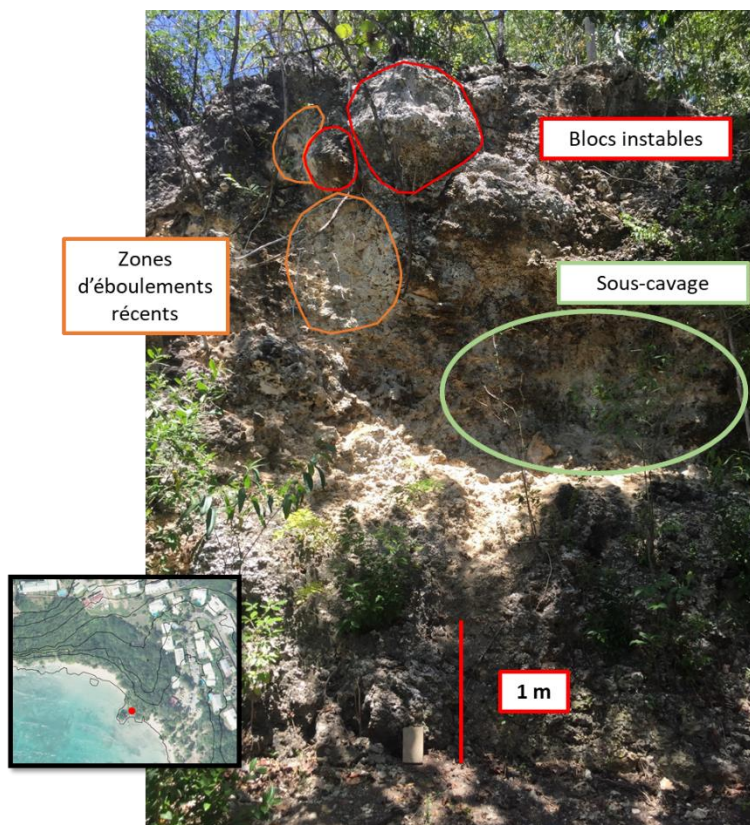
Illustration 12 : Exemple d'un tronçon de la falaise à stabiliser, avec des blocs instables en tête de falaise, quelques arbres/arbustes participant à la déstabilisation et des indices récents d'éboulement (zones de départ et de sous-cavage)

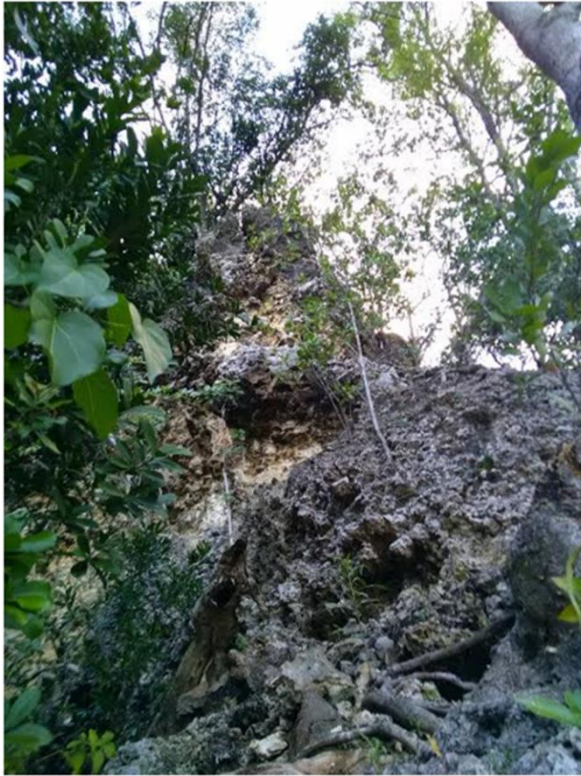
Roches en surplomb menaçant de tomber Hauteur de falaise d'environ 10 mètres

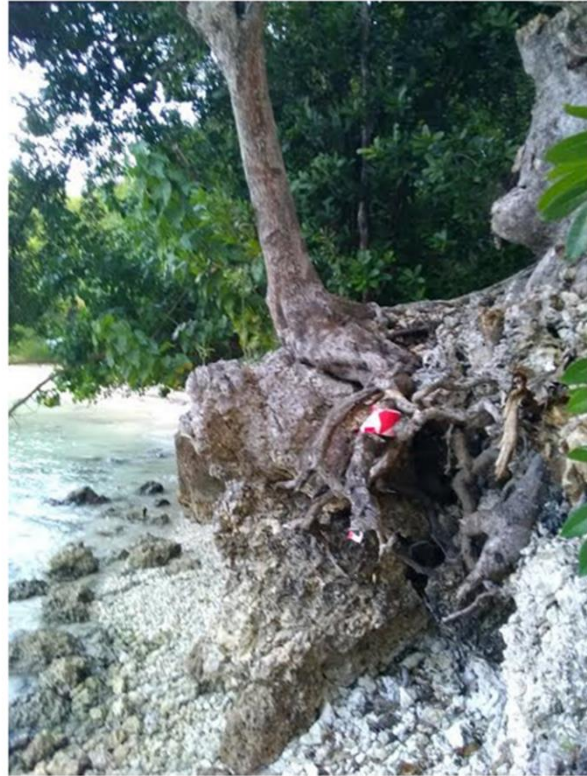
Passage compromis entre les deux plages

Roches menaçant de tomber

Simplement maintenue par des racines. (Rouleau de rubalise pour échelle)

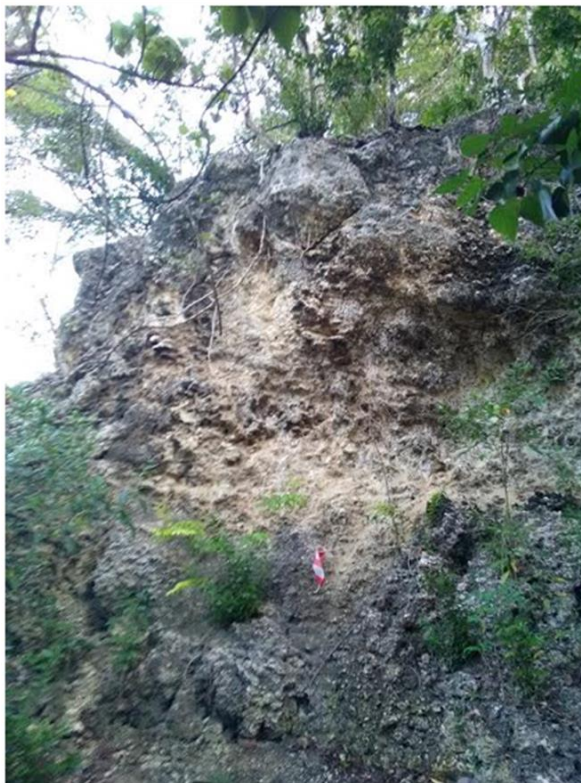
Masse de falaise d'environ 10 m3 menaçant de s'écrouler  
(En bas rouleau de rubalise pour échelle)
