## Rapport d'expertise :

# Erosion marine du cimetière colonial - plage des raisins clairs, Saint-François, Guadeloupe

BRGM/RP-64107-FR

Novembre, 2014

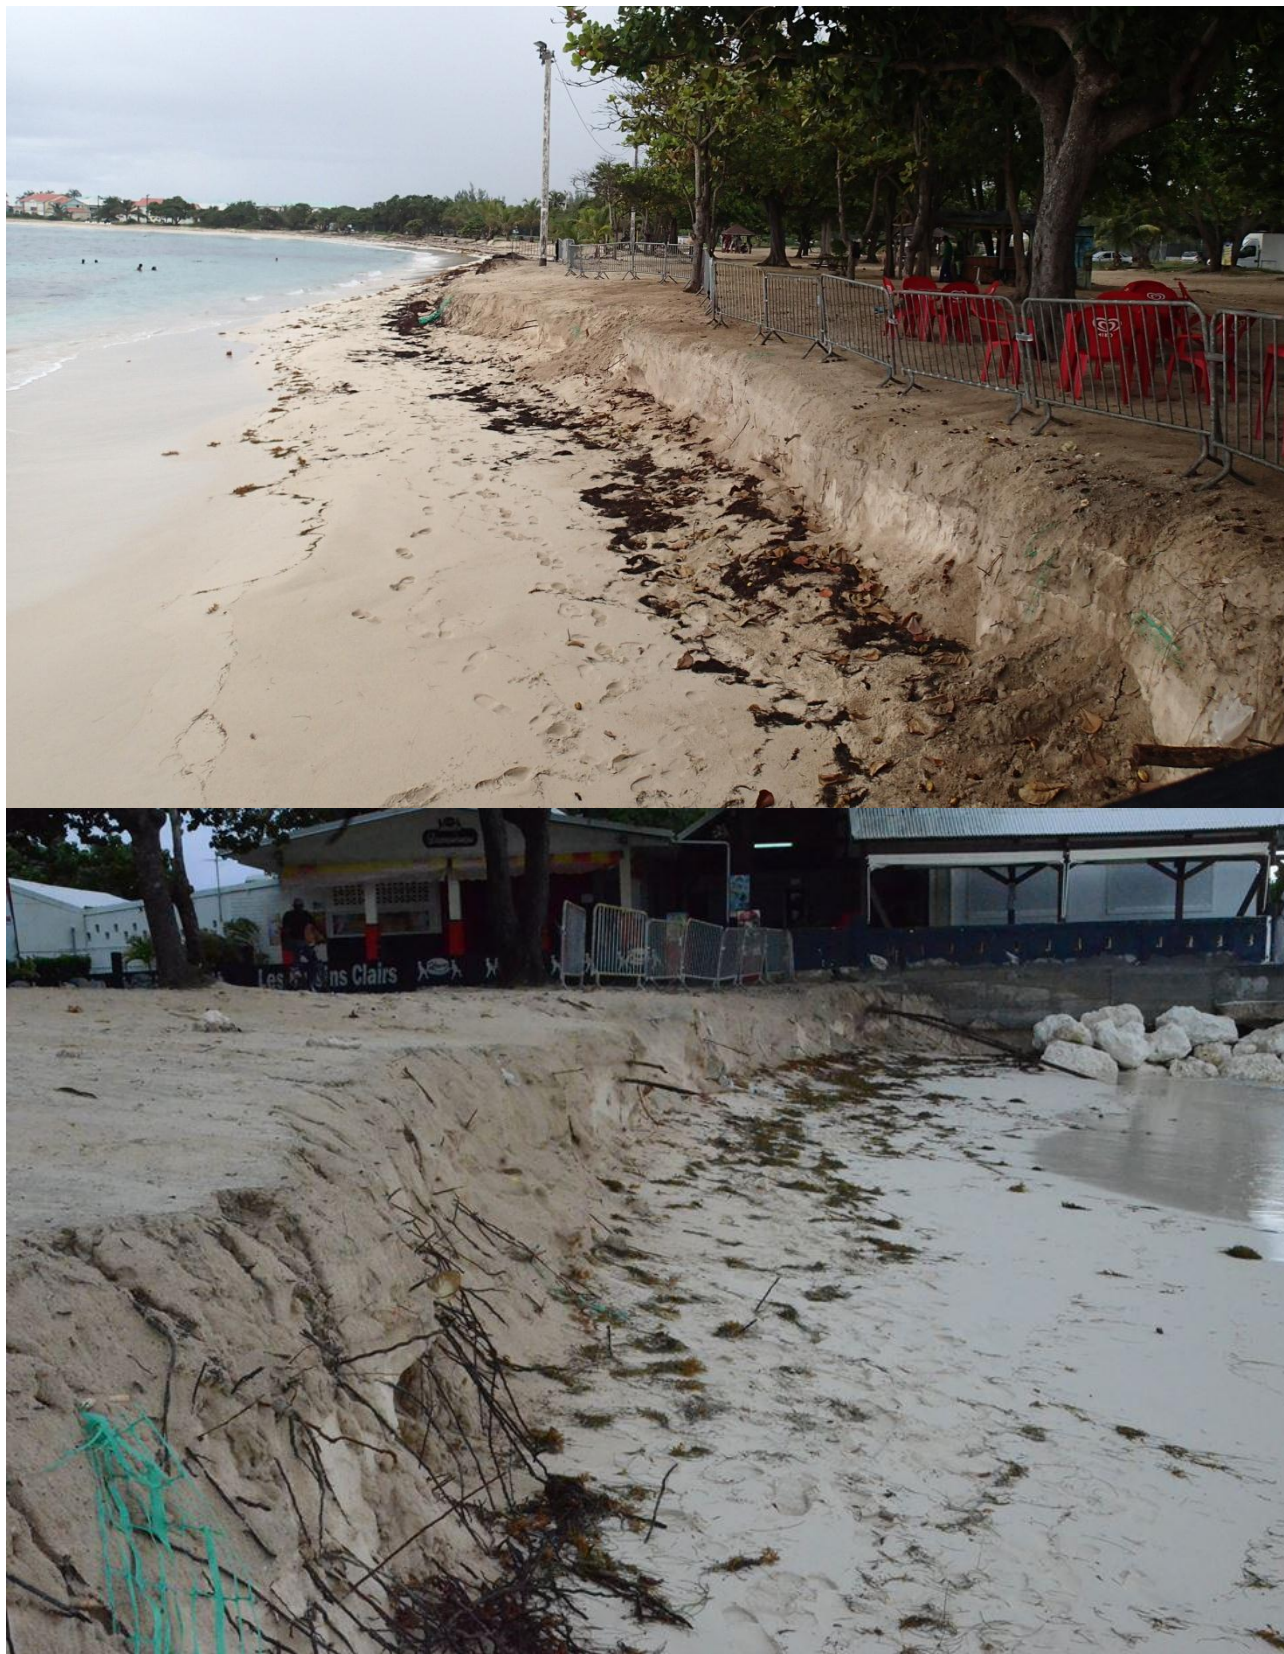
L'ancien cimetière colonial est localisé à l'extrémité est de la plage des Raisins Clairs. La poursuite de l'érosion de la plage a été constatée au contact ouest du restaurant « Les Raisins Clairs » avec la présence d'une microfalaise sableuse d'environ 1 m à 1,50 m à l'emplacement d'un cimetière colonial. Une excavation de sépultures humaines a également été observée avec la présence visible d'ossements (Figure 3) au niveau du front d'érosion de la microfalaise. Ce front d'érosion se poursuit sur une cinquantaine de mètres vers l'ouest depuis le restaurant « Les Raisins Clairs » (Figure 2).

L'accès au public de la zone a été condamné par la commune de Saint-François grâce à la mise en place de barrières de chantier et à un balisage de ruban avertisseur (Figure 2).

**Figure 2** – Erosion du littoral de la plage des raisins clairs au niveau de l'ancien cimetière colonial. La microfalaise de 1m à 1,5 m est visible sur la partie ouest du restaurant « Les Raisins Clairs ». Les niveaux atteints par les anciennes fouilles archéologiques sont marqués par les protections en plastiques vert.

- 1- La sécurisation du site en balisant le secteur pour en interdire l'accès et en installant une signalétique adaptée informant la population des procédures et des démarches en cours ;

- 2- La pose d'un géotextile adapté le long de la microfalaise et qui aura pour objectif d'empêcher le contact direct avec la mer et la population (nous avons constaté qu'un certain nombre d'ossements avaient été prélevés par les « passants » et « jetés » plus loin sur la plage). Le géotextile n'a pas pour objectif de contrer l'érosion mais d'en limiter les effets en protégeant temporairement le site, en attendant la mise en œuvre d'une solution plus durable ;
- 3- la mise en place d'un ramassage manuel des algues sur la plage (i.e., râteau, balais, ...), et notamment en ce moment avec la présence de sargasses. La pelle mécanique habituellement utilisée n'est pas adaptée à ces environnements sableux très sensibles à l'érosion. Son utilisation participe aussi à l'érosion de la plage : des quantités importantes de sable sont extraites en même temps que les algues.

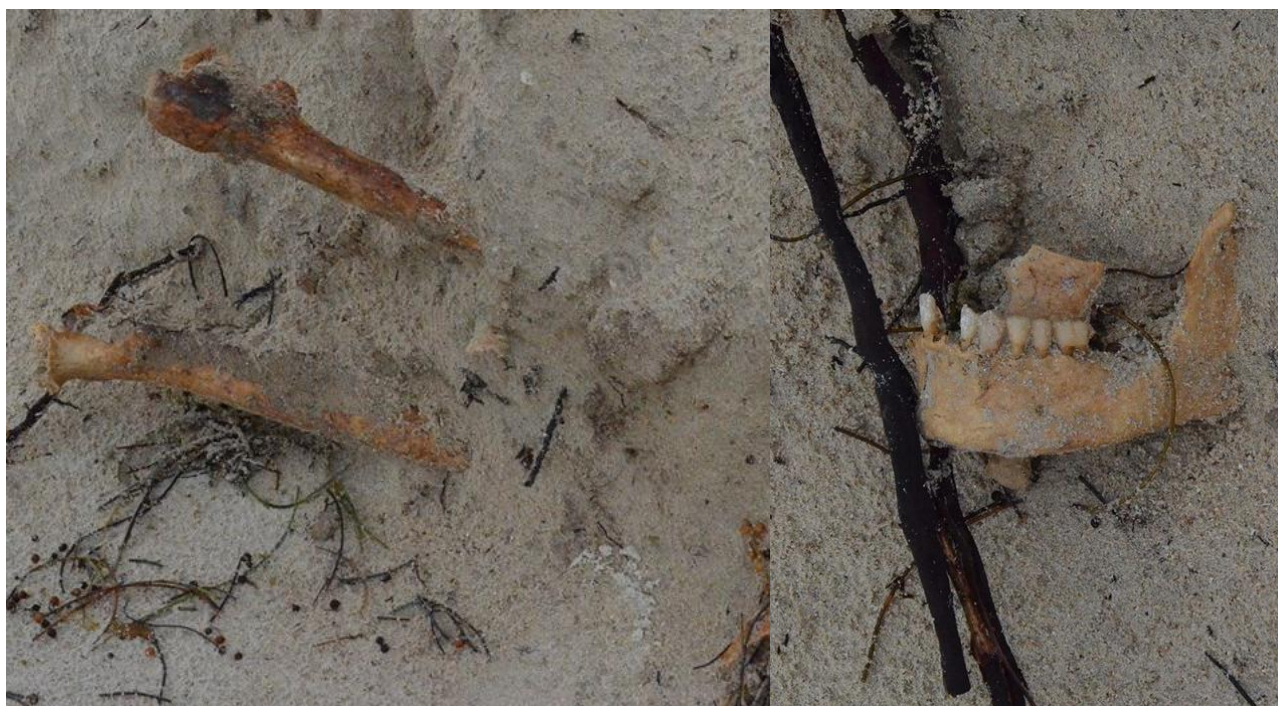
**Figure 3** – Ossements humains sortant de la microfalaise d'érosion au niveau de l'ancien cimetière colonial de la plage des raisins clairs (photos de M.Stouvenot, DAC).

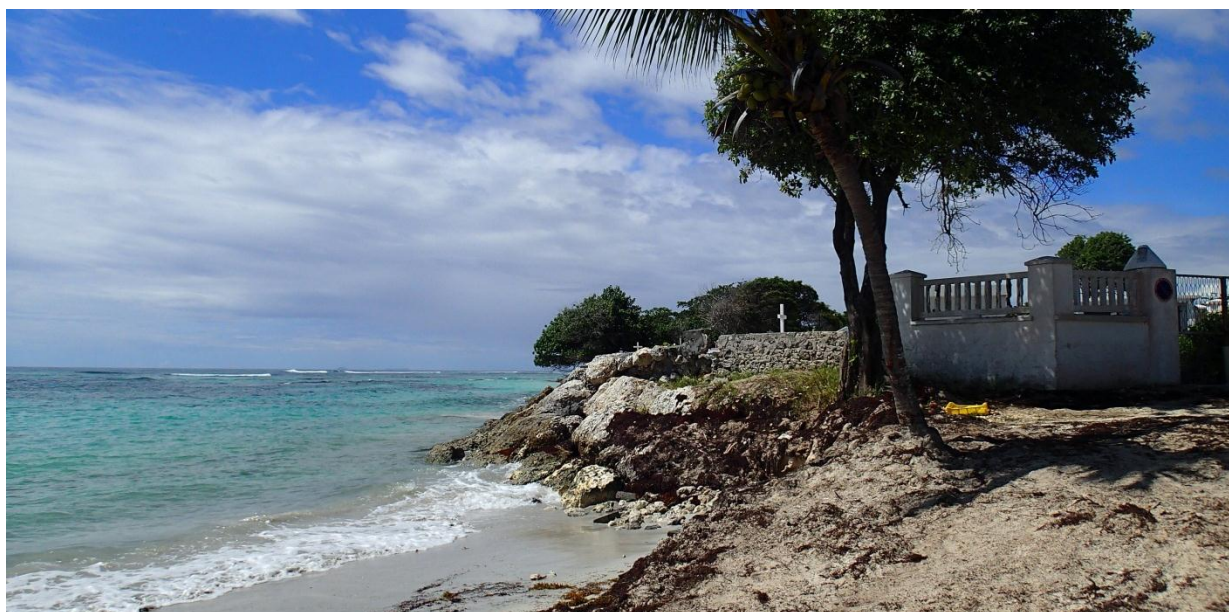
- 1- même s'il protégerait le cimetière de l'érosion, il accentuerait l'érosion en pied d'ouvrage et provoquerait la disparition de la plage au niveau du linéaire enroché. Cela s'est déjà vérifié au niveau du restaurant « Les Raisins Clairs » et au niveau du cimetière hindou à proximité (Figure 5) ;

**Figure 5** – Enrochement protégeant le cimetière hindou de l'érosion du littoral. En pied d'ouvrage au niveau de l'enrochement la plage a complètement disparue (vu vers l'ouest).

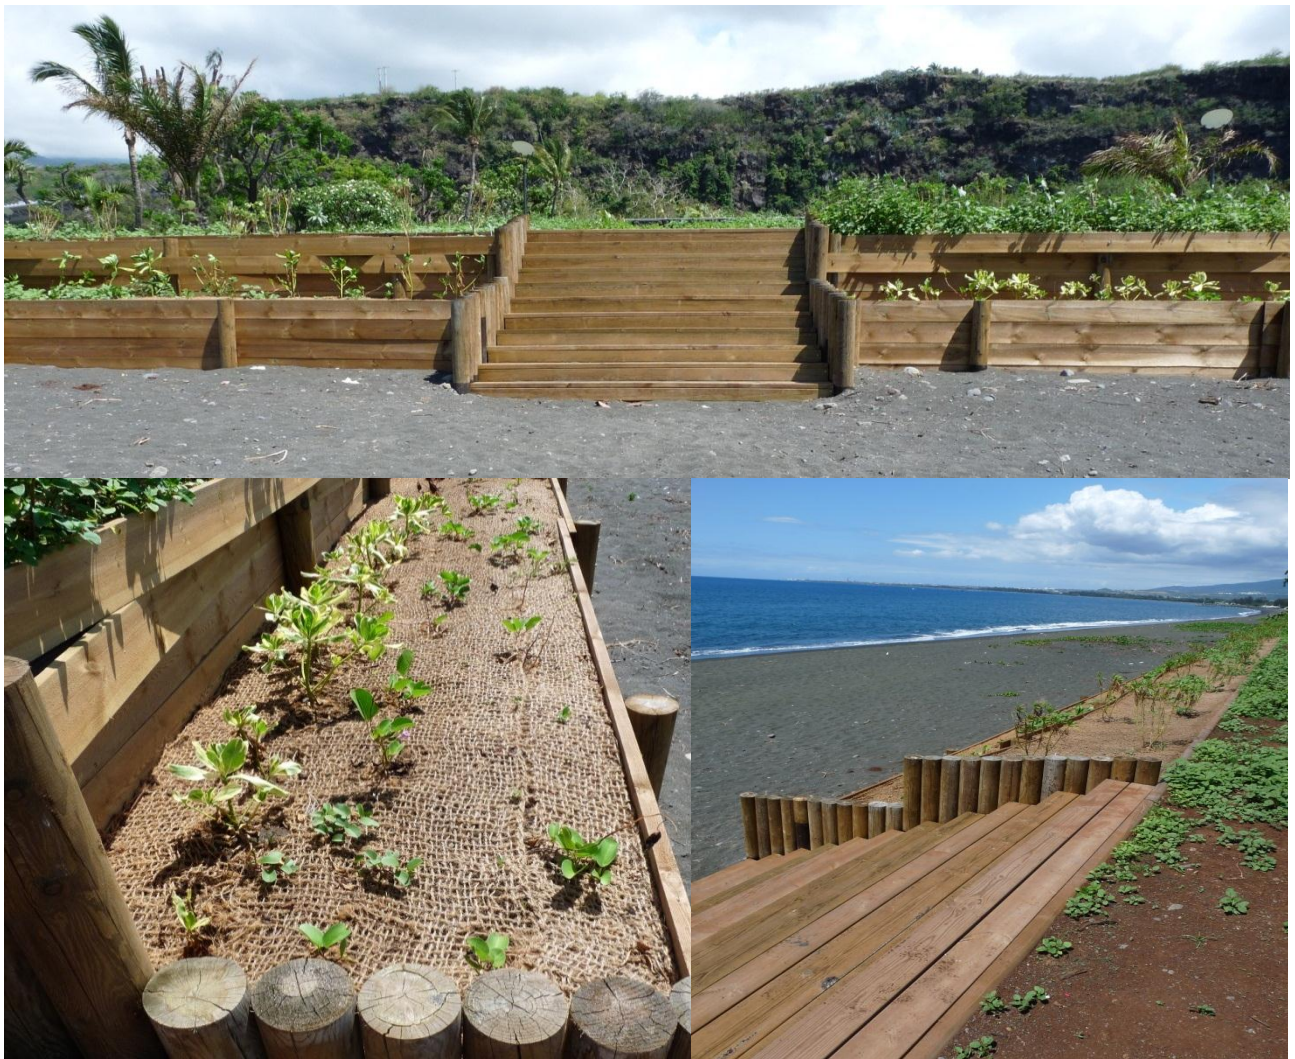
Une alternative pourra être étudiée avec la mise en place de casiers en terrasses (Figure 6), remplis de sable et végétalisé tel que présenté sur l'exemple ci-dessous bien que la largeur de la plage semble a priori trop réduite.
