Morphodynamique du littoral Guadeloupéen. Phase 1 : Définition et mise en place d'un réseau d'observation et de suivi du trait de côte

Rapport final

BRGM/RP-67962-FR
Mars 2018

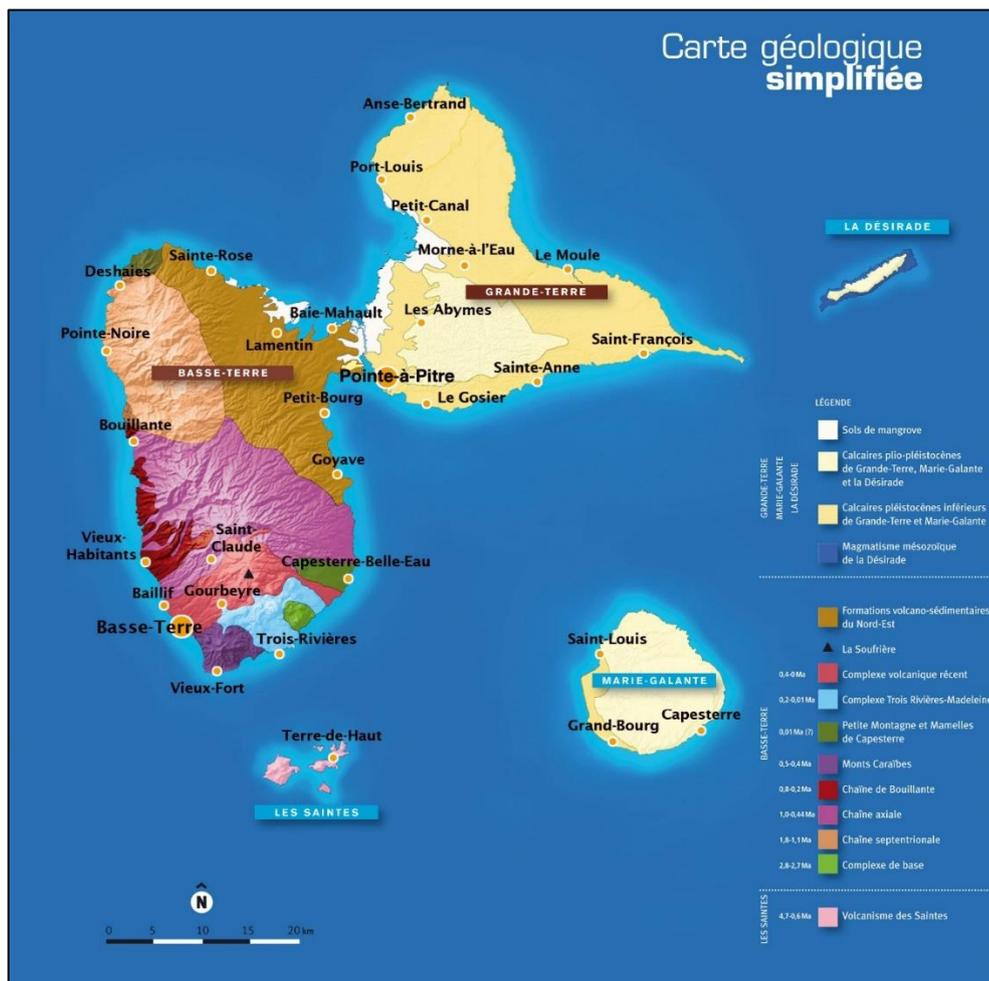
Illustration 1 – Carte géologique simplifiée d'après le guide des curiosités géologiques de la Guadeloupe (Graviou et al., 2011)

Les caractéristiques géologiques de la Guadeloupe mettent en évidence un découpage en deux ensembles distincts, avec d'un côté la Grande-Terre, Marie-Galante et la Désirade, et de l'autre la Basse-Terre et les Saintes (Illustration 1).

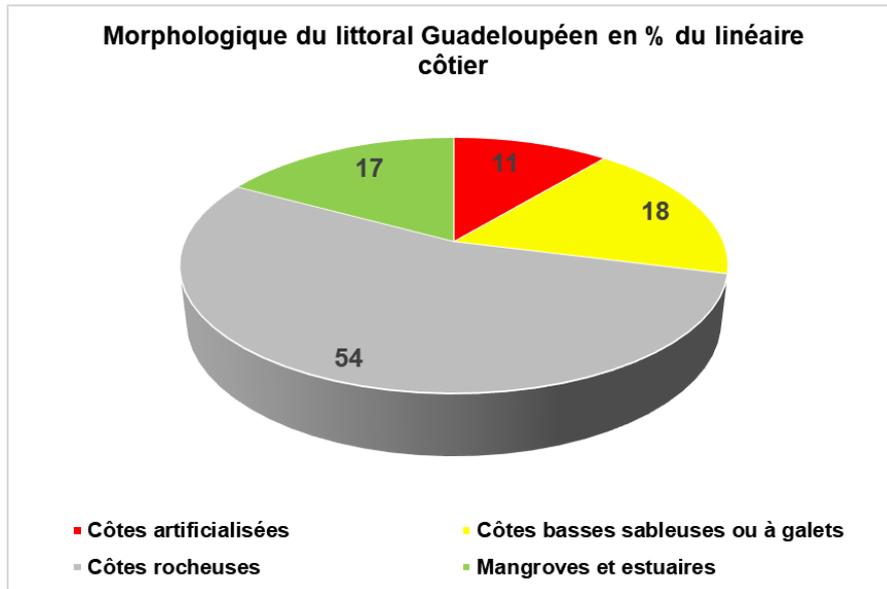
Illustration 4 – Type de côte représenté sur l’archipel guadeloupéen (D’après Guillen et al., 2017)

Le littoral de l'archipel Guadeloupéen présente une grande diversité morphologique (Guillen et al., 2017 et Illustration 4). Plus de la moitié du linéaire côtier est représenté par des côtes rocheuses (110 km), les côtes basses sableuses ou à galets représentent 18% du linéaire (110 km), les mangroves et les estuaires représentent 17 % des côtes (100 km) et enfin 11% du linéaire côtier est artificialisé (66 km).

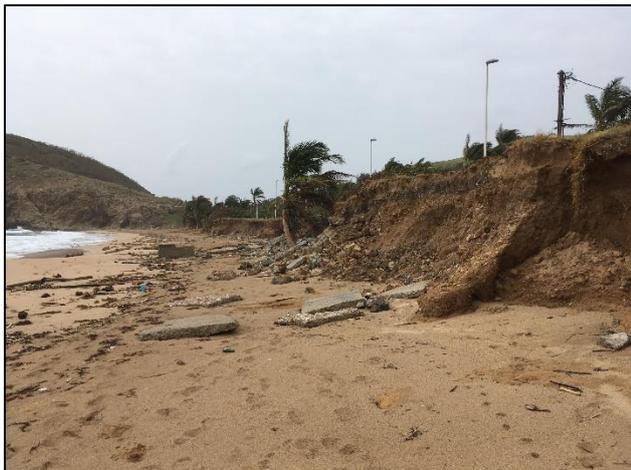
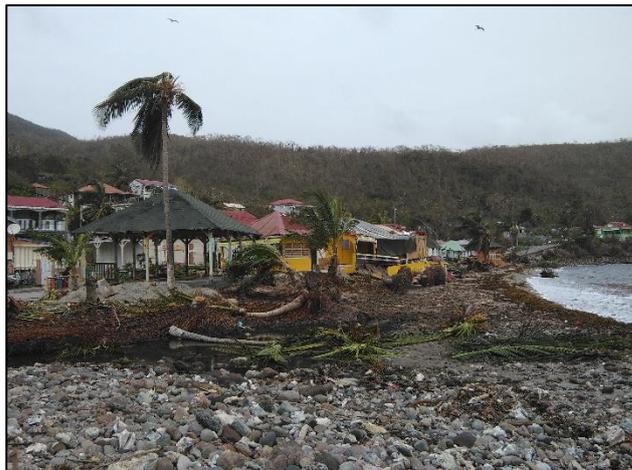
D'après les observations de terrain, réalisées par le BRGM suite au passage du cyclone Maria (Legendre et Guillen, 2017), l'érosion a fortement affecté les Saintes, notamment Terre-de-Bas, sur plusieurs façades côtières de l'île (dont l'est et le sud), et l'est de Terre-de-Haut. L'érosion s'est caractérisée par des talus pouvant atteindre jusqu'à 3 m de hauteur à Grande Anse à Terre-de-Haut (Illustrations suivantes).

Illustration 10 – A droite recul de du trait de côte sur la plage de Grande Anse à Terre de Haut (septembre 2017) et à gauche dégâts observées sur la plage de Grande Anse à Terre de Bas

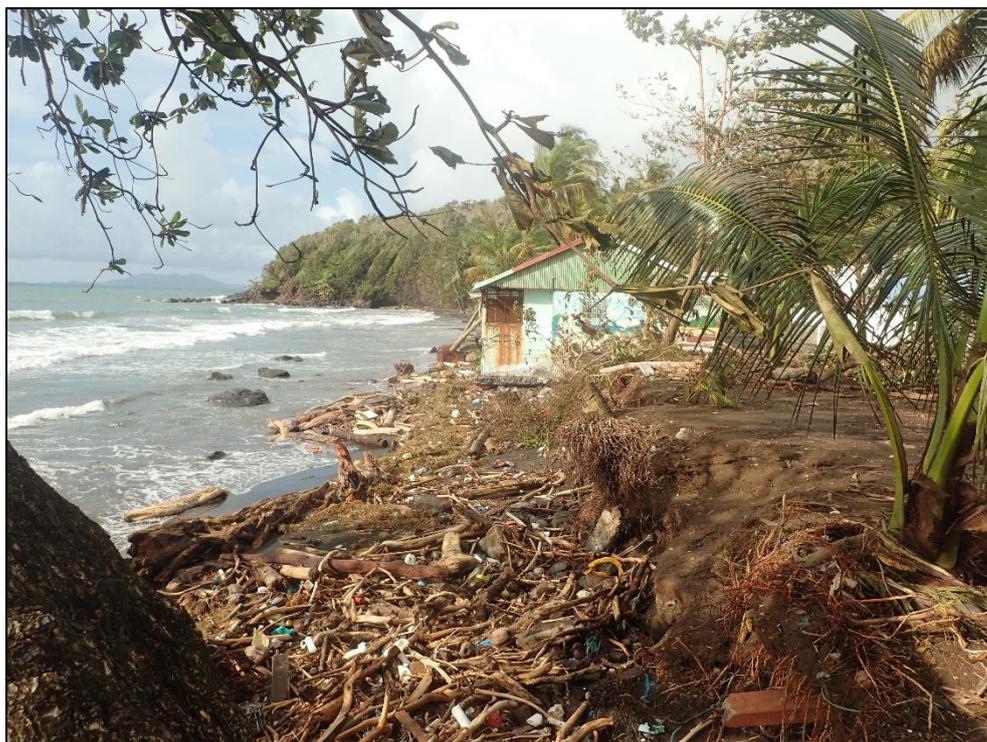
Le littoral de la Basse-Terre a également été fortement érodé au sud-est (Capesterre-Belle-Eau), le long duquel on quantifie des reculs de plus de 10 m (Anse Salée à Bananier, illustration ci-dessous) du trait de côte (limite de végétation) et les fondation d'un restaurant ont été affouillés.

Illustration 11 –Erosion de la la plage de l'Anse Salée à Capesterre-Belle-Eau

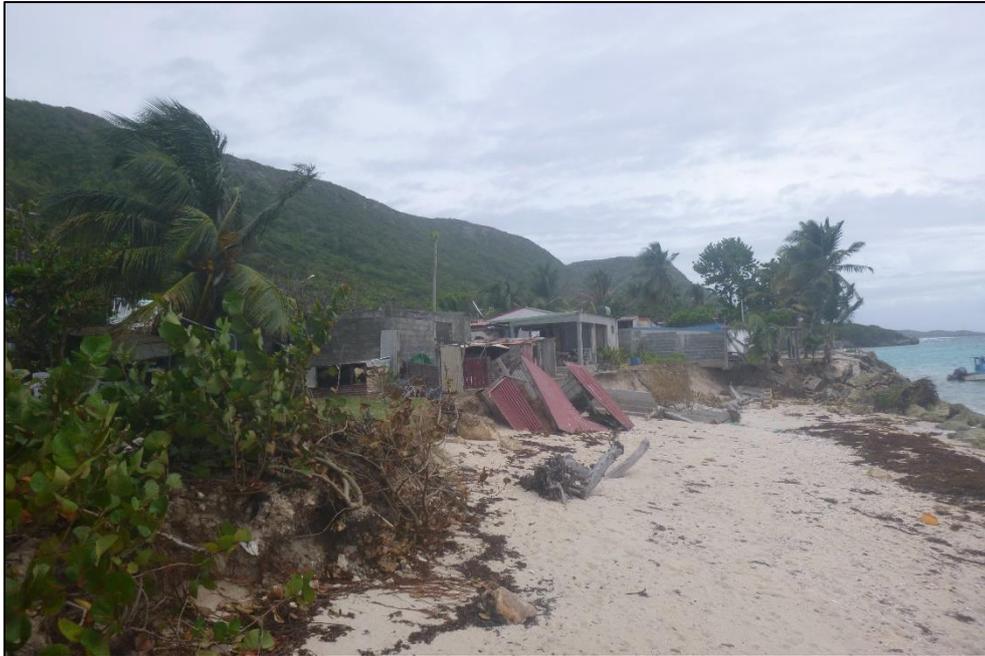
Illustration 12 – Erosion de la plage du Souffleur (La Désirade)

Des talus d'érosion de 2 m et des reculs du trait de côte (limite de végétation) de plus de 10 m par rapport au trait de côte de 2013 (Guillen et al., 2017) ont également été observés au Souffleur à la Désirade (Illustration 12) et à Capesterre-de-Marie-Galante (Illustration 13).

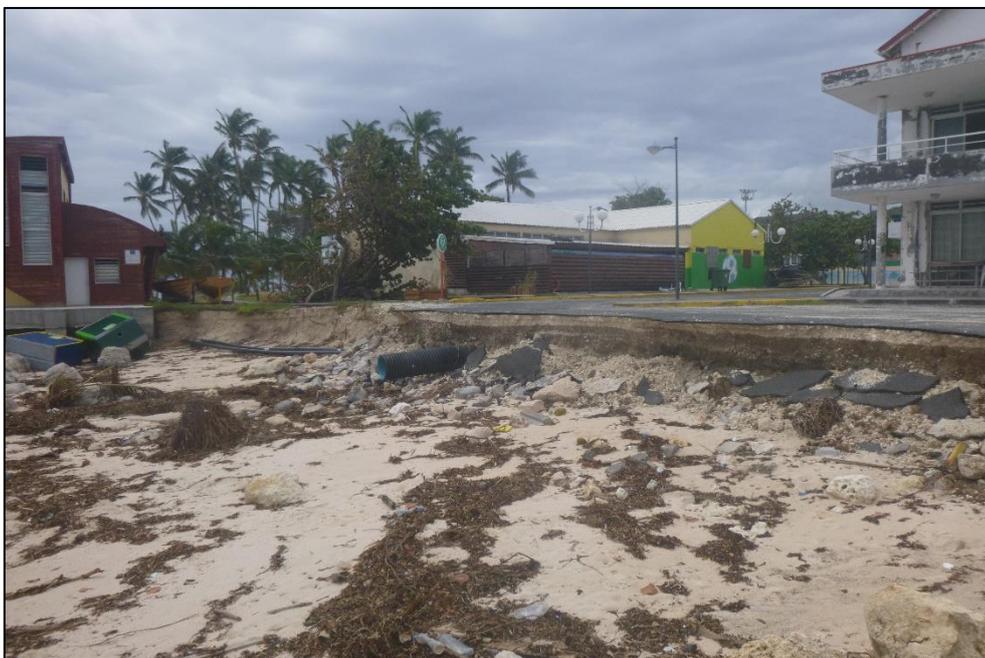
Illustration 13 - Erosion de la plage de la Ferrière sur la commune de Capesterre de Marie Galante (septembre 2017)

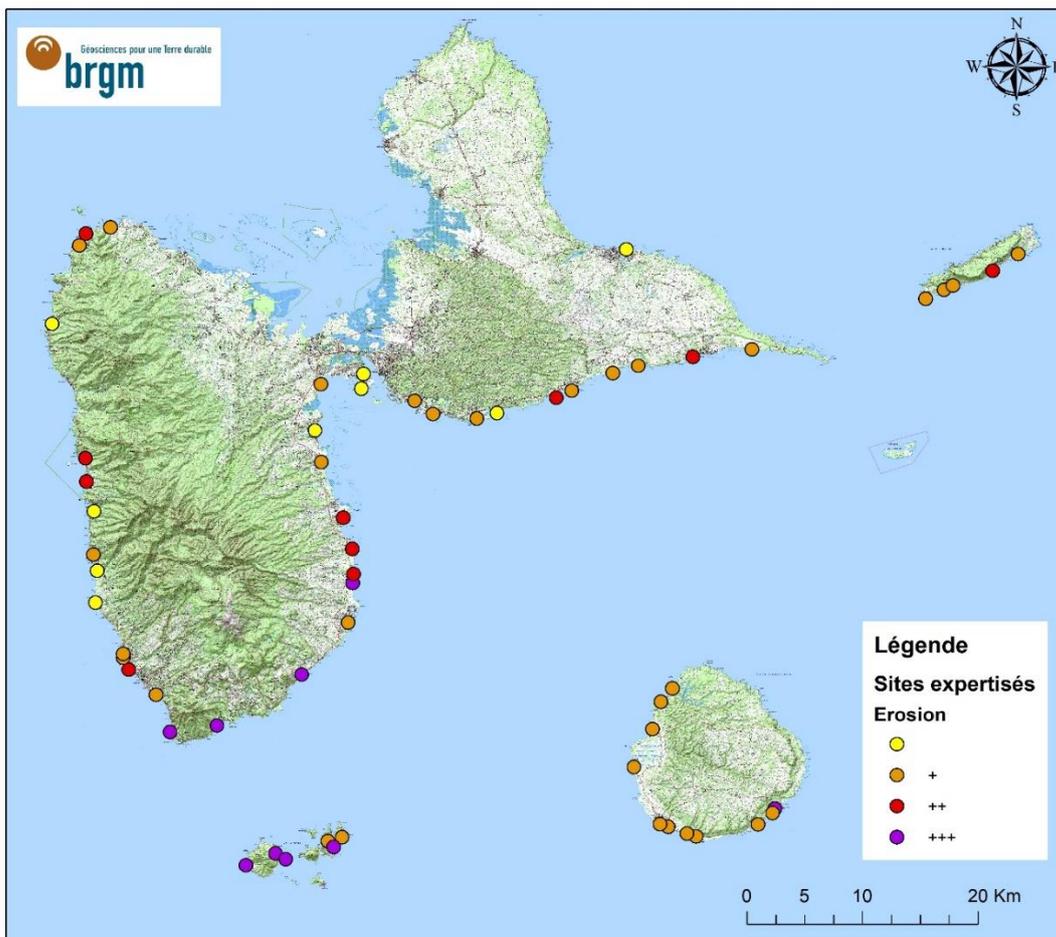
Illustration 14 - Carte synthétique des impacts littoraux en termes d'érosion sur l'archipel guadeloupéen suite au passage de Maria d'après Legendre et Guillen (2017)

La carte ci-après présente la synthèse des impacts en termes d'érosion du littoral relevés sur le terrain sur une cinquantaine de site quelques jours après le passage de l'ouragan MARIA (Illustration 14 et Tableau 3).

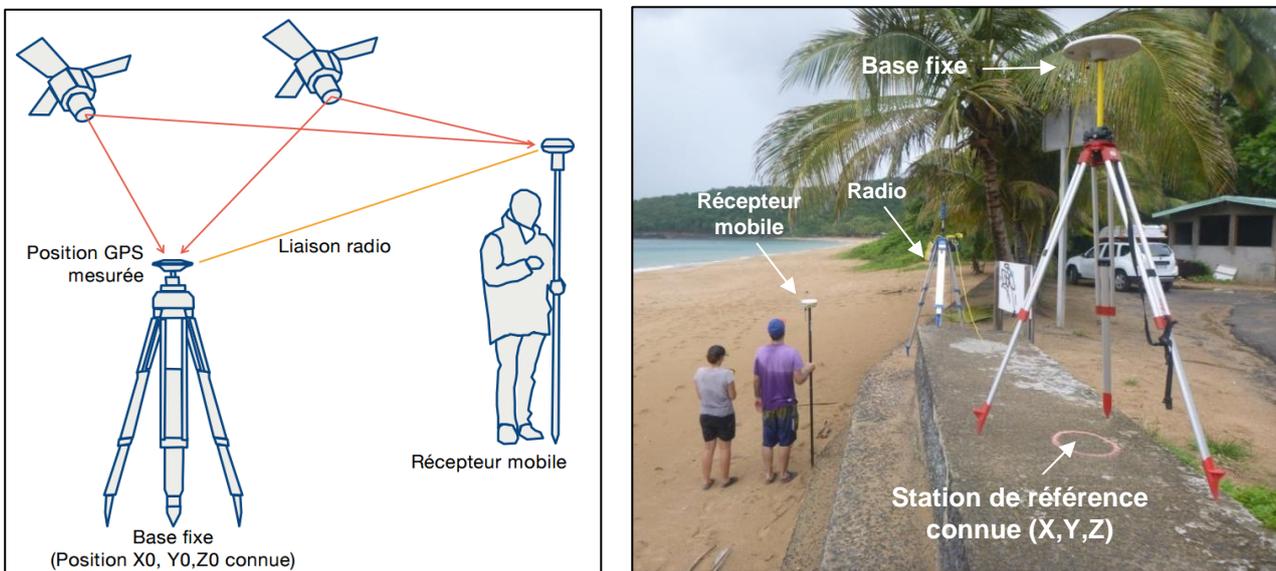
Illustration 15 - Fonctionnement d'un DGPS en mode RTK. (Élaboré par Manuelle Philippe et Sébastien Hervé d'après Jaud, 2011) et mise en place du dispositif pour la campagne de terrain sur le site de la Plage de la Perle (Dehais)

La précision obtenue pour les mesures topo-bathymétrique est de l'ordre du centimètre grâce à l'utilisation d'un GPS différentiel (DGPS) de type *Trimble R10*. Le principe du DGPS repose sur l'utilisation de deux récepteurs GPS, l'un fixe installé sur un point géodésique connu, et un second, mobile, qui est porté par l'opérateur pour relever les mesures terrain (Illustration suivante). Les données acquises par le récepteur mobile permettent de corriger en temps réel les données acquises par le récepteur GPS mobile.

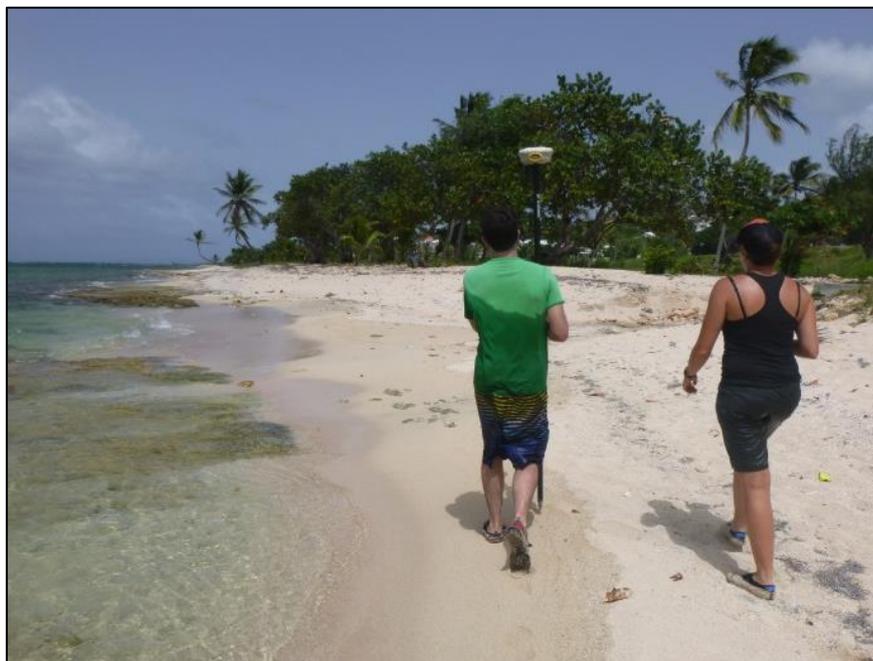
Au cours des campagnes d'acquisition, le trait de côte est levé de manière continue (un point par mètre). L'opérateur se déplace ainsi à pied en suivant un indicateur qui marque la position du trait de côte facilement identifiable sur le terrain (Illustration 16).

Illustration 16 – Levé de la position du jet de rive par l'opérateur sur le terrain

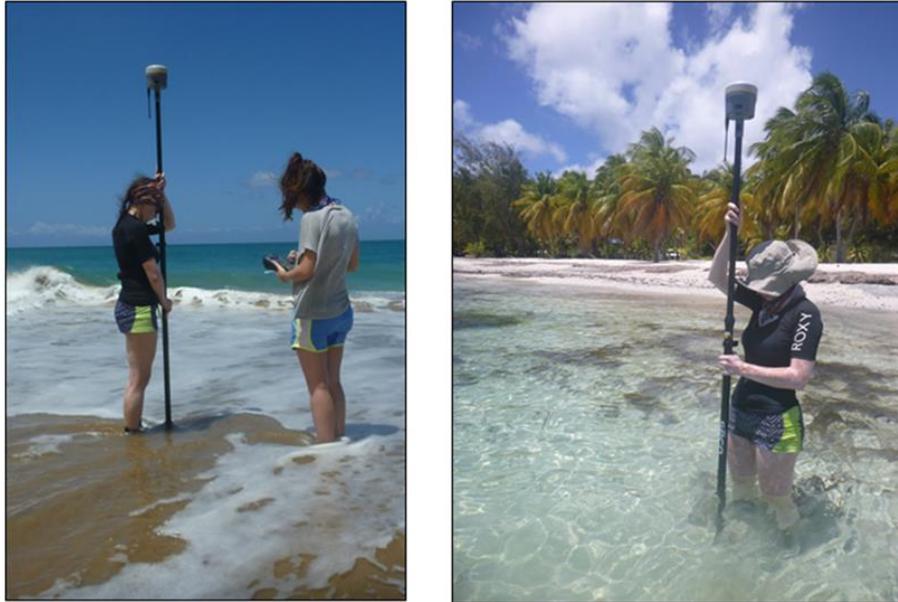
Illustration 17 – Exemples d'acquisition de point au DGPS le long d'un profil de référence

Ce type de mesure topographique est réalisé selon un axe perpendiculaire à la plage. Chaque rupture topographique observée sur le terrain est mesurée à l'aide du DGPS selon un mode d'acquisition point par point (Illustration 17).

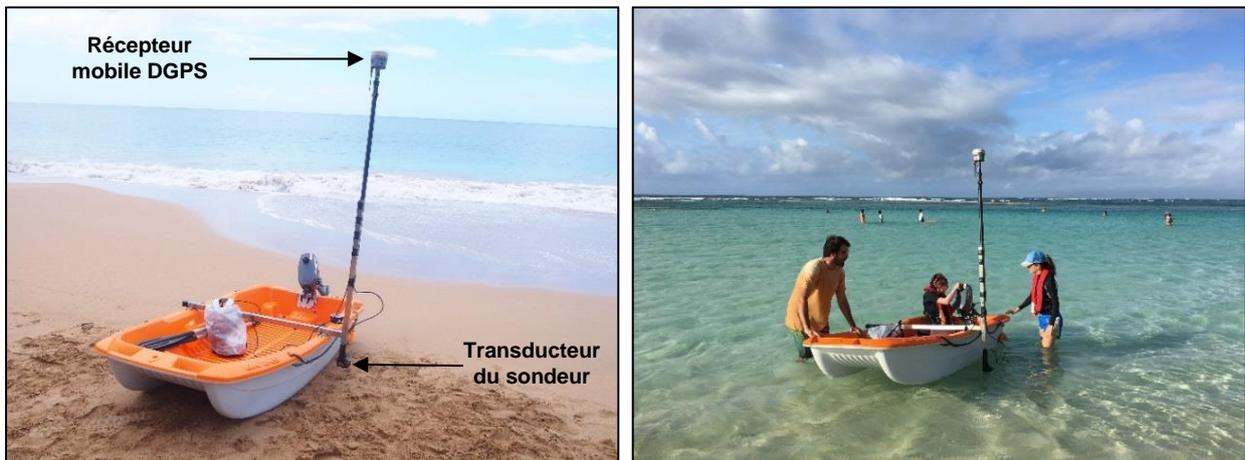
Les levés bathymétriques sont réalisés sur une embarcation légère et adaptée aux zones de faibles profondeurs. La présence de nombreux récifs dans ces zones proches littorales a orienté le choix de l'embarcation vers une annexe rigide d'environ 2,50 m à fond plat (Illustration suivante). Par ailleurs, l'embarcation utilisée permet de faciliter sa mise à l'eau directement sur la plage.

Illustration 19 : Sondeur monofaisceau et montage du système de mesure sur une annexe

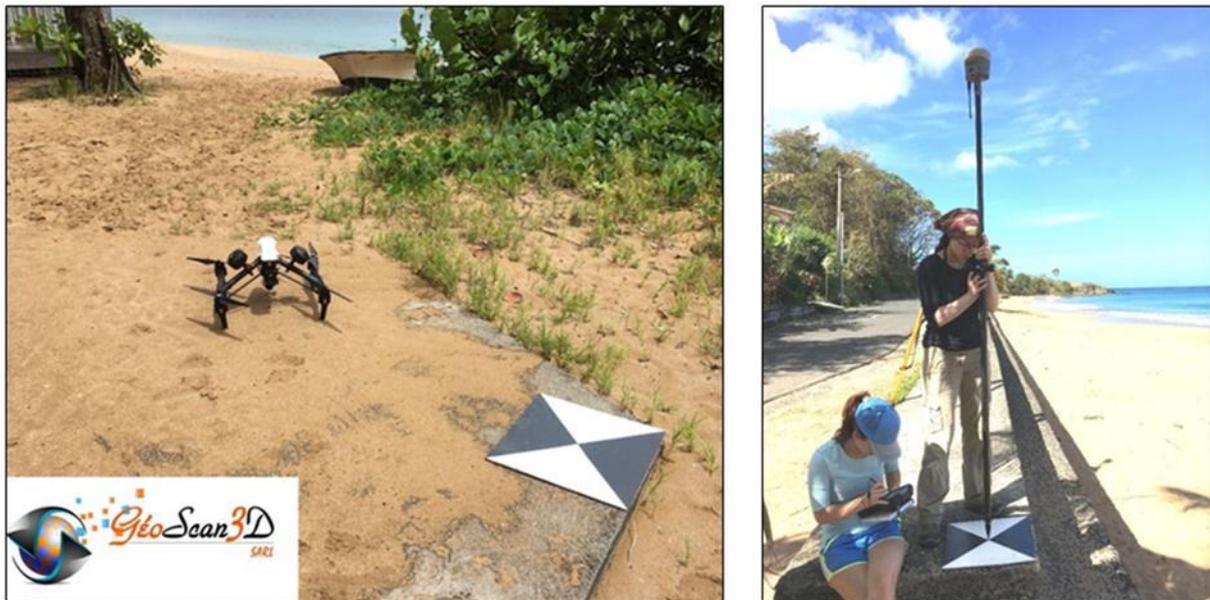
L'acquisition des données a été réalisée par un drone de type *DJI Inspire1* possédant une caméra embarquée de type *X3* disposant d'une focale comprise entre 16 et 24 mm (Illustration 21). Pendant l'acquisition des images par drone des cibles ont été placées sur la plage afin de contrôler la qualité du levé.

Illustration 21 : Drone et cible de référence utilisée comme points de contrôle

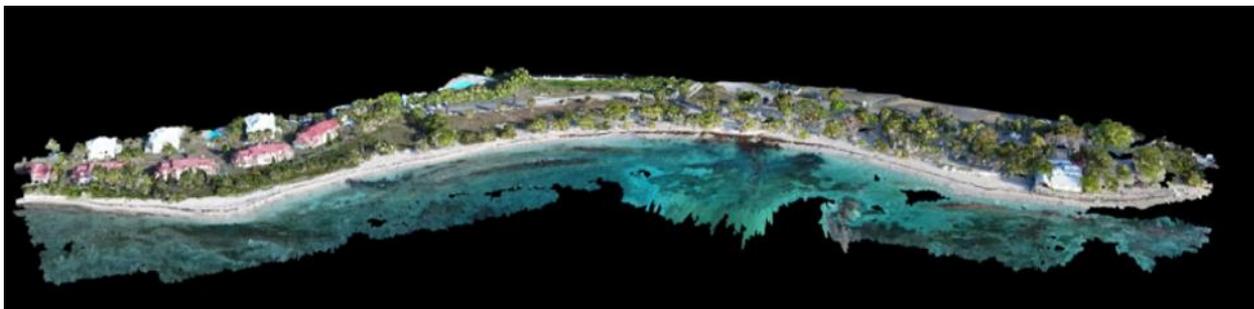
Le principe de la photogrammétrie est de créer une représentation en 3D d'objets ou de terrains par le biais d'une série de photographie. Ce type relevé fournit des images à très haute résolution de la plage (Illustration 22) mais également un levé altimétrique sous la forme d'un nuage de point (Illustration 23).

Illustration 22 – Levé drone de la plage des Raisins Clairs (Mars 2017).

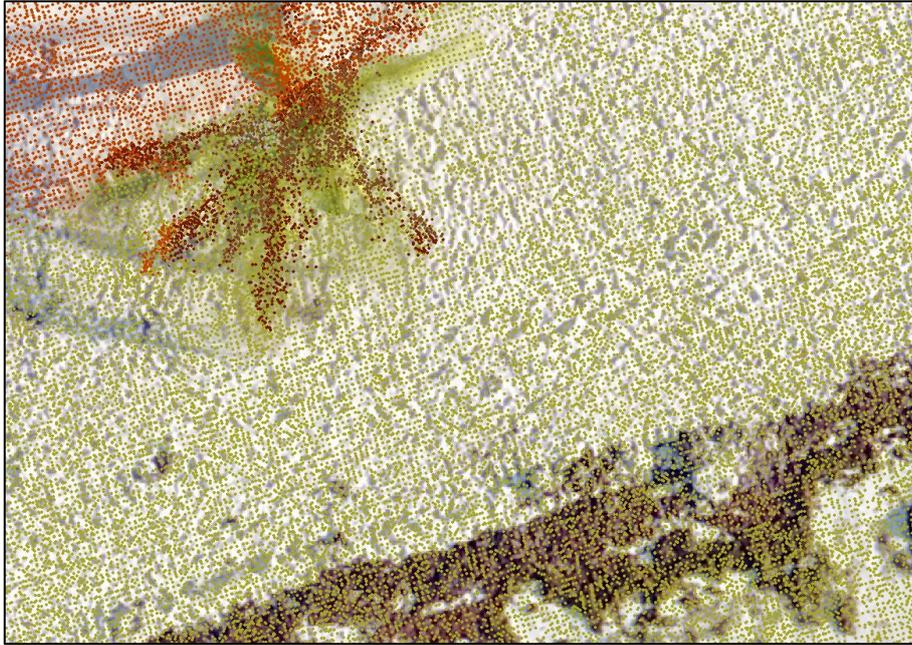
Illustration 23 – Densité du nuage de point obtenu sur la plage des Raisins Clairs en mars 2017

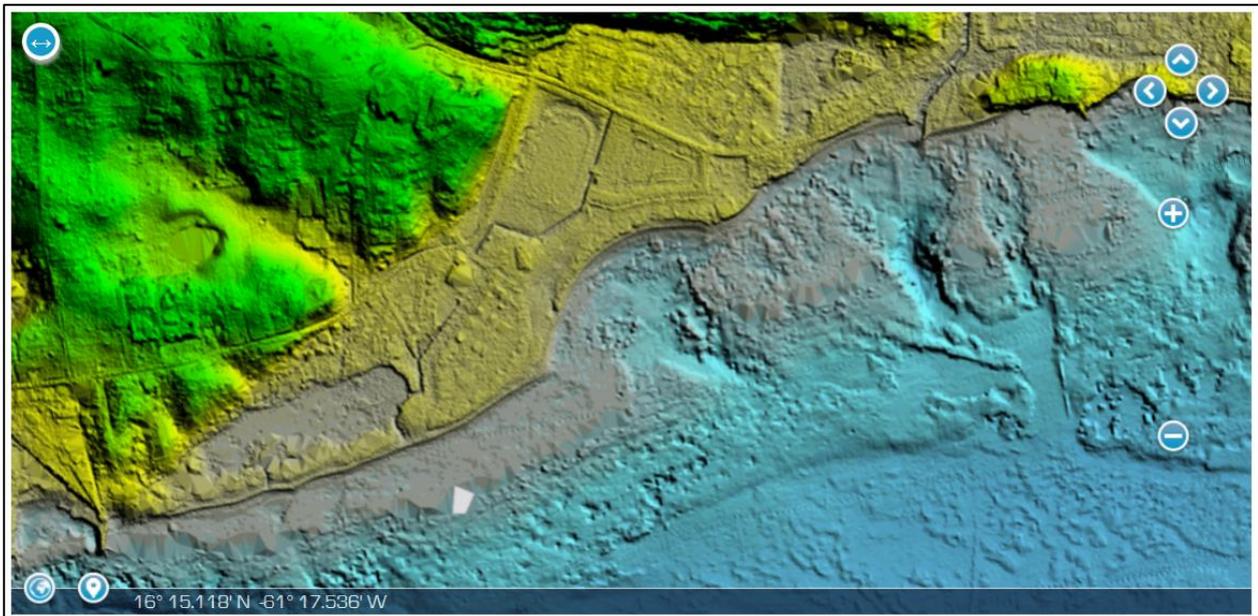
Illustration 26 – Modèle numérique de terrain Litto3D dans le secteur de la plage des raisins clairs à Saint-François (data.shom.fr)

Ces données n'ont pas été utilisées dans le cadre de cette étude pour les comparer avec les profils de références à cause de certaines incertitudes. Par ailleurs, les données de Litto3D ont été utilisées pour présenter le contexte morphologique des plages étudiées

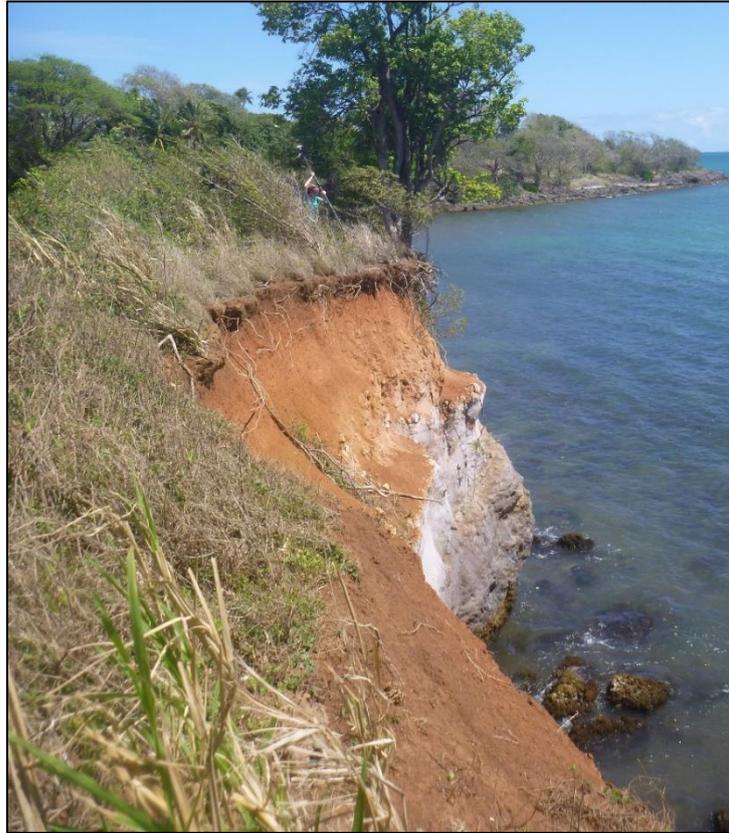
Illustration 29 : Erosion de la falaise d'Anse Noyée (Sainte-Rose)

En effet les sites du quartier Bel Air et de l'Anse Noyée sont constitués de falaises côtières (Illustration 29 et Illustration 30). De par les caractéristiques morphologiques de ce type de côte (escarpement important) et les contraintes d'accessibilité, les mesures n'ont pas pu être réalisées en toute sécurité. Par ailleurs, localement, la présence de végétation et le masque créé par la

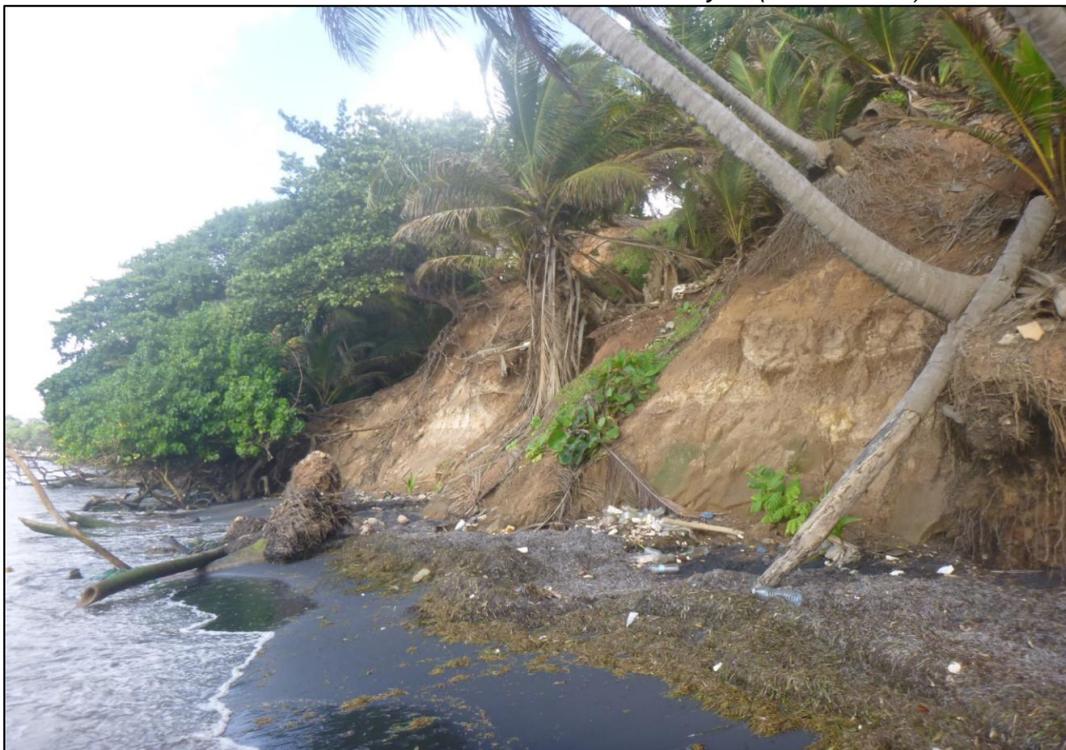
Illustration 30 – Erosion de la Falaise site du Quartier Bel Air (Petit-Bourg)

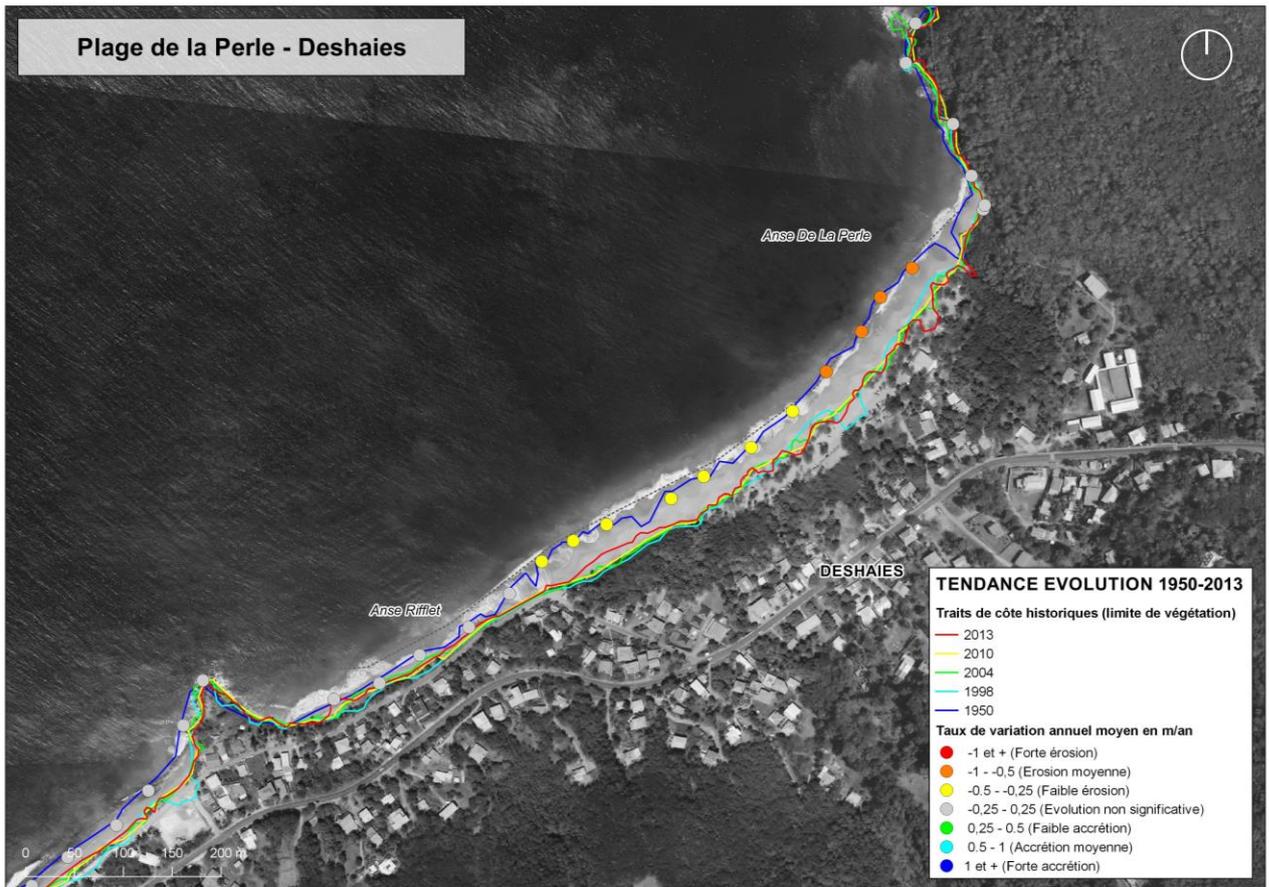
Illustration 33 – Positions historiques du trait de côte et tendance d'évolution sur le long terme (1950-2013) – Plage de la Perle (fond de carte Ortho IGN 2010)

- la partie nord-est de la plage en recul d'environ 30 à 40 m avec une tendance annuelle moyenne comprise entre -0,5 et -0,6 m/an ;
- la partie centrale de la plage en recul d'environ 30 m avec une tendance annuelle moyenne de -0.4 m/an ;
- la partie située au sud-ouest de la plage présente également une tendance au recul mais de manière moins prononcée avec des taux de variation annuel moyen compris entre 0 et -0,20 m/an.

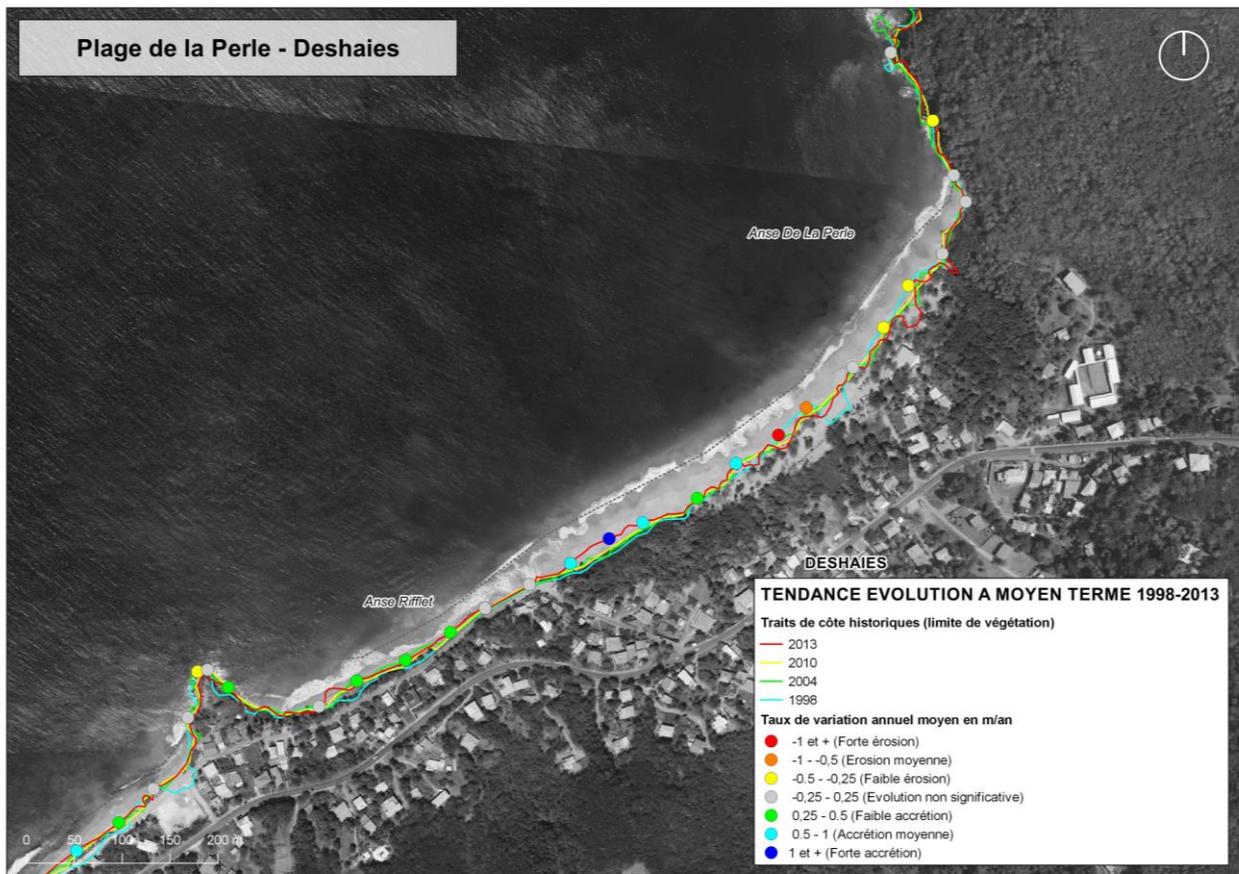
Illustration 34 - Positions historiques du trait de côte et tendance d'évolution sur le moyen terme (1998-2013) – Plage de la Perle (fond de carte Ortho IGN 2010)

Les variations d'amplitude de la position du trait de côte sont beaucoup moins marquées par rapport à la position du trait de côte en 1950. En effet, les évolutions observées sur le moyen terme illustre une plus grande variabilité traduisant la dynamique saisonnière d'avancée/recul du trait de côte.

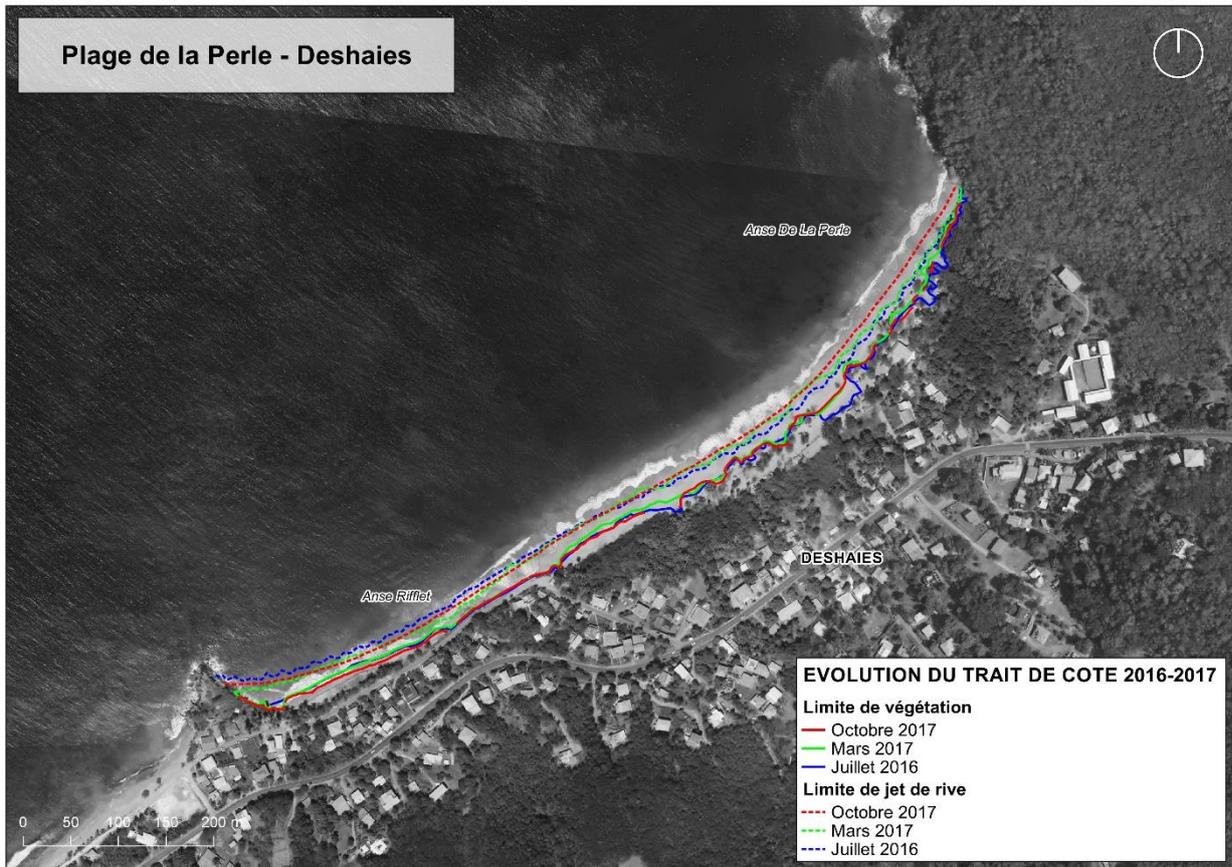
Illustration 35 – Evolution du trait de côte sur la période 2016-2017 – La Perle (fond de carte Ortho IGN 2010)

L'évolution de la limite du jet de rive met en évidence un phénomène de rotation de plage, caractéristique des plages de poche. On observe que le secteur sud-ouest de la plage, au niveau de l'Anse Rifflet, a reculé de 5 à 10 m, tandis que le secteur nord-est a avancé d'une dizaine de mètre entre mars 2017 et octobre 2017. Ce phénomène de rotation est particulièrement visible au niveau des extrémités de la plage tandis que la partie centrale a peu évolué.

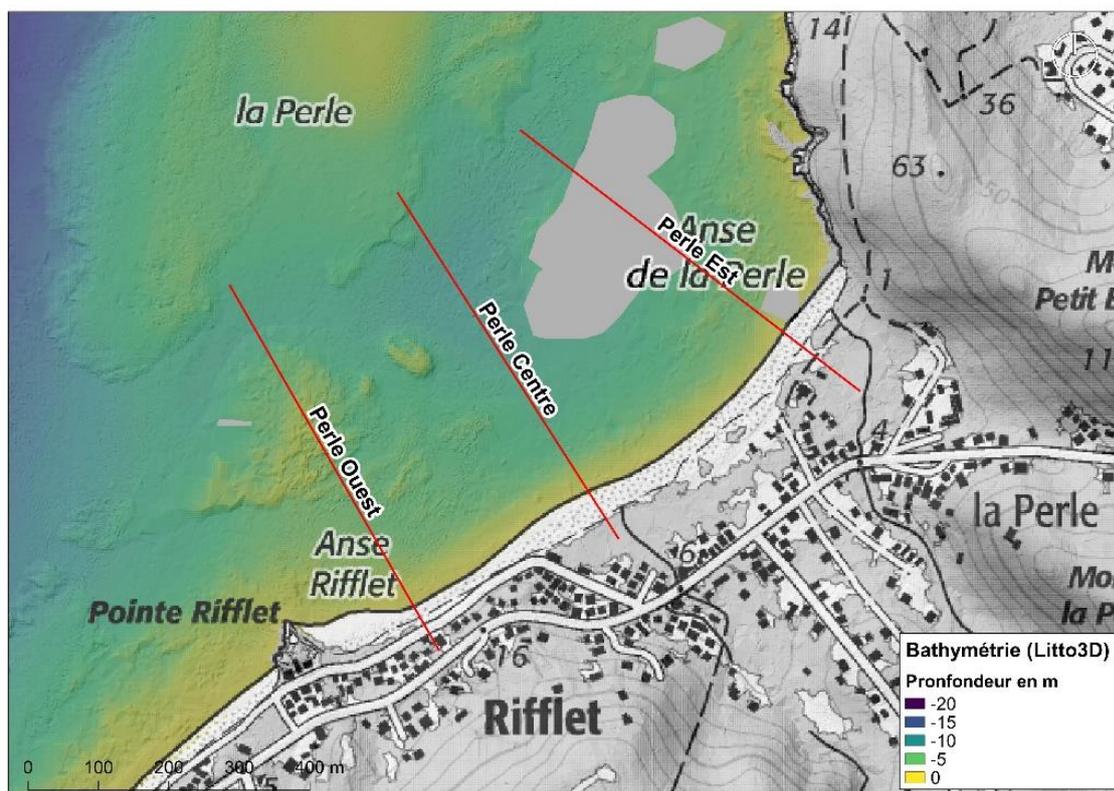
Illustration 36 – Positionnement des profils de référence sur le site de la plage de la Perle

Trois profils de référence ont été suivis au cours de 4 campagnes d'acquisition réalisées entre juillet 2016 et novembre 2017 (Illustration 36).

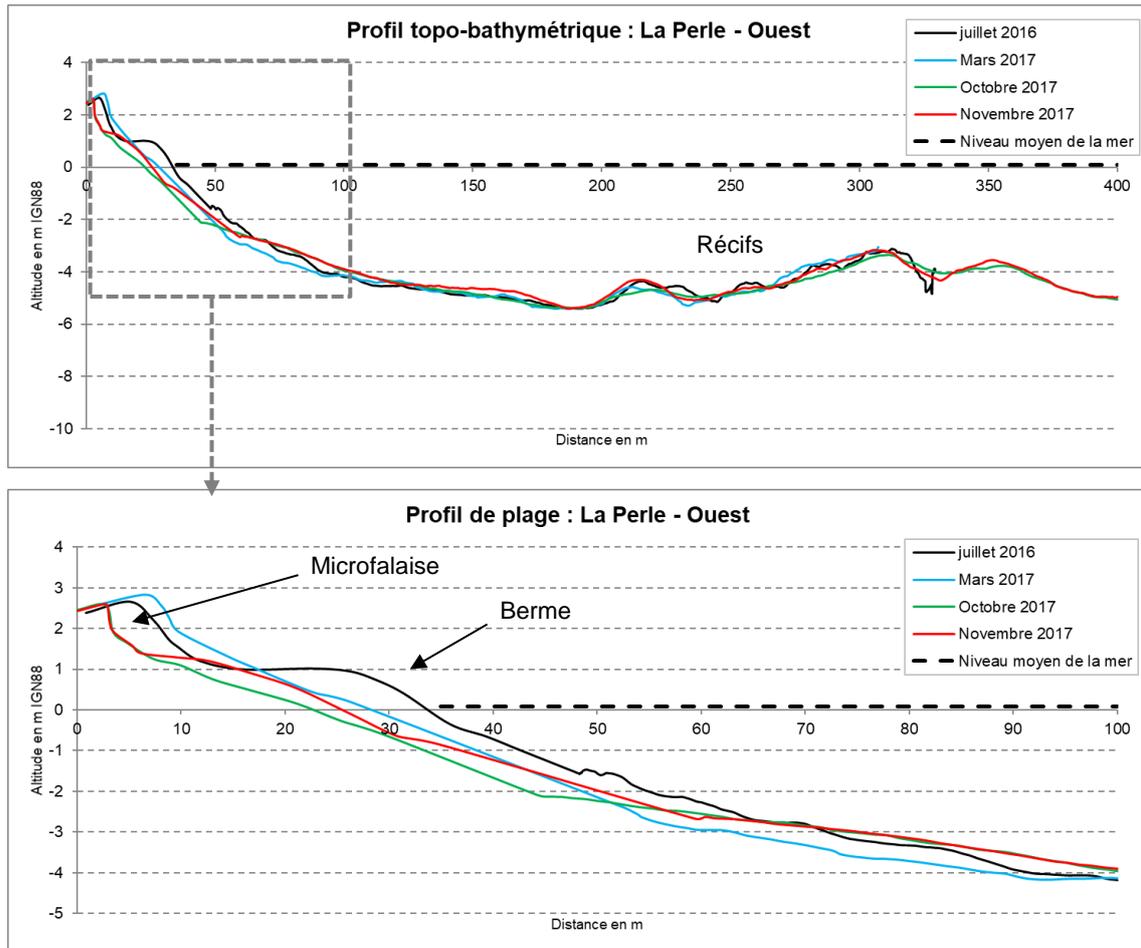
Illustration 37 – Evolution du profil topo-bathymétrique de référence Ouest – plage de la Perle

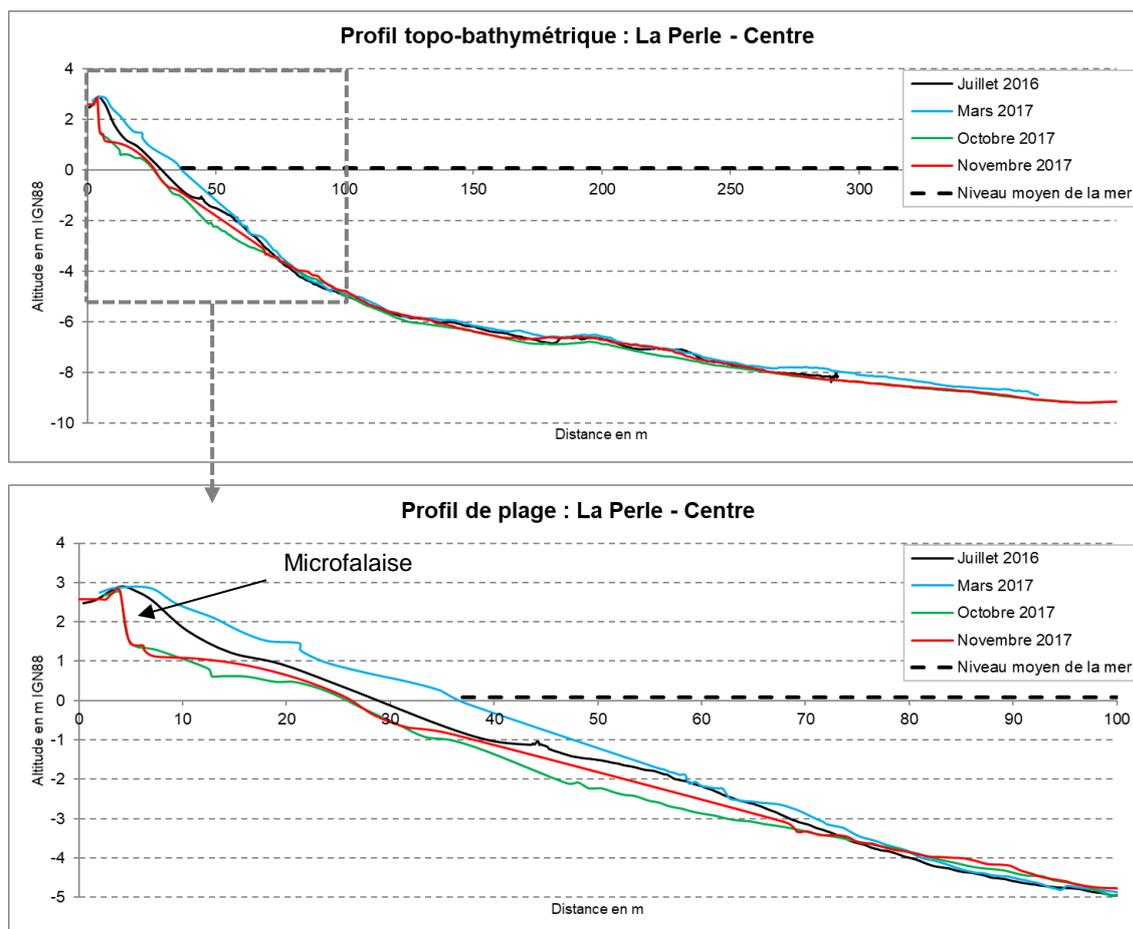
Illustration 38 - Evolution du profil topo-bathymétrique de référence Centre – plage de la Perle

Le recul du haut de plage, estimé à une dizaine de mètre entre mars et octobre 2017, est certainement lié aux conséquences du passage de l'ouragan Maria en Septembre 2017.

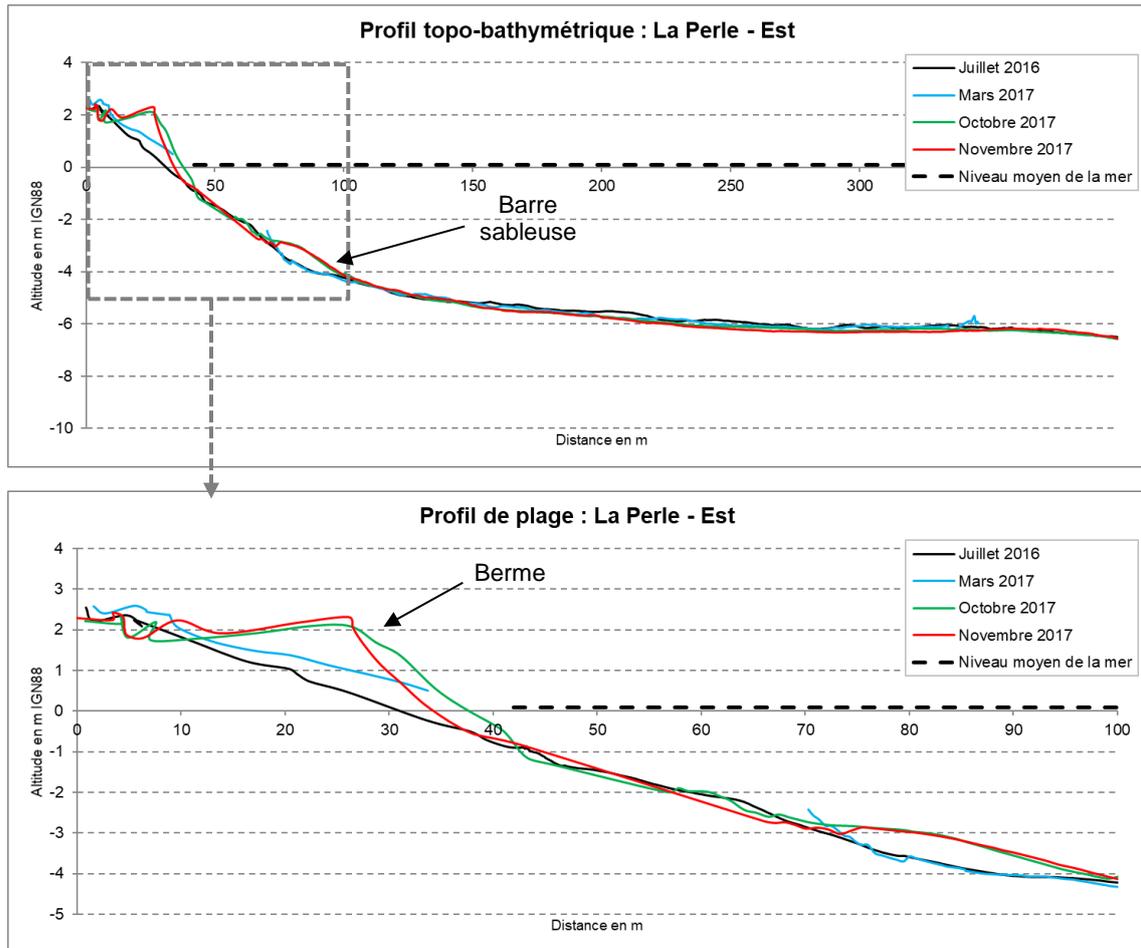
Illustration 39 – Evolution du profil topo-bathymétrique de référence Est – plage de la Perle

L'accumulation sableuse observée à partir d'octobre 2017 pourrait être liée aux effets de l'ouragan Maria qui auraient générés localement un transit du sable de la partie centrale vers la partie située au nord-est de la plage. L'érosion du profil observée en novembre, deux mois après Maria, traduit le retour à l'équilibre de la plage vers la situation initiale pré-Maria.

Une des particularités observées sur ce profil est la formation d'une barre sableuse située entre -3 et -4 m de profondeur, visible sur le profil d'octobre et de novembre 2017. Cette barre sableuse indique des échanges sédimentaires transverses (cross-shore) entre la plage et l'avant-plage.

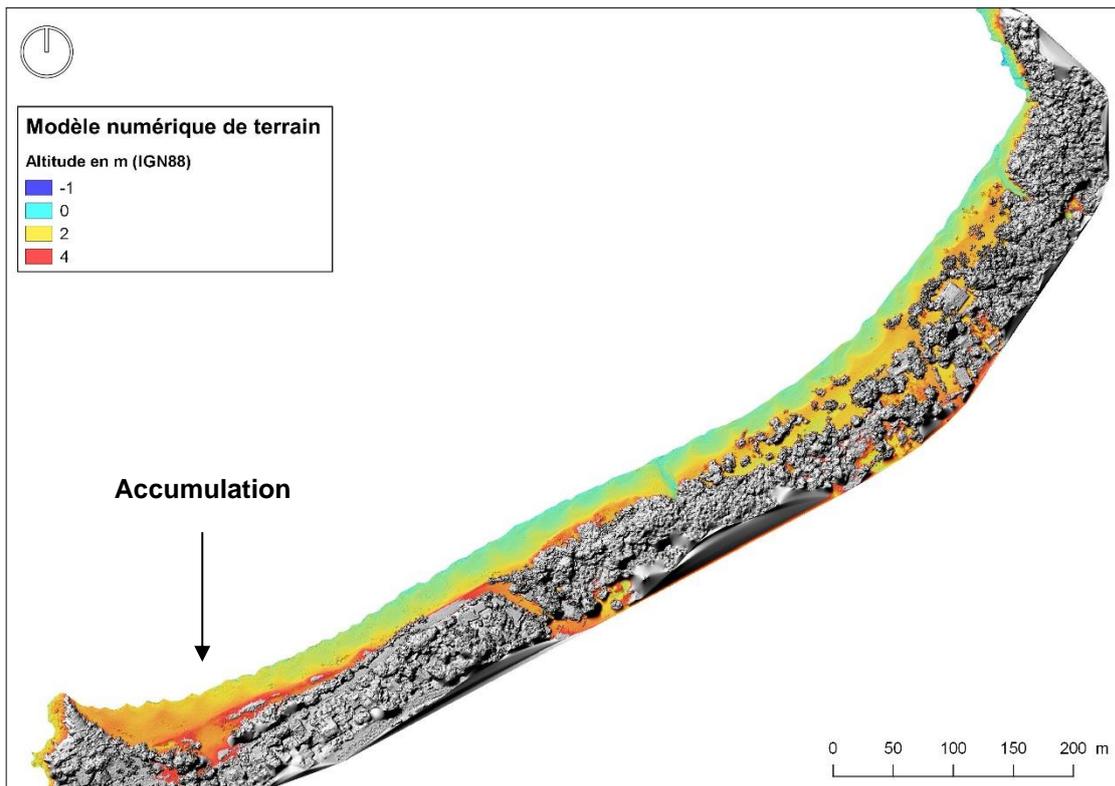
Illustration 40 - Modèle numérique de terrain de la palge de La Perle en Juillet 2016

Pour la campagne de juillet 2016 on observe clairement une accumulation de sédiment dans la partie située au sud-ouest de la plage et un déficit dans la partie située au nord-est (Illustration 40). En mars 2017, on observe une accumulation de sédiment dans la partie centrale de la plage (Illustration 41). Enfin, en novembre 2017, l'accumulation s'est déplacé vers le nord-est et la partie centrale présente une perte de sédiment (Illustration 42).
