Morphodynamique du littoral Guadeloupéen. Phase 1 : Définition et mise en place d'un réseau d'observation et de suivi du trait de côte

Rapport final

BRGM/RP-67962-FR
Mars 2018

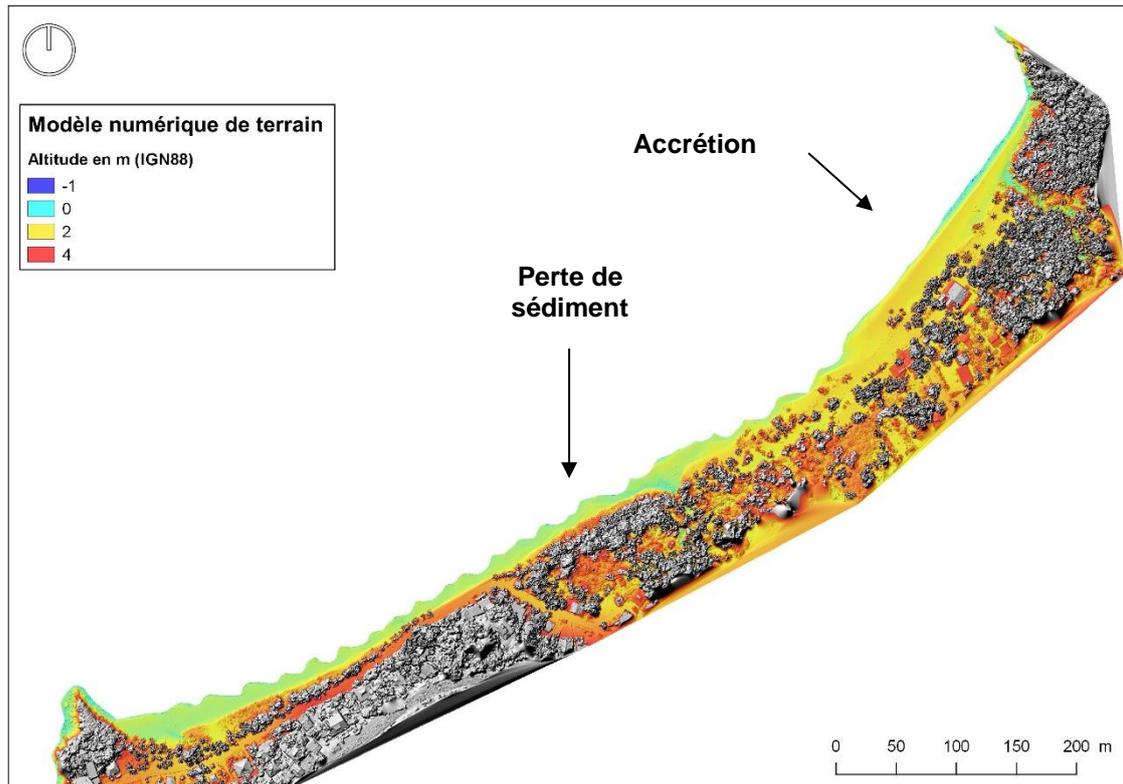
Illustration 42 –Modèle numérique de terrain de la plage de la Perle en Novembre 2017

Pour la campagne de juillet 2016 on observe clairement une accumulation de sédiment dans la partie située au sud-ouest de la plage et un déficit dans la partie située au nord-est (Illustration 40). En mars 2017, on observe une accumulation de sédiment dans la partie centrale de la plage (Illustration 41). Enfin, en novembre 2017, l'accumulation s'est déplacé vers le nord-est et la partie centrale présente une perte de sédiment (Illustration 42).

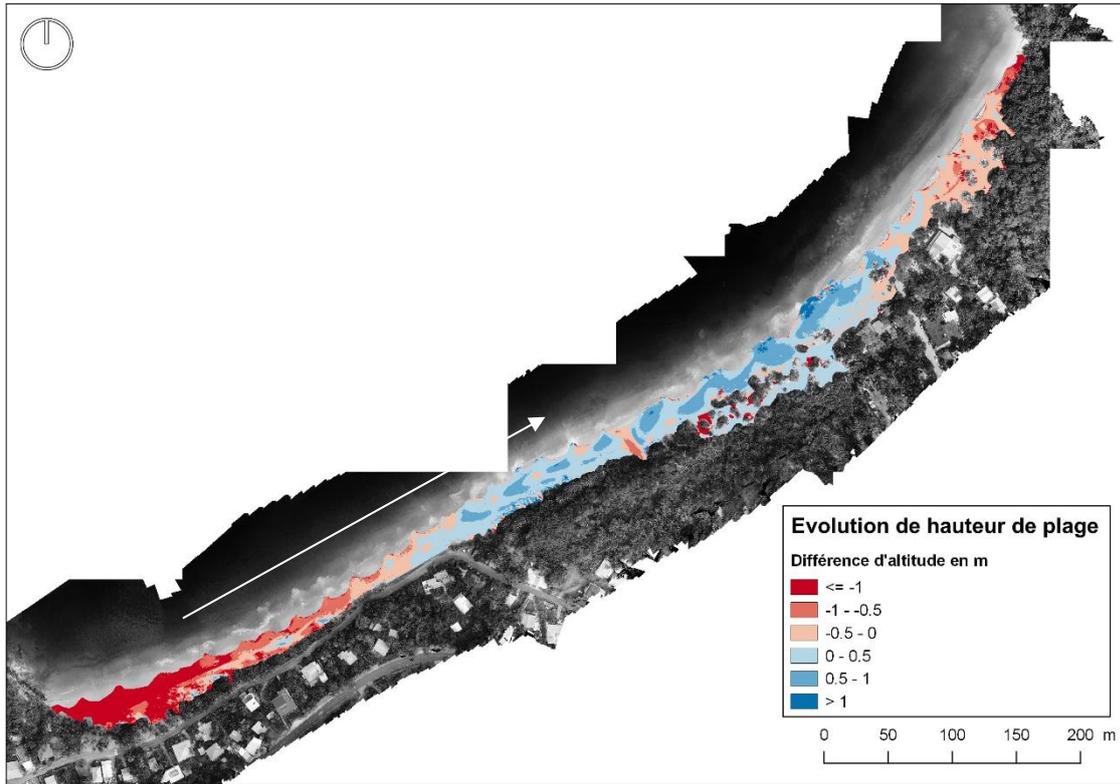
Illustration 43 - Evolution de la hauteur de plage entre juillet 2016 et mars 2017

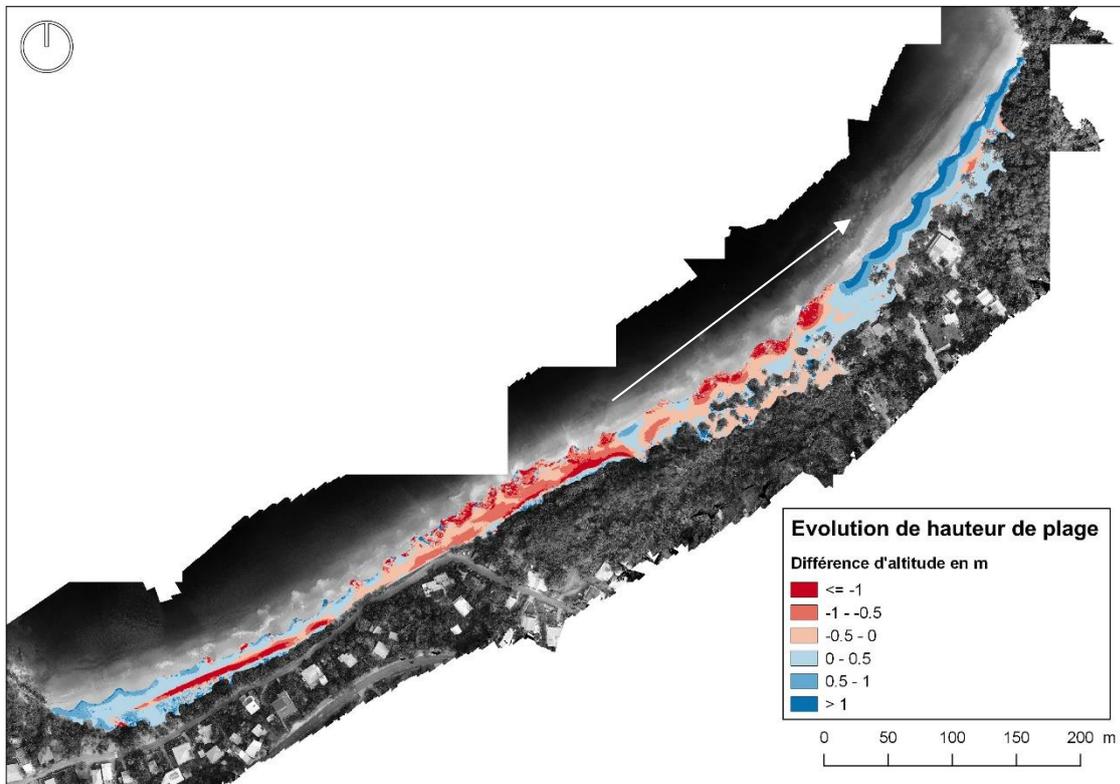
Illustration 44 – Evolution de la hauteur de plage entre mars 2017 et novembre 2017

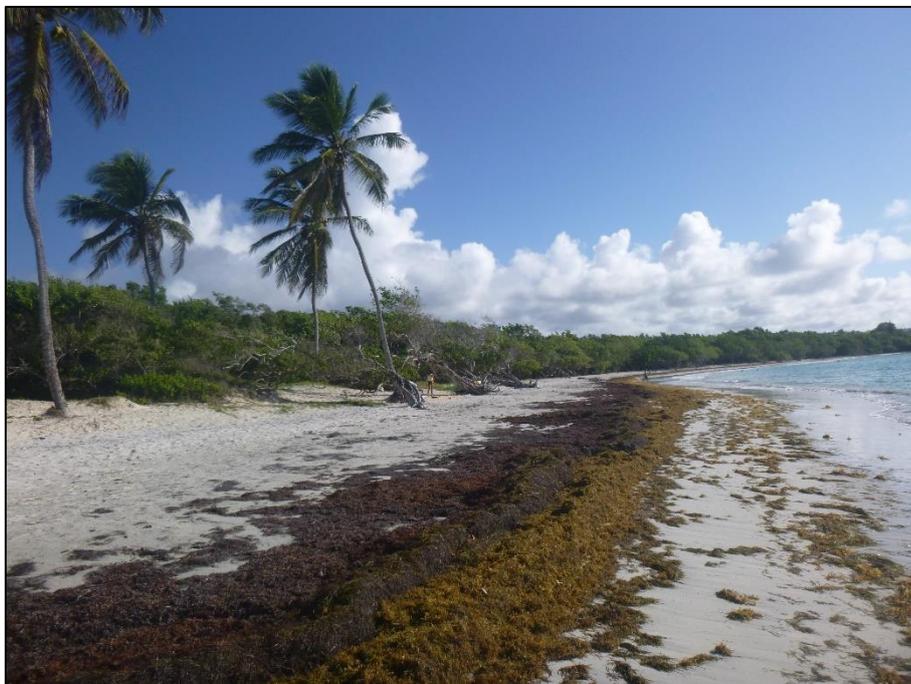
Les variations altitudinales observées sur le haut de plage sont parfois délicates à interpréter en raison des échouages de sargasses observés sur la plage au cours des campagnes d'acquisition (Illustration 51).

Illustration 51 –Dépôt de sargasses échouées sur la plage de Saint-Félix (campagne de mars 2017)

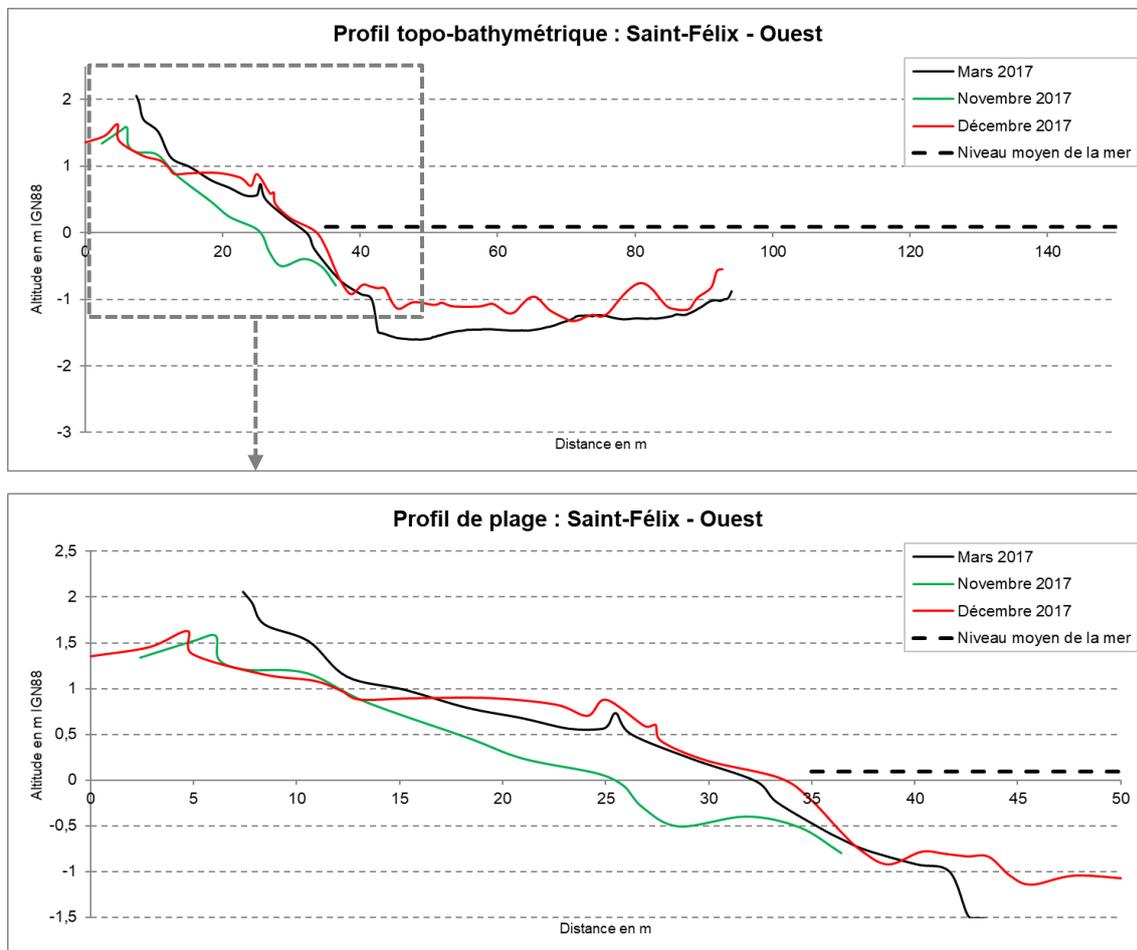
Illustration 52 - Evolution du profil topo-bathymétrique de référence Ouest – plage de Saint-Félix

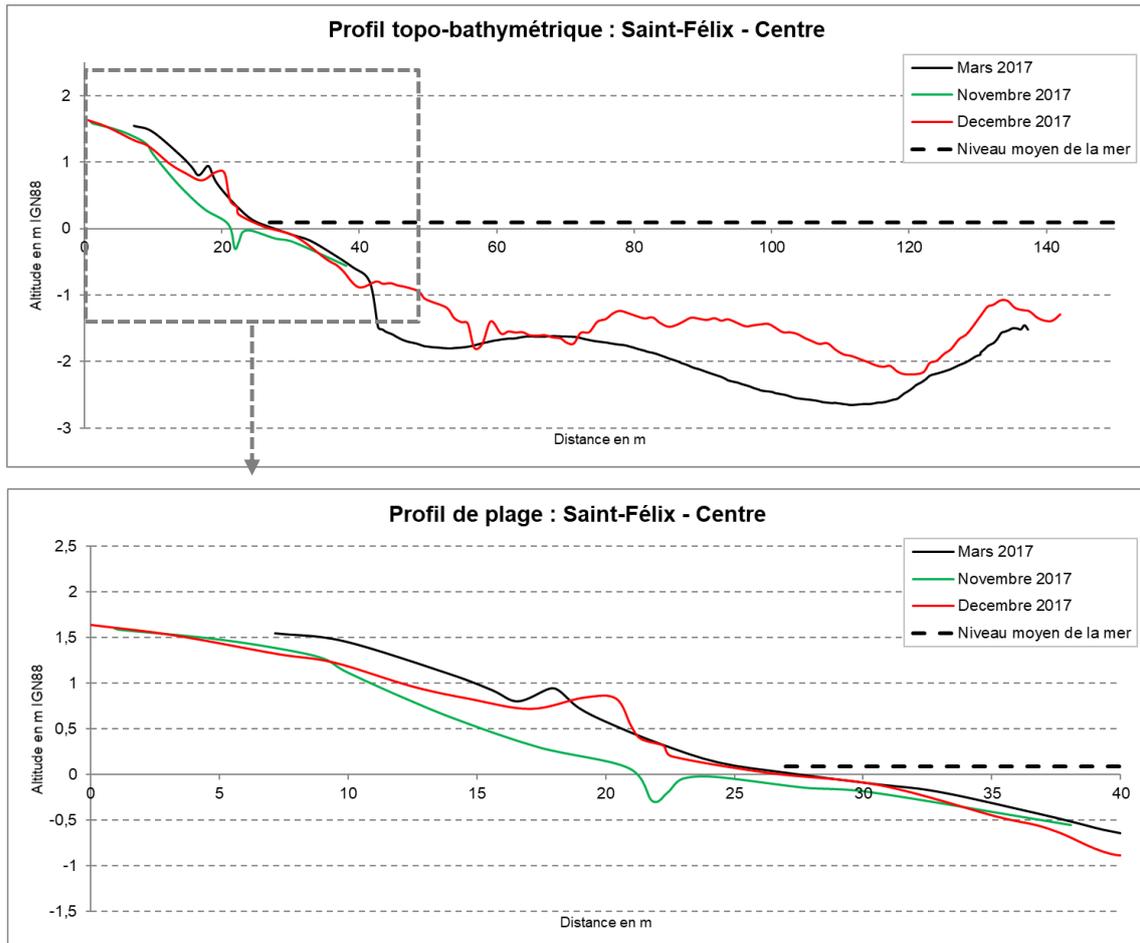
Illustration 53 - Evolution du profil topo-bathymétrique de référence Centre – plage de Saint-Félix

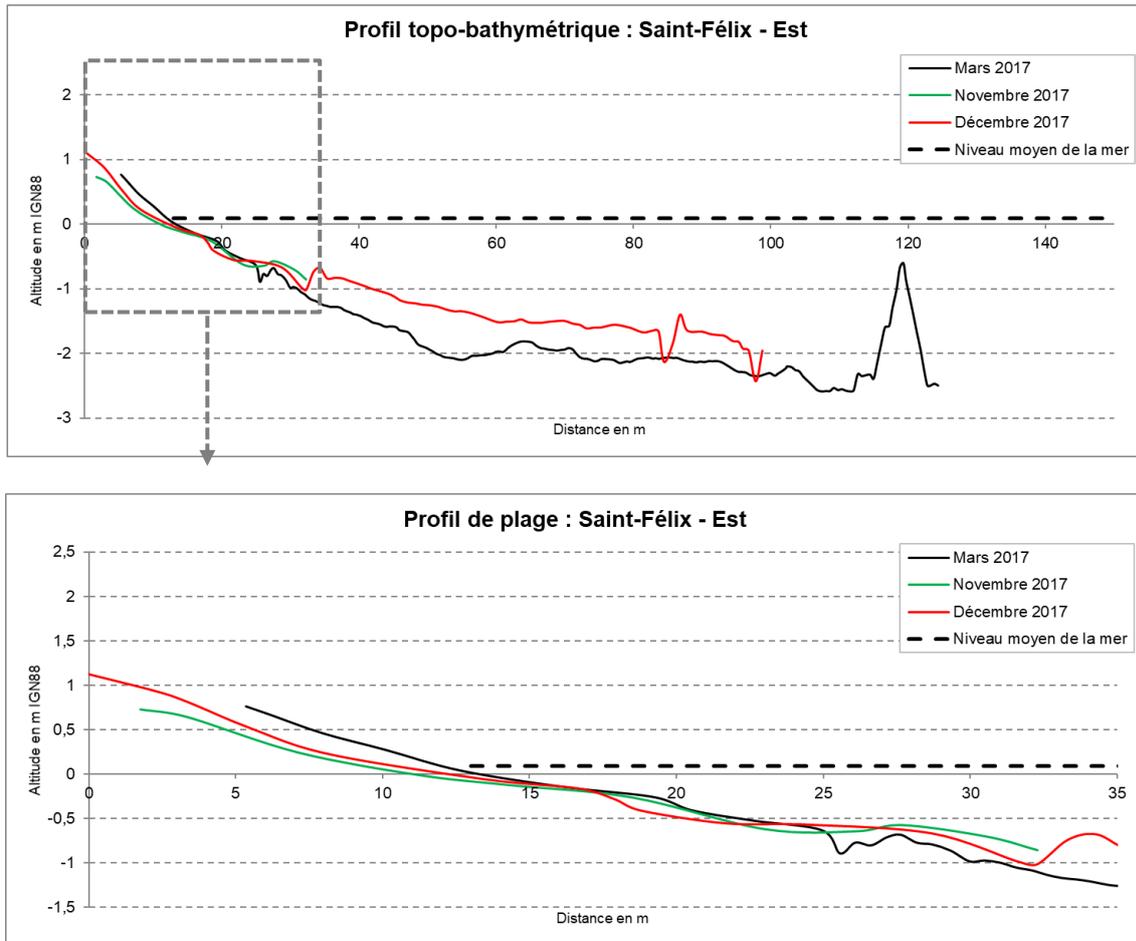
Illustration 54 - Evolution du profil topo-bathymétrique de référence Est – plage de Saint-Félix

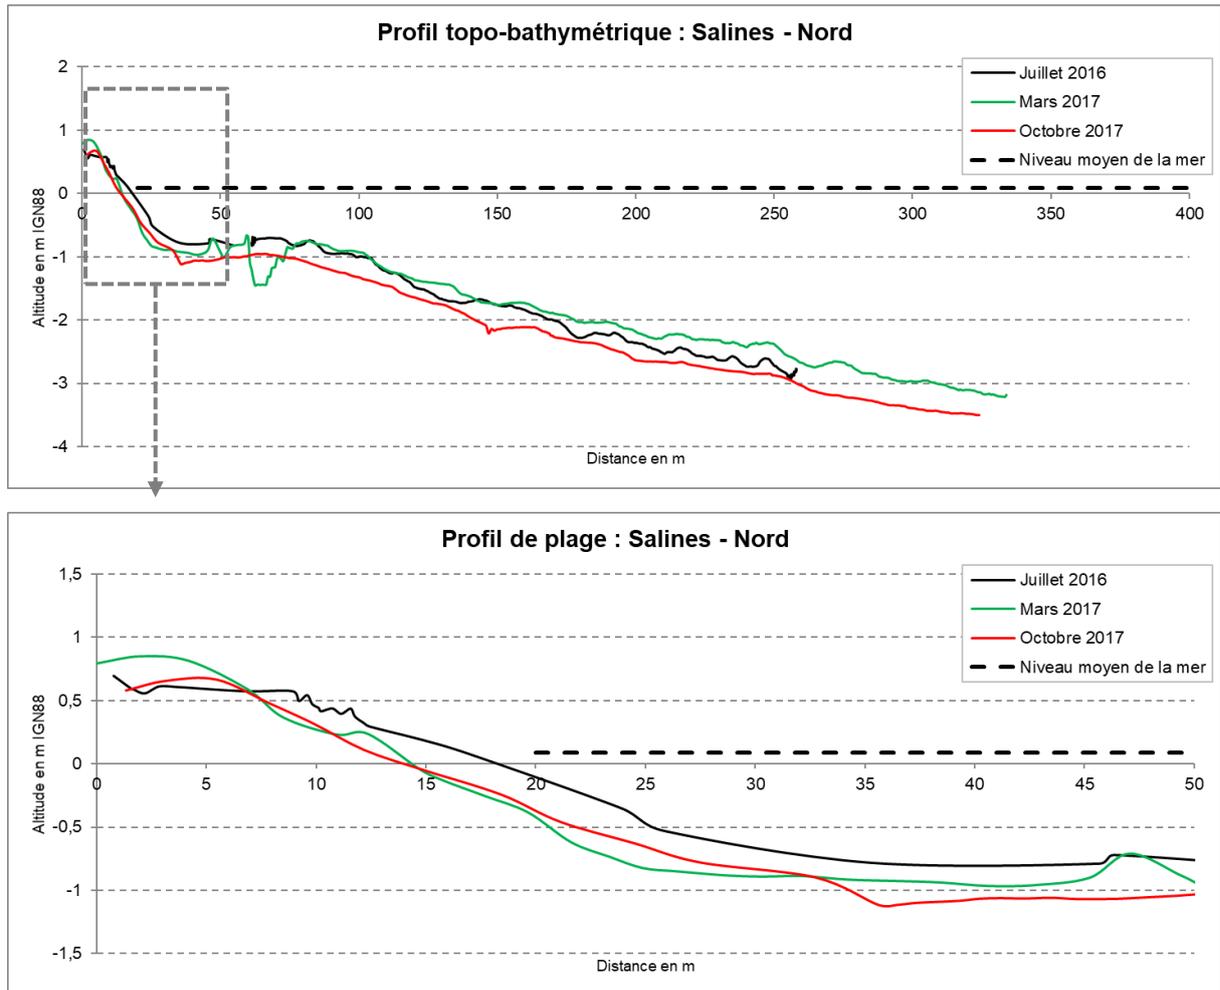
Illustration 61 – Evolution du profil de plage Nord – Plage de la Saline

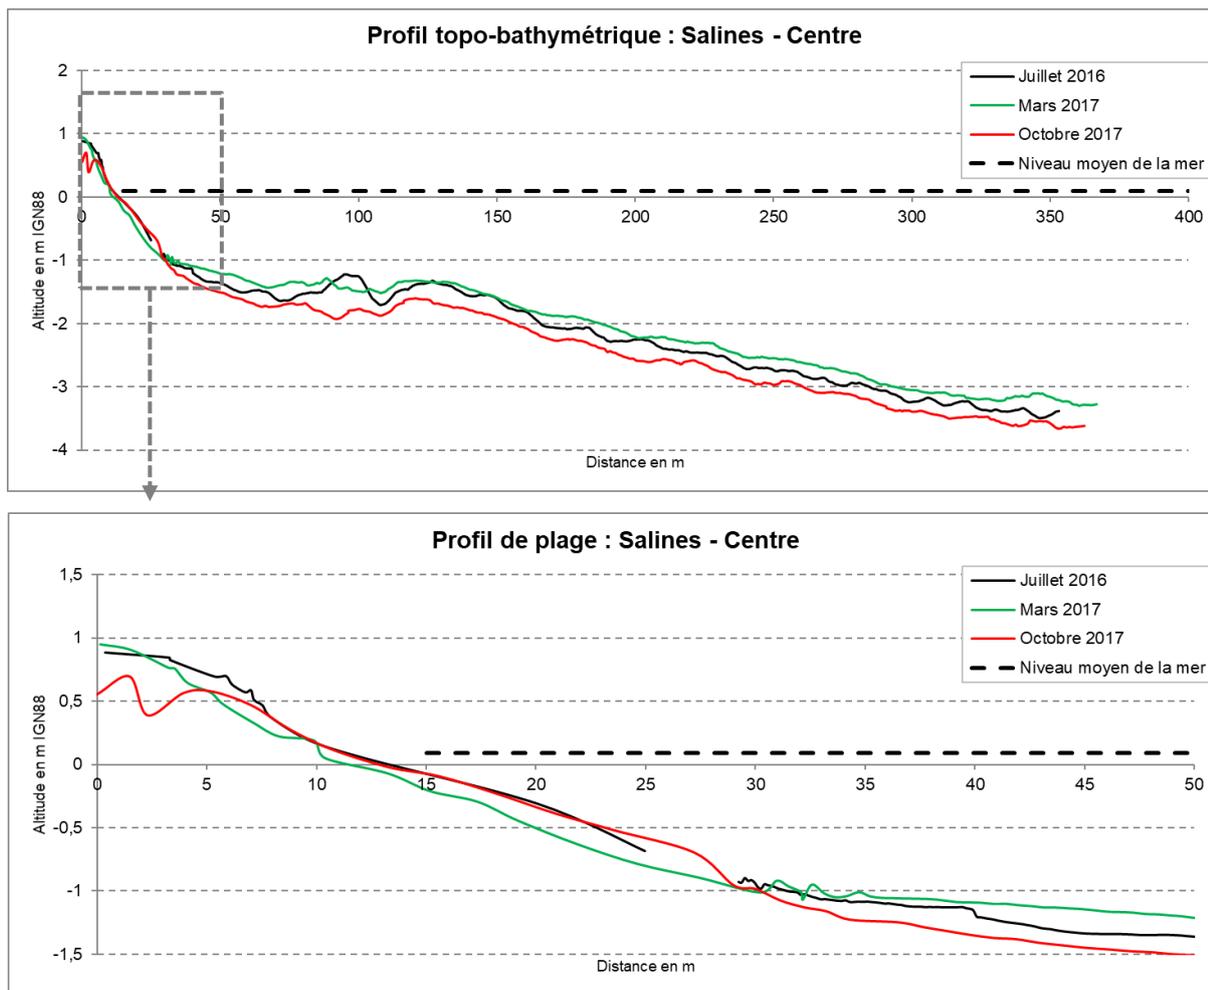
Illustration 62 – Evolution du profil de plage Centre – Plage de la Saline

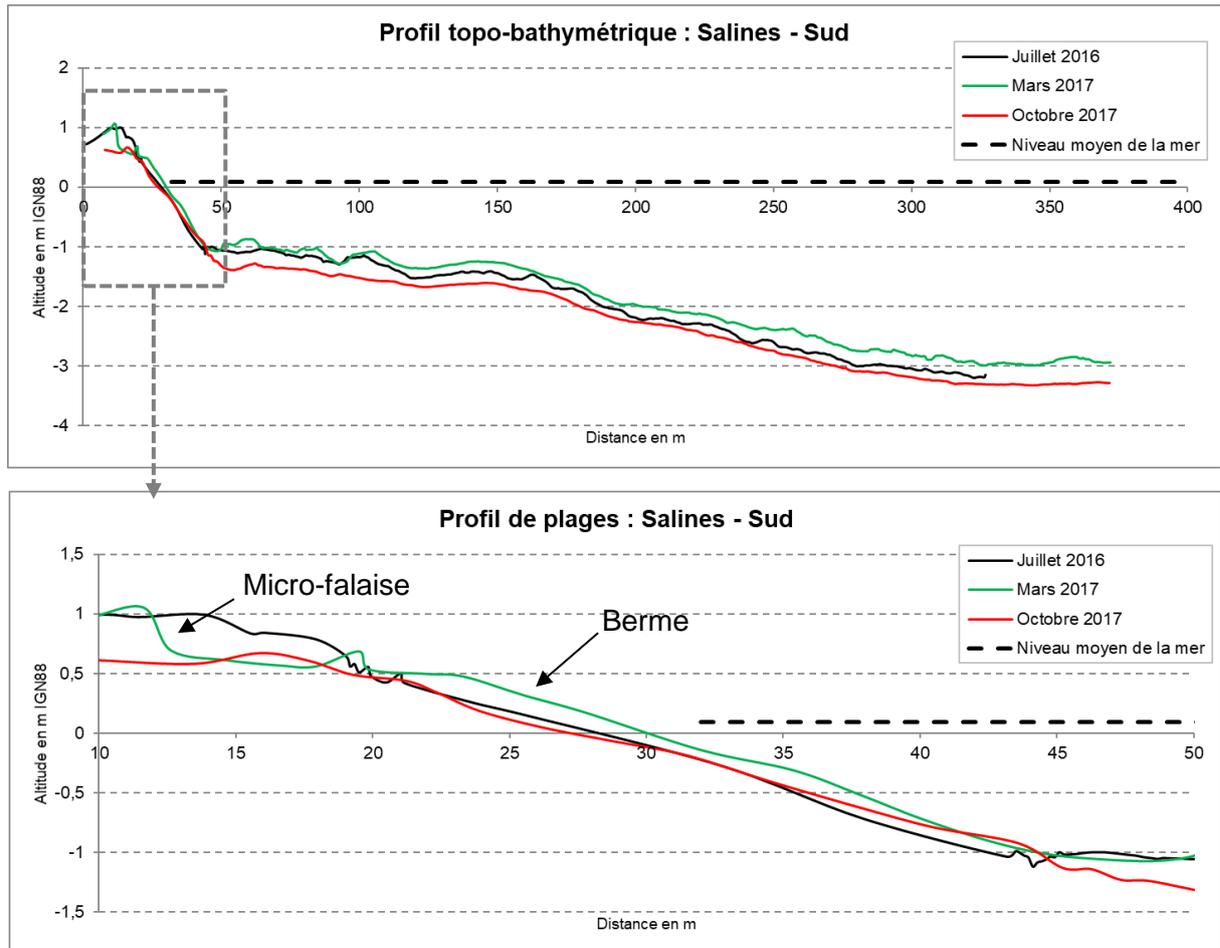
Illustration 63 - Evolution du profil de plage Sud – Plage de la Saline

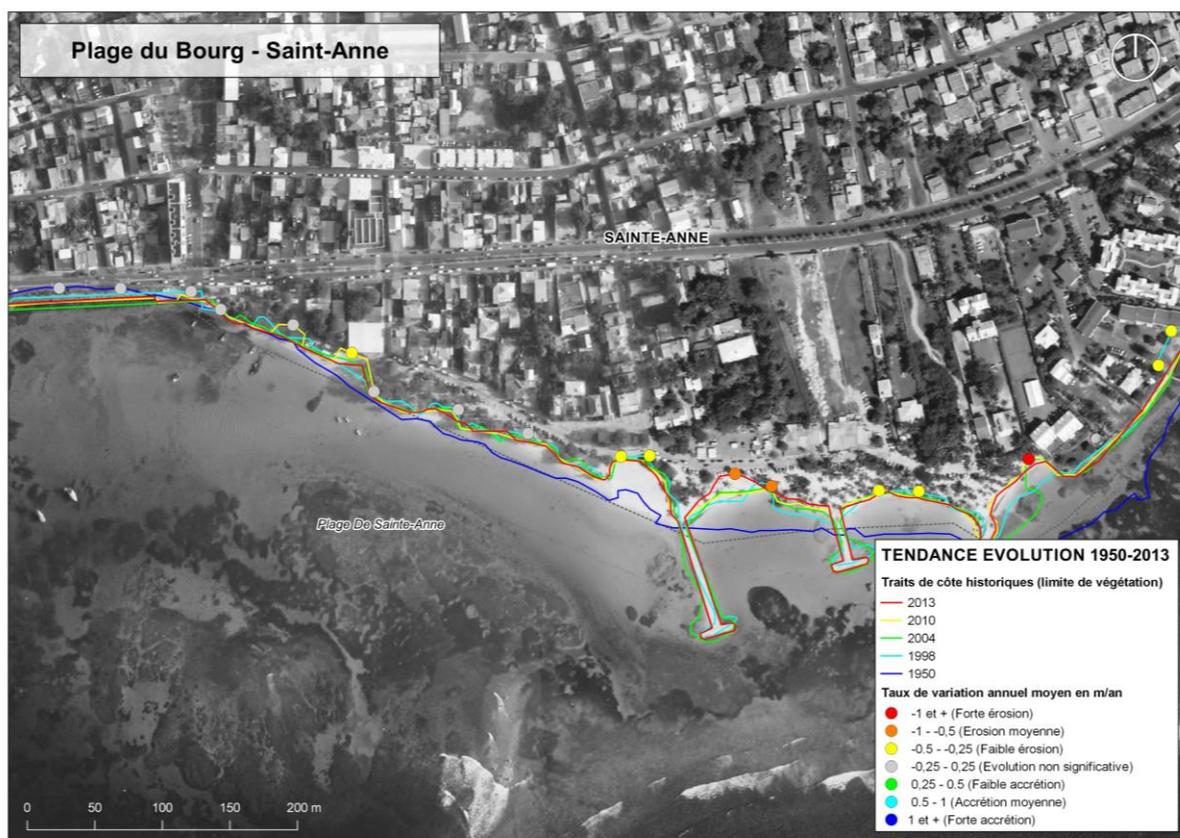
- la moitié est de la plage en érosion présentant des reculs compris entre 20 et 40 m ;
- la moitié ouest de la plage également en érosion avec des reculs compris entre 10 et 20 m.

Les taux de reculs annuels moyens sur la moitié est de la plage sont comprises entre -0,30 et -0,60 m/an entre 1950 et 2013.

Illustration 66 - Positions historiques du trait de côte et tendance d'évolution sur le long terme (1950-2013) – Plage du Bourg (fond de carte Ortho IGN 2010)

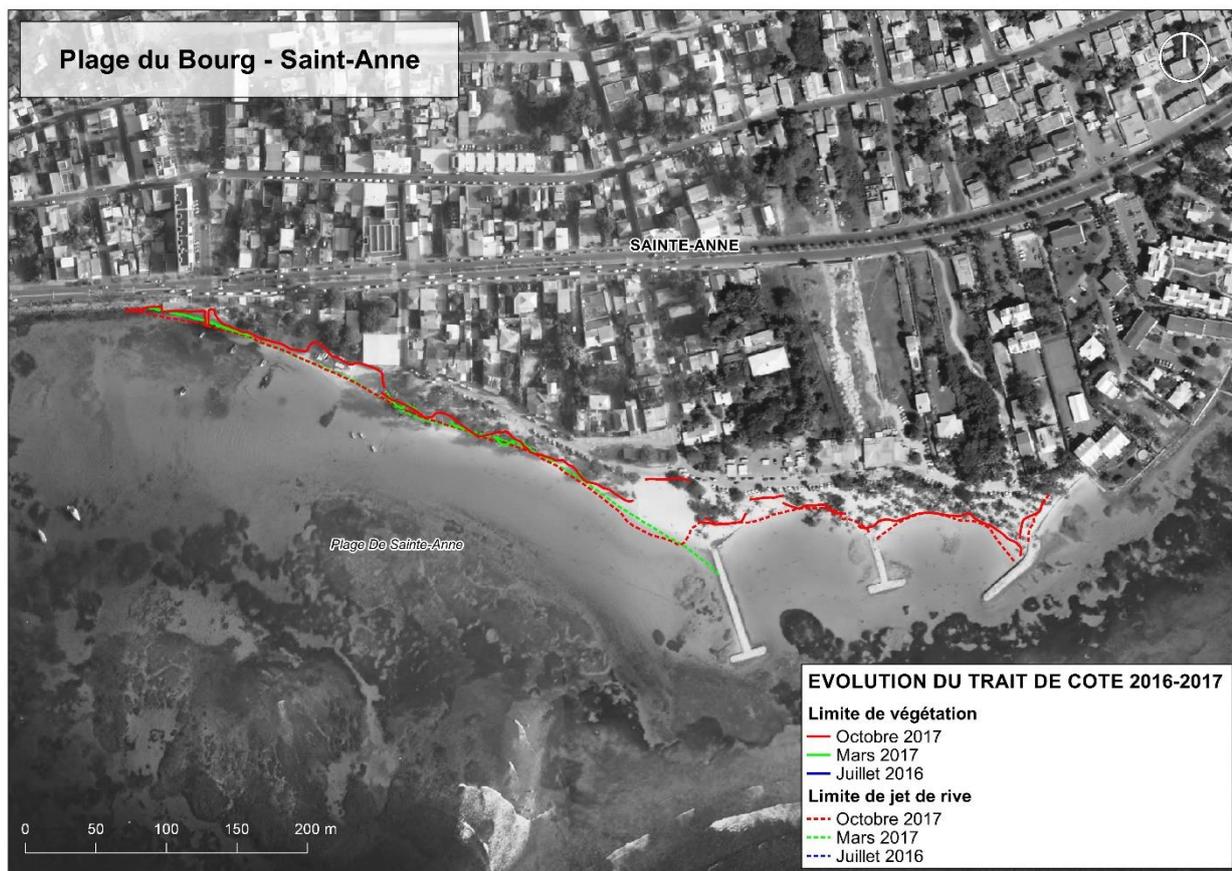
D'après les mesures réalisées entre mars et octobre 2017, on constate que la partie ouest de la plage est relativement stable (Illustration 68). L'évolution de la partie ouest, protégée par les épis, n'a pas pu être étudiée car les mesures ont été réalisées qu'à partir d'octobre 2017.

Illustration 68 - Evolution du trait de côte sur la période 2016-2017 – Plage du Bourg (fond de carte Ortho IGN 2010)

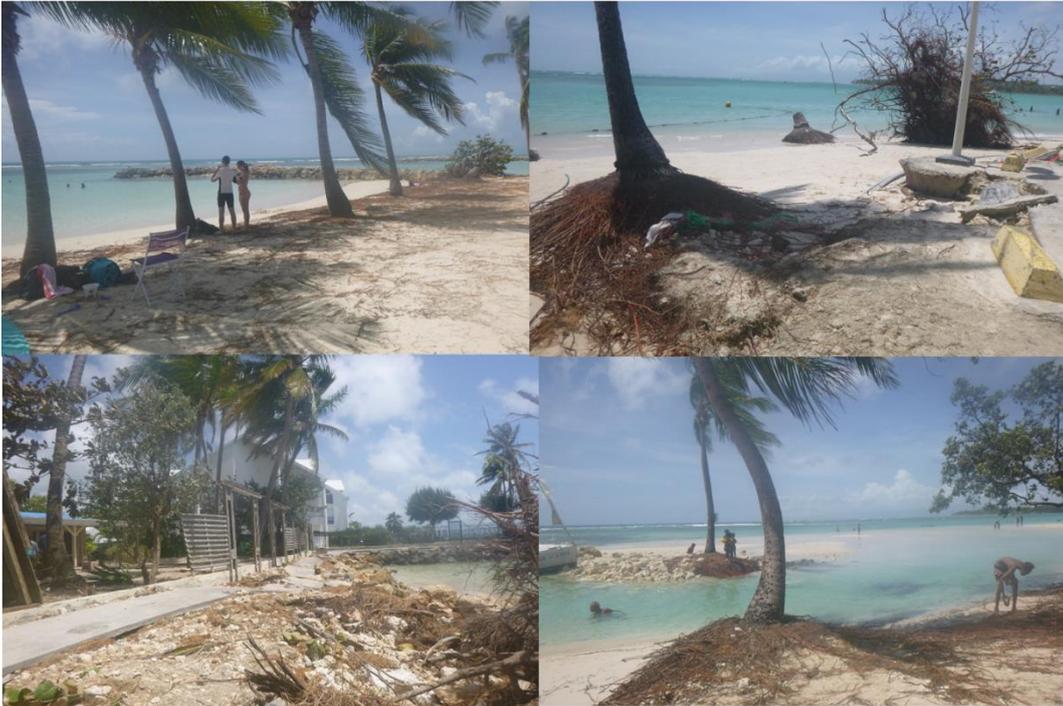
25/09/2017 – post-Maria

Cependant des dégâts importants ont été constatés suite au passage de l'ouragan Maria, en particulier sur la plage du Bourg : l'ensablement des parkings et des rues en arrière-plage. Et sur les ouvrages de protection de la plage, contournés par les flots (Illustration 68). Une érosion de la plage a été constatée, toutefois le recul du trait de côte est resté modéré (estimé à 3 m). L'inondation du haut de plage est entrée d'environ 80 m dans les terres.

Illustration 69 – photographies de la plage suite au passage du cyclone Maria (photographies du 25 Septembre 2017).

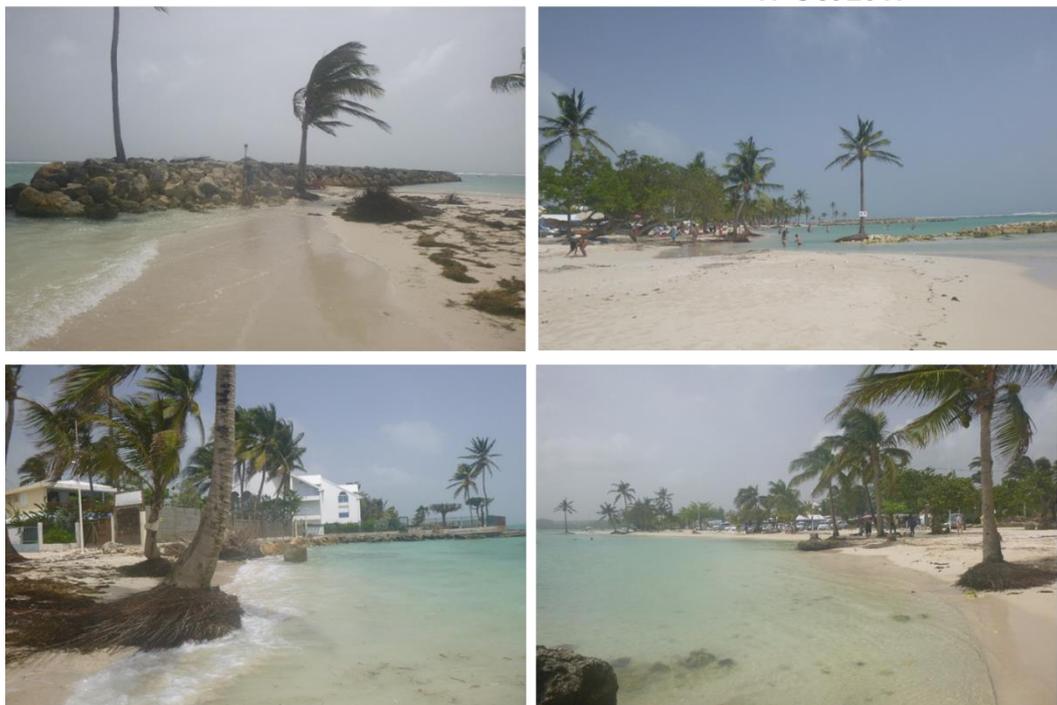
17 Oct 2017

Quelques semaines après ces événements, la plage montre encore les cicatrices de l'érosion. Ainsi, en octobre, le contournement des épis était toujours visibles, même si on commençait à voir le sable revenir sur le bas de plage (cf. Illustration 70). En novembre, même si des encoches sont encore bien visibles, les épis ne sont plus contournés et la plage a regagné un peu de sa largeur, ce qui témoigne d'une bonne récupération naturelle du site (Illustration 71).

Illustration 70 – Photographies illustrant la reconstruction naturelle de la plage après Irma et Maria (photographies du 17 octobre 2017).

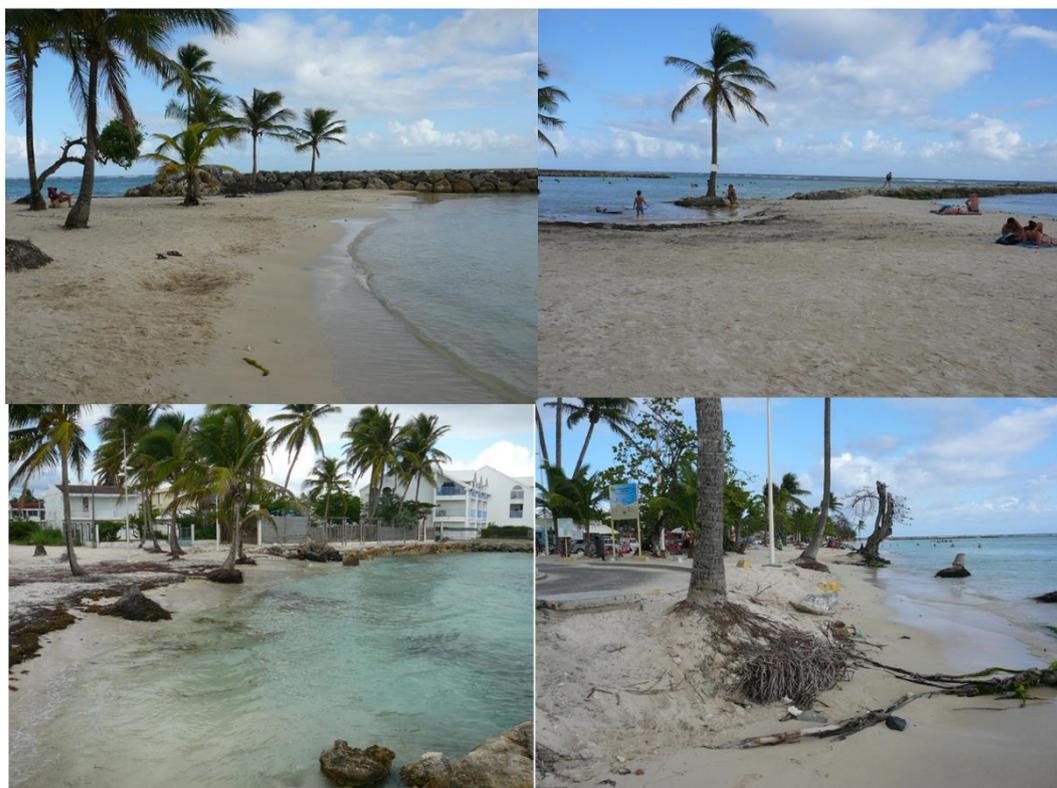
22 Nov 2017

Illustration 71 - Photographies illustrant la reconstruction naturelle de la plage après Irma et Maria (photographies du 22 novembre 2017).

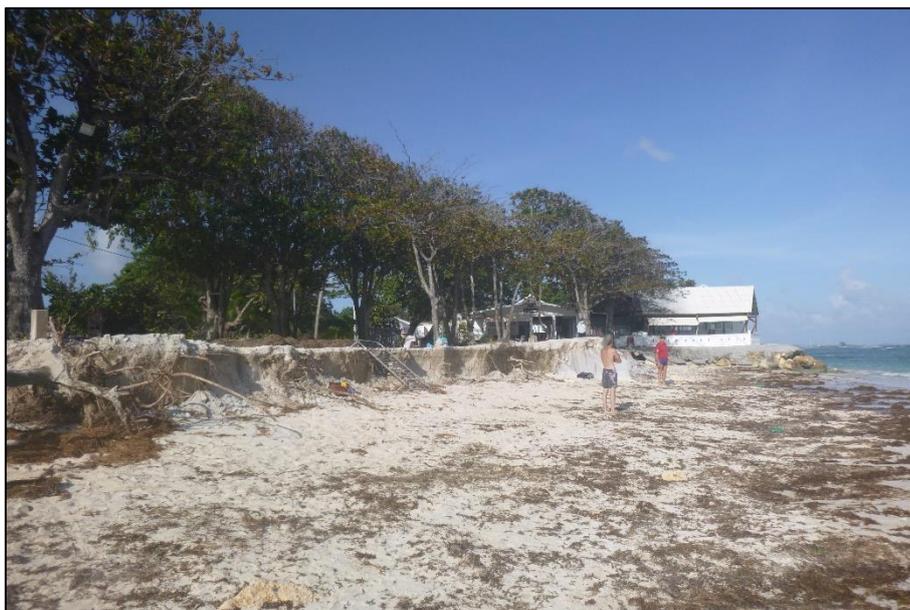
Le passage de l'ouragan Maria a également fortement impacté ce secteur (Lengendre et Guillen, 2017). Sur l'ensemble de la plage, un talus d'érosion de 60 cm à 1 m de haut a été observés et des arbres ont été déracinés (Illustration 83). À l'est de la plage, le géotextile installé pour protéger le cimetière « d'époque coloniale » est mis à nu (Illustration 84) et des affouillements importants ont été observés au pied des enrochements protégeant le restaurant de plage.

Illustration 83 – Important talus d'érosion observé dans le secteur nord-est de la plage suite au passage du cyclone MARIA (BRGM, 25/09/2017)

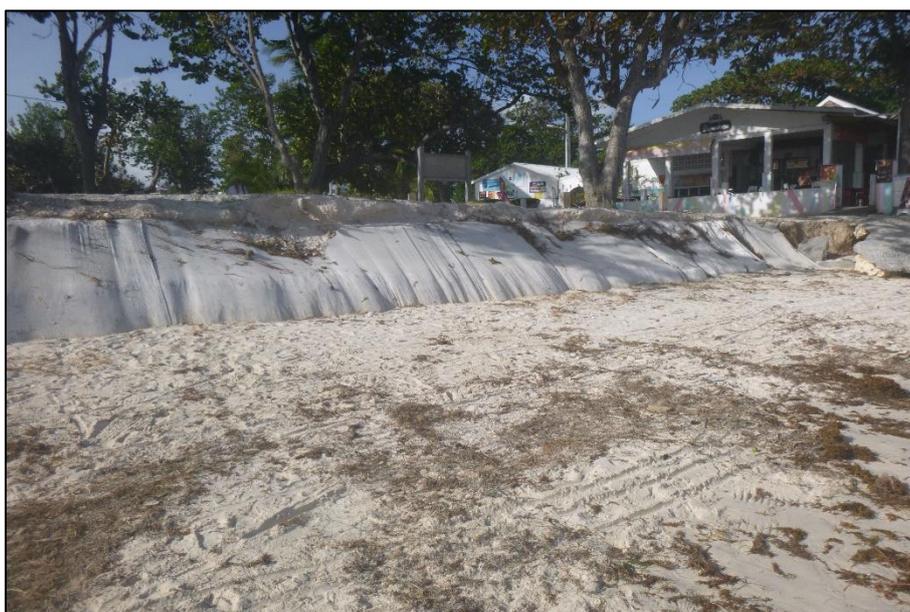
Illustration 84 - Affleurement du géotextile installé suite aux travaux de protection du cimetière réalisés par la DAC en 2015 (BRGM, 25/09/2017)

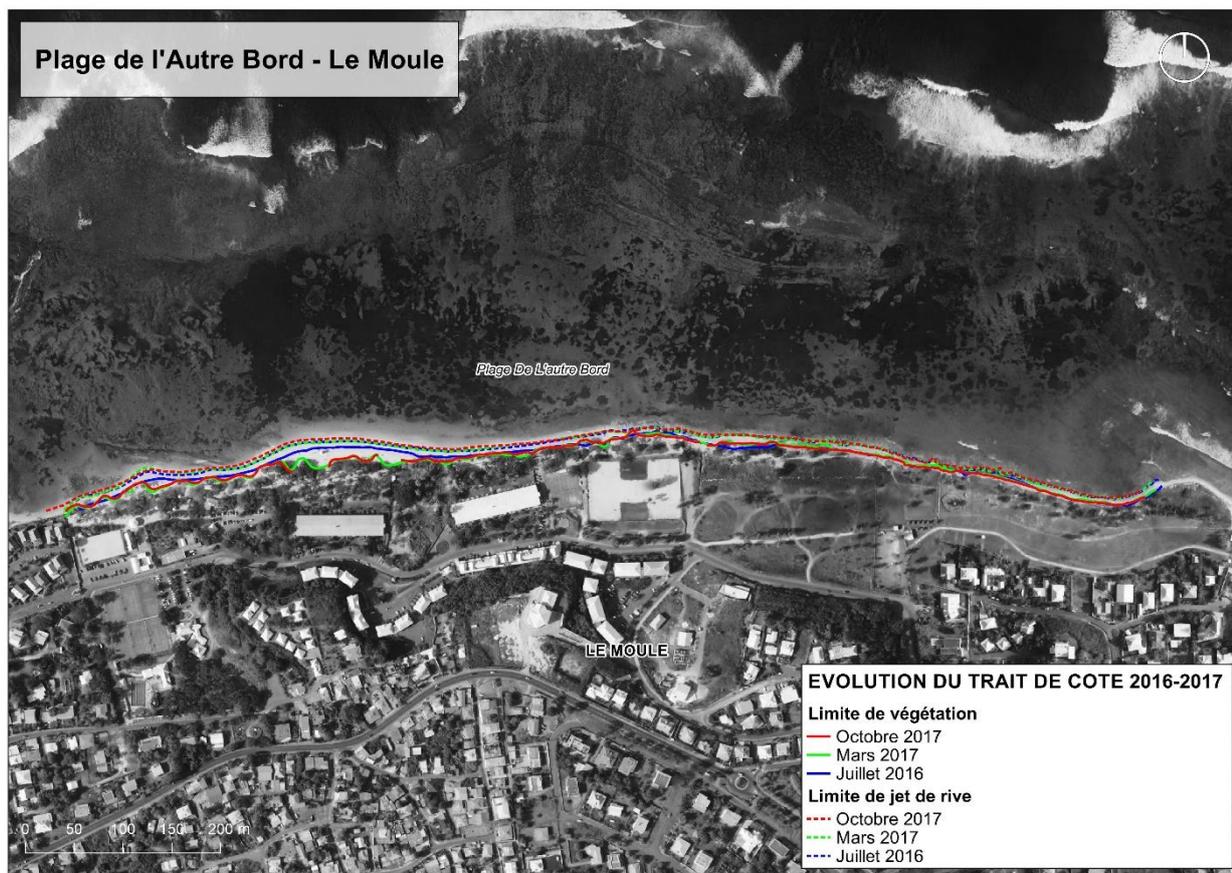
Illustration 96 - Evolution du trait de côte sur la période 2016-2017 – Plage de l'Autre Bord (fond de carte Ortho IGN 2010)

Sur la période récente on observe une relative stabilité du trait de côte sur ce site que ce soit pour l'évolution de la limite de végétation que pour l'évolution de la limite de jet de rive (Illustration 96).

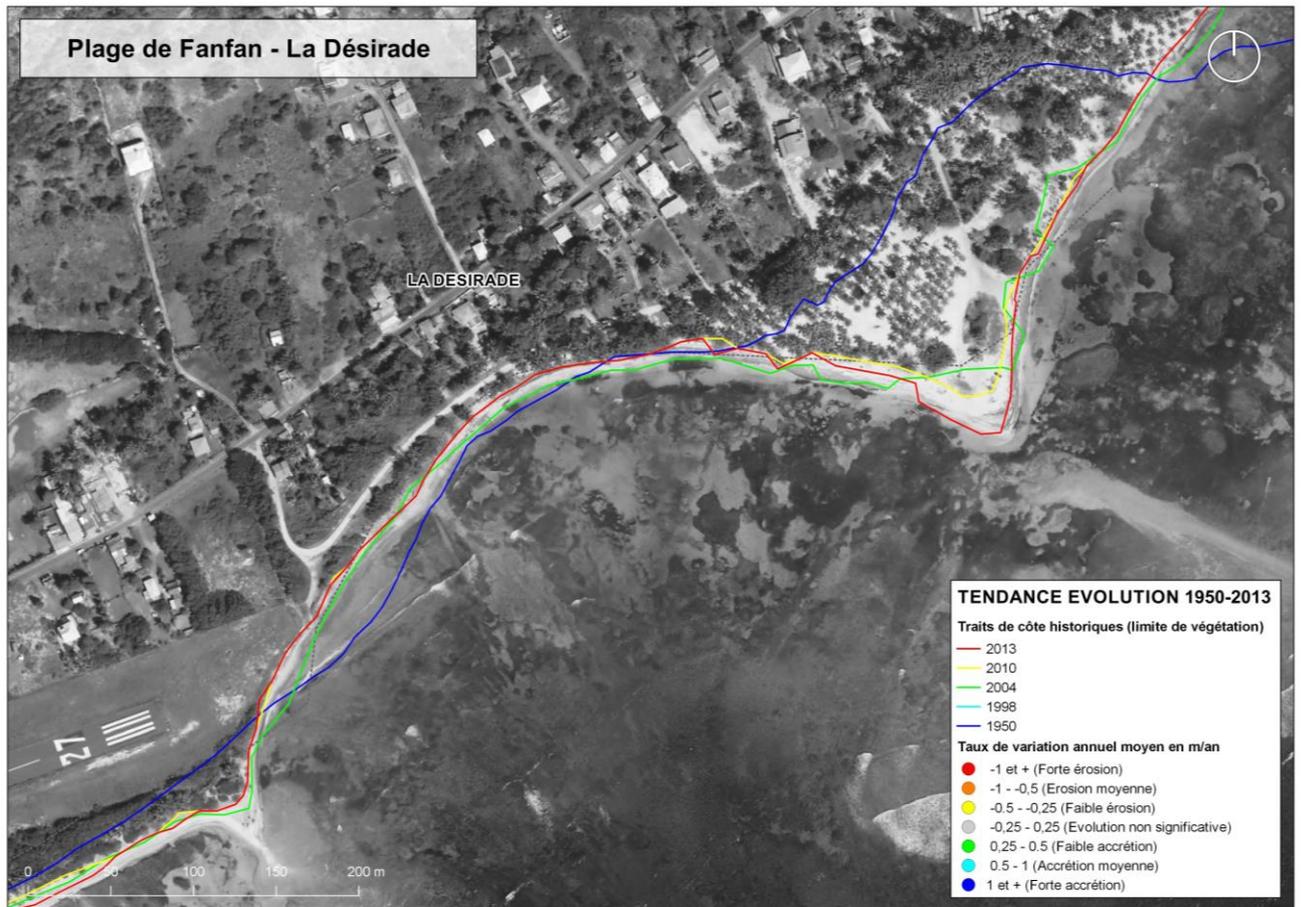
Illustration 103 – Evolution historique du trait de côte entre 1950 et 2013 – Plage à Fanfan et Grande Anse (fond de carte Ortho IGN 2010)

Vers l'ouest, dans la partie centrale de la plage à Fanfan, on observe un recul de la plage compris entre 10 et 30 m, puis à nouveau une avancée du trait de côte par rapport à 1950 comprise entre 15 et 20 m à l'extrémité de la piste d'atterrissage de l'aérodrome (remblais lié à la construction de l'aérodrome ?).

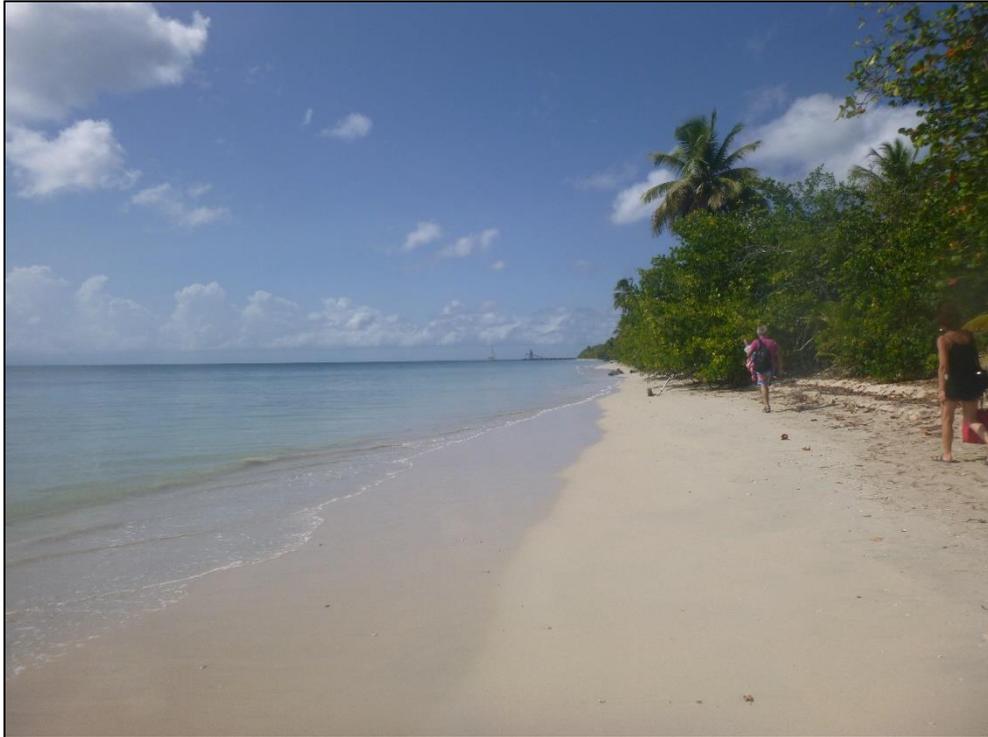
Illustration 112 – Vue de la plage des Trois-Ilets vers le nord (mars 2017)

Le haut de plage est presque entièrement végétalisé (Illustration 112). En arrière plage on retrouve la route reliant Grand-Bourg à Saint-Louis et un vaste ensemble de zones humides.

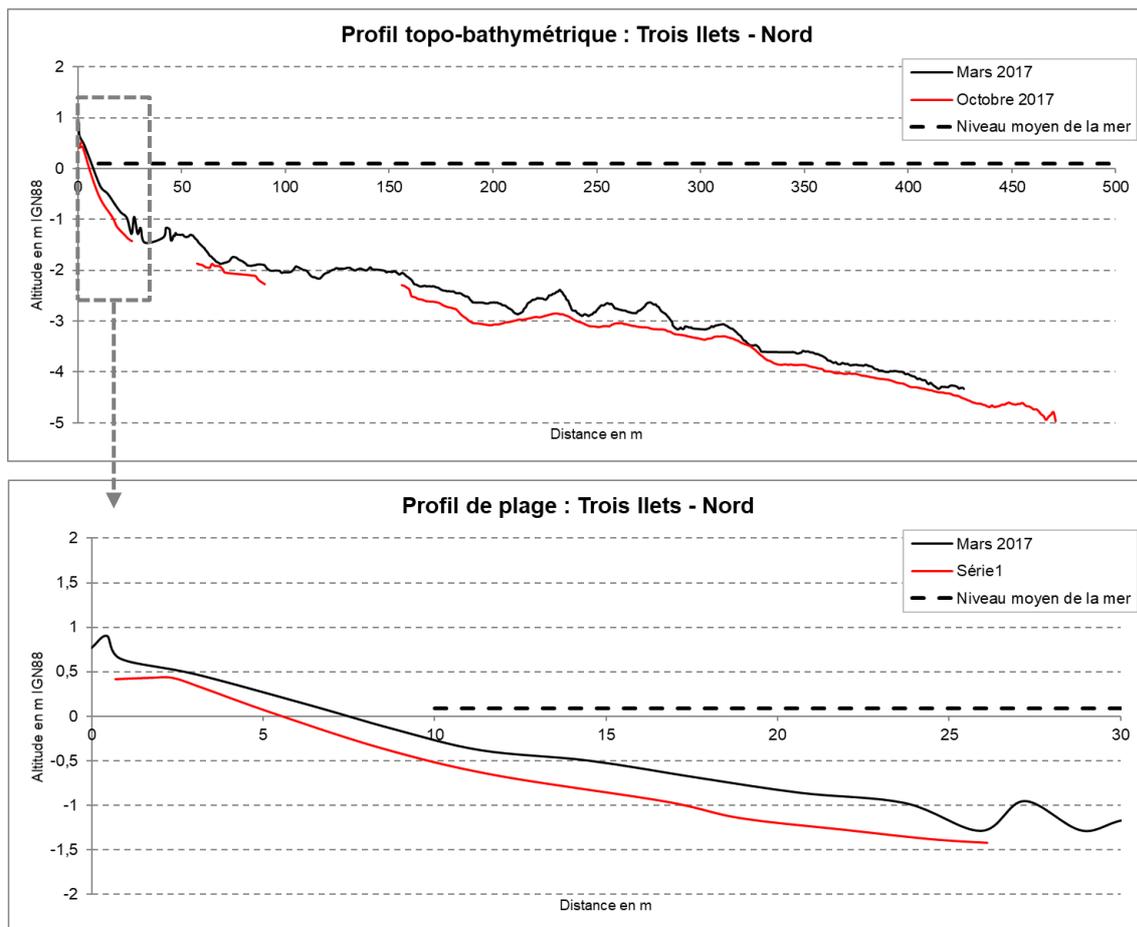
Illustration 115 - Evolution du profil nord – Plage de Folle Anse

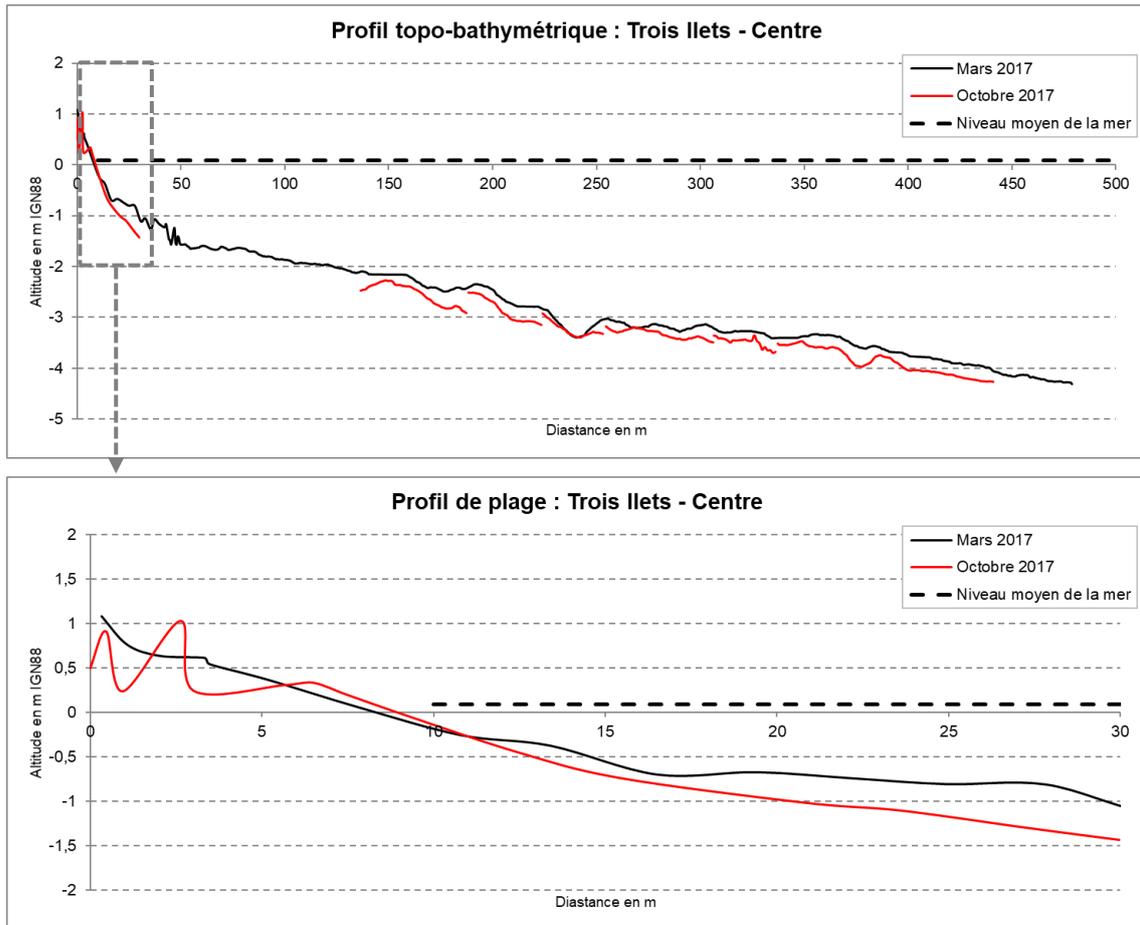
Illustration 116 - Evolution du profil centre – Plage de Folle Anse
