Morphodynamique du littoral Guadeloupéen. Phase 1 : Définition et mise en place d'un réseau d'observation et de suivi du trait de côte

Rapport final

BRGM/RP-67962-FR
Mars 2018

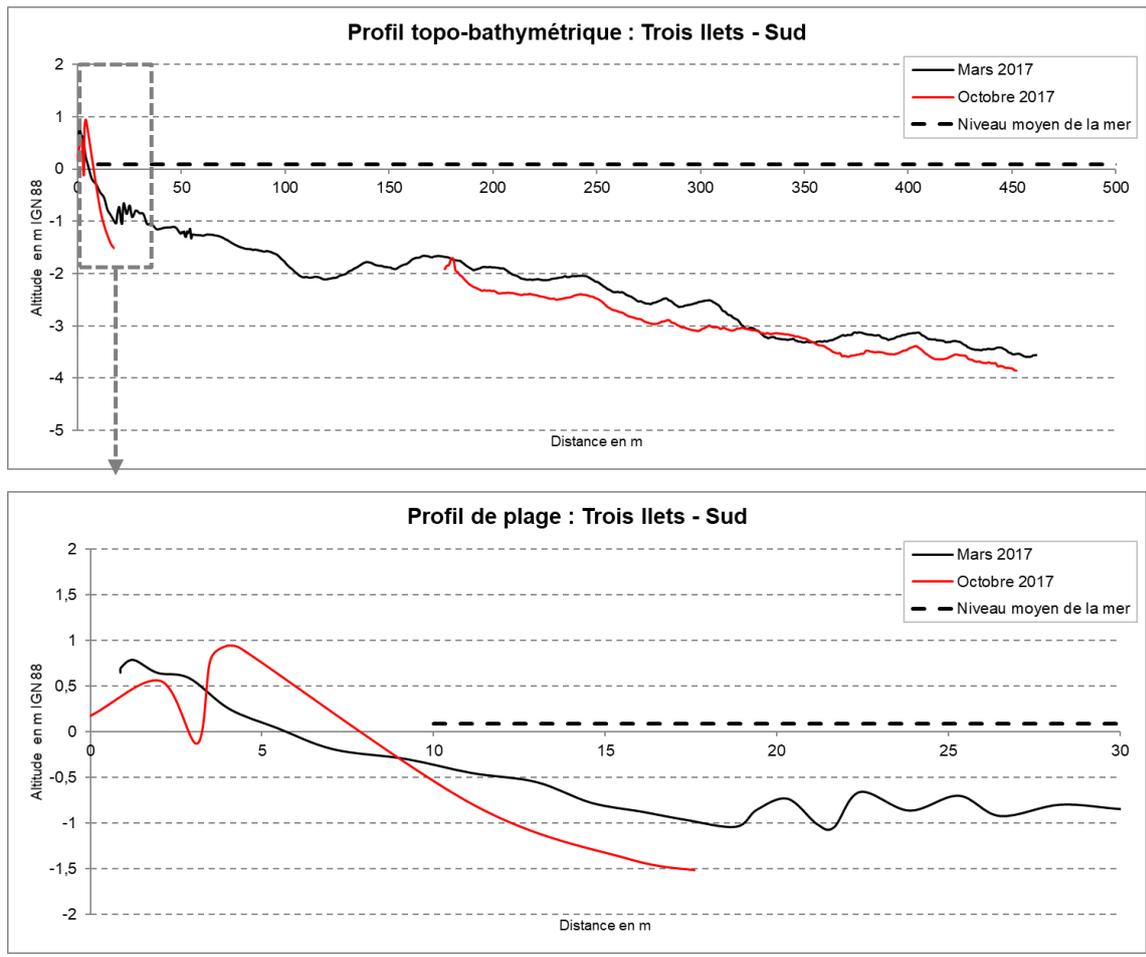
Illustration 117 – Evolution du profil sud – Plage de Folle Anse
