# Rapport d'expertise :

# Avis sur l'impact du retrait des épis de la plage de la résidence du Lagon à Saint-François

BRGM/RP-68101-FR
Juin, 2018
Cadre de l'expertise :
Appuis aux administrations ⊠ Appuis à la police de l'eau □
Autres Din Autres
h3a-b
Date de réalisation de l'expertise : 18/06/2018
h3a-b da-h1a
Localisation géographique du sujet de l'expertise :
hib
Commune de Saint-François - Guadeloupe
dep //
Auteurs BRGM: M.MOISAN htb-2 d7-hta
de-hia fine
Demandeur : DEAL Guadeloupe

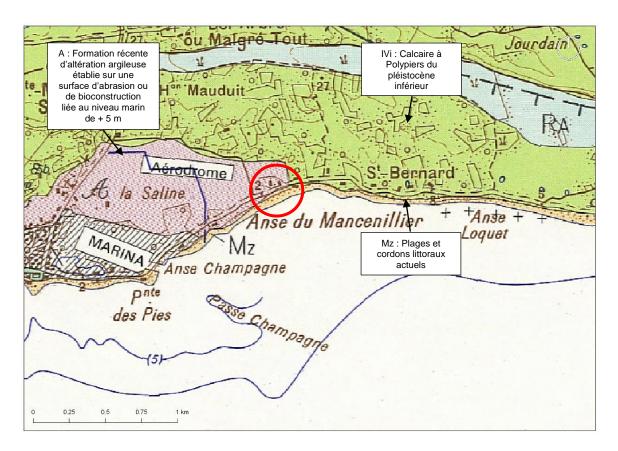
D'après la carte géologique au 1/50 000 du BRGM (illustration 3), la zone concernée se situe sur des formations calcaires du plateau de Saint-François, constitué de calcaire à polypiers du Pléistocène inférieur. Le golf et l'aérodrome de Saint-François sont établis sur des formations d'altération argileuses plus récentes liée au niveau marin de + 5 m.

Le littoral est constitué d'un cordon sableux qui s'étend de l'Anse Loquet à l'est jusqu'à l'entrée de la Marina à l'ouest. Les sables de plage ont ici une origine biologique, issue des fragments d'organismes calcaires vivant sur le récif corallien.

illustration 3 – Extrait de la carte géologique BRGM 1/50 000 (Garrabé et al., 1988) et localisation du site (le cercle rouge la localisation des résidences du Lagon)

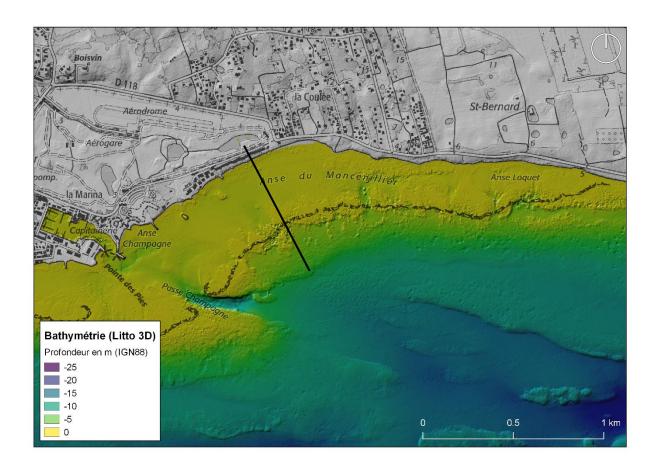
Du point de vue morphologique, le site est protégé par un récif frangeant qui s'étend sur environ 400 m vers le large en face de la résidence du Lagon (Illustration 4). Au sein du plateau récifal, la profondeur n'excède pas 2 m. La barrière récifale s'étend sur une longueur d'environ 2 km de l'Anse Loquet vers l'est à la Marina de Saint-François vers l'ouest. Elle est interrompue par une passe relativement profonde et étroite en face de la Marina (Passe Champagne).

L'altitude de l'arrière plage, où sont implantées les résidences du Lagon, se situe à environ 2 m.

Illustration 4 – Morphologie du récif frangeant et coupe topo-bathymétrique (d'après Litto3D IGN/SHOM 2010, l'élévation est exprimée en m IGN88)

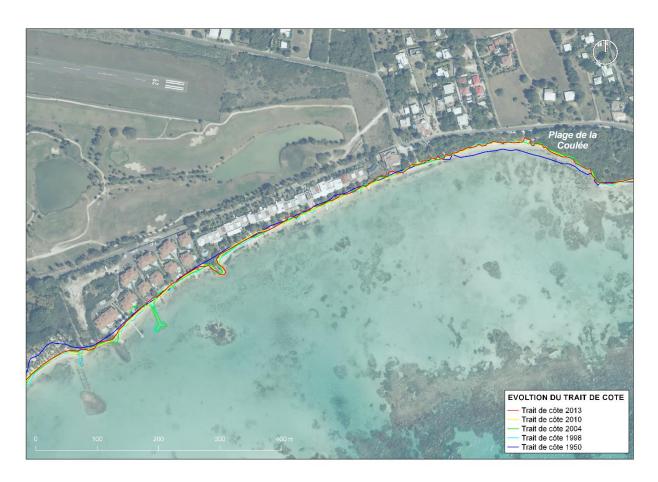
L'étude de l'évolution historique du trait de côte réalisée à l'échelle régionale (Guillen et al., 2017) permet de disposer des données sur la position du trait de côte en 1950, 1998, 2004, 2010 et 2013 sur ce site (Illustration 5).

Sur la figure ci-dessous, il est observé que la position du trait de côte est relativement stable au droit des résidences du Lagon entre 1950 et 2013. Une érosion du trait de côte entre 1950 et la période récente est cependant relevée au niveau de la plage de la coulée. Dans ce secteur, le recul du trait de côte est compris entre 10 et 15 m entre 1950 et 1998.

Illustration 5 – Evolution historique du trait de côte entre 1950 et 2013 d'après Guillen et al., 2017 (fond de plan ortho IGN 2010)

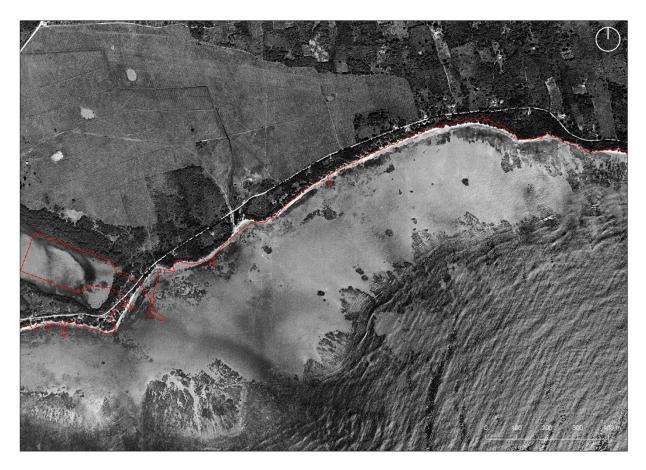
Sur la prise de vue aérienne de 1950 (Illustration 6), il est observé que l'ensemble du littoral est constitué d'un unique cordon littoral homogène sur l'ensemble de la cellule hydrosédimentaire.

Illustration 6 - Orthophoto IGN de 1950 (le trait en pointillé rouge indique la position du trait de côte en 2013)

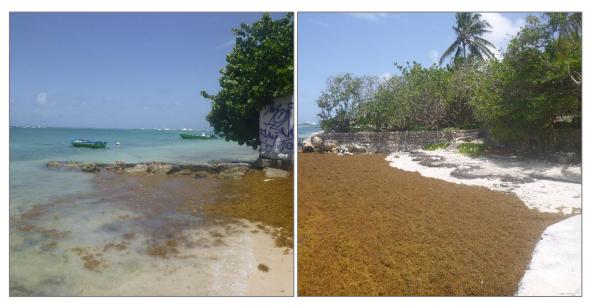
La plage de la résidence du Lagon, orientée vers le sud-est, s'étend sur environ 350 m. Elle est délimitée à l'est par un mur perpendiculaire construit sur le haut de plage, qui matérialise la limite de la propriété avec la plage de la coulée, et par un enrochement à l'ouest, qui sépare les résidences du Lagon et du Hamak (Illustration 7).

Illustration 7 - Délimitation de la résidence du Lagon par un mur prolongé par quelques blocs à l'est (photo de gauche) et par un enrochement à l'ouest (photo de droite)

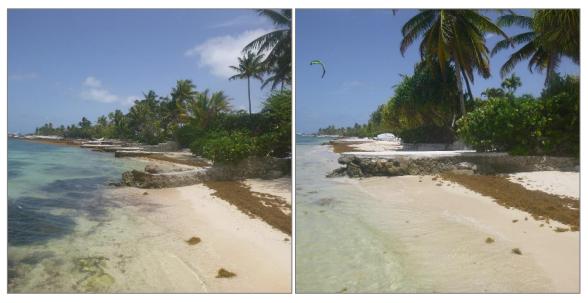
En face des résidences, la plage est segmentée par une série d'épis de taille et de forme diverses (Illustration 8 ). Au total, 14 épis compartimentent la plage en plusieurs tronçons de largeurs différentes (Illustration 9). Ces épis permettent de délimiter un accès privatif à la plage en face de chaque résidence.

Illustration 8 – Epis de la résidence du Lagon

La taille des épis varie entre 10 et 15 m. Leur extension vers la mer est plutôt réduite, leur action se limite au bas de plage et la zone de déferlement. L'espacement moyen de chaque compartiment est compris entre 15 et 20 m, voire 30 m pour les compartiments les plus espacés. Les épis sont constitués par des blocs d'enrochement calcaires bétonnés en surface ou dans leur totalité.

Le retrait des épis permettra de rétablir les conditions d'équilibre de la plage. Dans un premier temps, on devrait s'attendre à observer un réalignement de la plage sur l'ensemble du secteur. Le stock sédimentaire va se redistribuer sur l'ensemble de la plage et permettra de restaurer les échanges sédimentaires au sein de la cellule sédimentaire. Ce phénomène de linéarisation aura vraisemblablement pour conséquence le recul du trait de côte dans certains secteurs et l'avancée dans d'autres secteurs. Il est probable qu'à terme, la renaturation des transits sédimentaires devrait favoriser la partie ouest du secteur située en aval-dérive.

- le retrait des ouvrages transverses permettant ainsi de rétablir le transit longitudinal des sédiments;
- et, afin de limiter à terme l'effet de la réflexion des vagues contre les murs de protections verticaux, il est recommandé d'accompagner ce retrait par un rechargement de la plage. L'apport de sable supplémentaire permettrait de créer un espace tampon permettant à la houle de se dissiper sans atteindre les murs de protection (le dimensionnement de l'opération devra donc prévoir une largeur de plage suffisante et favoriser si possible la végétalisation du haut de plage).

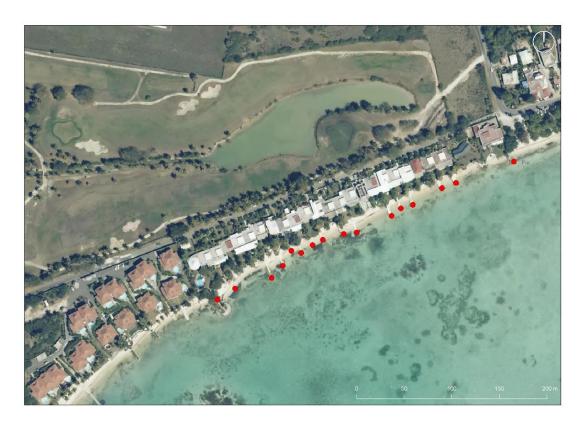
Au sein de ces compartiments, la plage présente une faible pente. La largeur de la plage est très variable d'un compartiment a un autre, elle s'étend en moyenne sur une dizaine de mètre.

Illustration 9 - Localisation des épis sur la plage de la résidence du Lagon (fond de plan ortho IGN 2010). Les points rouges indiquent le sommet des épis côté mer relevé sur le terrain au GPS.

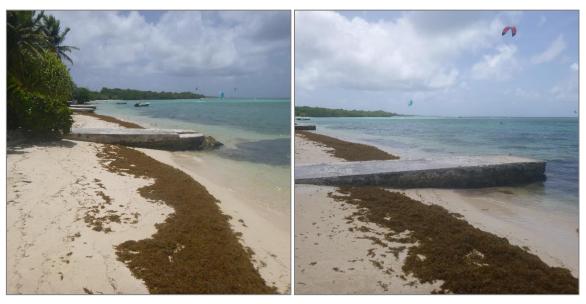
Sur certains compartiments il est observé une asymétrie de la plage de part et d'autre des épis par rapport au sens de transit des sédiments (Illustration 10). En effet, il est constaté une accumulation du sable sur la partie ouest des compartiments de plage et un déficit dans la partie est. Cette asymétrie suit le sens de la dérive littorale qui s'oriente ici en direction de l'ouest sous l'effet du courant généré localement par le vent.

Illustration 10 - Asymétrie des compartiments de plage observée de part et d'autre des épis

D'après les observations réalisées sur le terrain on peut confirmer le transit des sédiments vers l'ouest. En effet, il est observé une asymétrie de la plage de part et d'autre des épis sur plusieurs compartiments de la plage de la résidence du Lagon. Cette asymétrie se caractérise par une accumulation des sédiments sur la partie située à l'est des épis et un déficit vers l'ouest en aval par rapport au sens de la dérive littorale.

Toutefois une forte variabilité de la largeur de plage est observée dans les différents compartiments séparés par les épis. La partie centrale de la résidence présente une largeur de plage plus importante (15 à 20 m) que ses extrémités est et ouest. Et le secteur ouest de la résidence du Lagon semble présenter un déficit sédimentaire chronique. Il est donc probable que le transit sédimentaire soit faible, et partiellement piégé par les épis, en particulier les plus longs.

La présence des épis a donc une incidence sur le bilan sédimentaire global de la plage en limitant les échanges longitudinaux sur le haut de plage. Ce phénomène a pour conséquence de favoriser l'érosion des parties adjacentes de la plage situées plus à l'ouest (Résidence du Hamak par exemple).

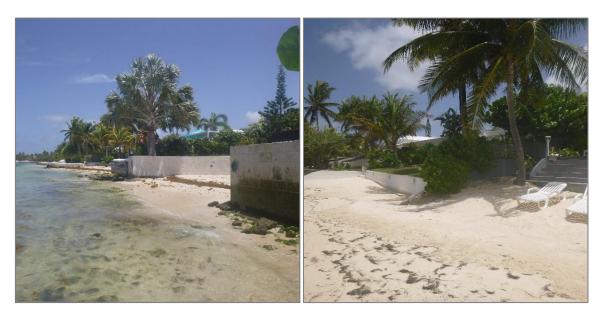
En haut de plage, la présence de murs verticaux est également à noter. Ils ont une hauteur variable, généralement inférieur à 1 m mais qui peuvent atteindre plus d'un mètre pour la première résidence en partant de l'est (Illustration 11). Bien que n'étant pas des ouvrages de génie côtier, ces murs ont pour objectif de protéger contre l'érosion et soutenir les terrains situés en arrière de la plage.

Illustration 11 - Murs verticaux implantés sur le haut de plage

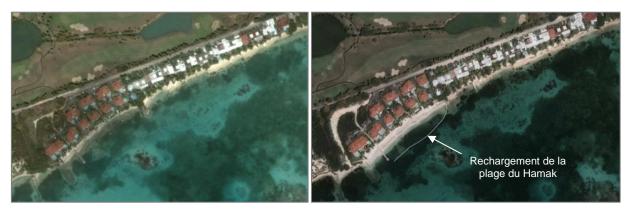
A ce titre, des travaux de rechargements en sable ont ainsi été réalisés en 2017 sur la plage de la résidence du Hamak afin de compenser la diminution des apports sable en provenance de la partie est de la cellule hydro-sédimentaire (ERAMM, 2016). Le sable utilisé a été prélevé par pompage à quelques centaines de mètre plus au large au sein du plateau récifal et déposé directement sur la plage par une conduite de refoulement dans des casiers de ressuyage (ERAMM, 2016). Au total cette opération représente un apport de 3 000 m³ de sable (Illustration 12).

Illustration 12 - Plage de la résidence du Hamak avant et après les travaux de rechargement (à gauche image du 13/03/2017 et à droite image du 04/03/2018, d'après les images satellites disponibles sur google earth)

Comme pour la plage de la résidence du Hamak, il est envisageable de prélever du sable au sein de la cellule sédimentaire à quelques centaines de mètre plus au large au sein du plateau récifal. Si des prélèvements seront amenés à être réguliers, il serait judicieux d'analyser le fonctionnement hydrosédimentaire du lagon afin d'estimer la recharge en sable des sites prélevés et définir les stocks disponibles sans épuisement de la ressource.

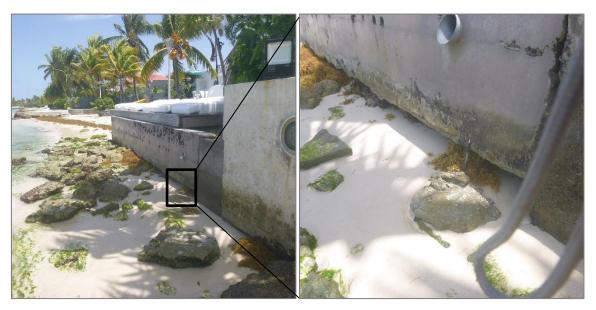
La présence des murs verticaux en haut de plage contribue également à l'érosion de la plage. En effet, la présence de ces murs ne permet pas à la houle de se dissiper correctement sur le haut de plage. Les houles peuvent ainsi se réfléchir contre le mur et générer une turbulence au pied des ouvrages. Cela a pour conséquence de favoriser le départ du sable vers le large et d'abaisser le niveau de la plage au droit des murs de protection.

Ce phénomène est notamment visible au niveau de la première résidence située la plus à l'est, où il est observé un affouillement au pied du mur de protection et un abaissement du niveau de la plage (Illustration 13).

Illustration 13 - Exemple d'affouillement au pied des murs verticaux situés sur le haut de plage

Enfin, pour évaluer les transits sédimentaires d'est en ouest et la durabilité de ce rechargement, il est préconisé de suivre l'évolution de la plage, à minima par un suivi photographique, qui permettra d'évaluer l'évolution de l'exposition des habitations.
