## Rapport d'expertise :

# Proposition de protocole de suivi de l'érosion de la plage de l'hôtel Fort Royal à Deshaies

BRGM/RP-BRGM/RP-66204-FR

Septembre, 2016

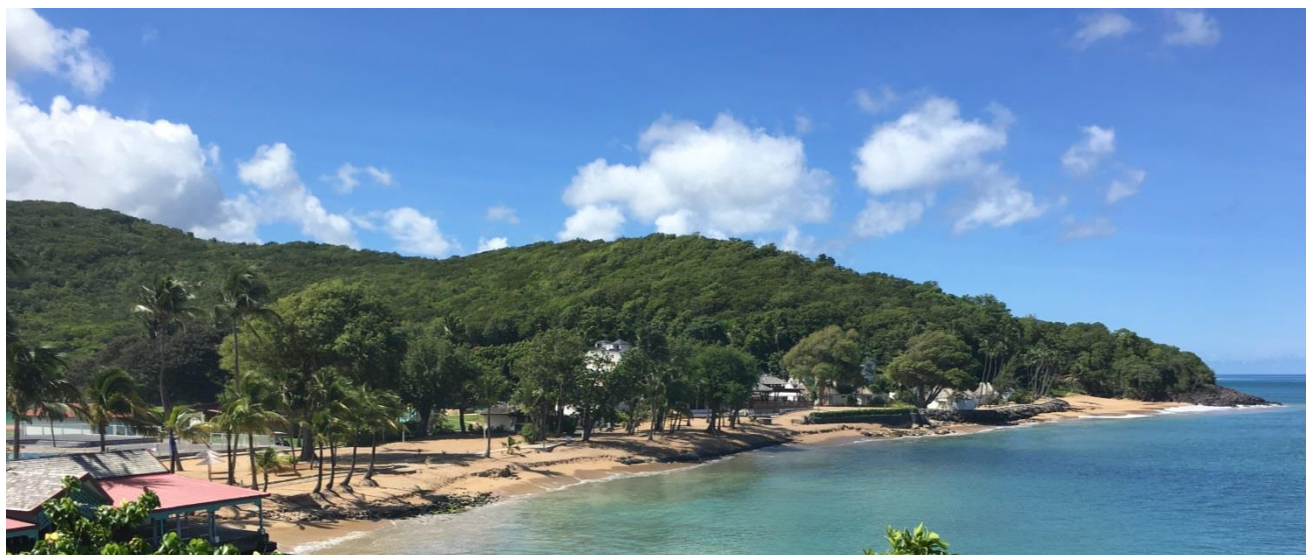
Illustration 4 – Configuration de la plage (BRGM, 2016)

La plage présente un profil marqué par des micro-falaises d'érosion et des escarpements liés à la présence d'ouvrage de protection (gabions, enrochement, centre nautique).
