Rapport d'expertise :

Avis sur la stabilité d'une falaise à Caranguaise, Capesterre-Belle-Eau

BRGM/RP-67078-FR

Juillet, 2017

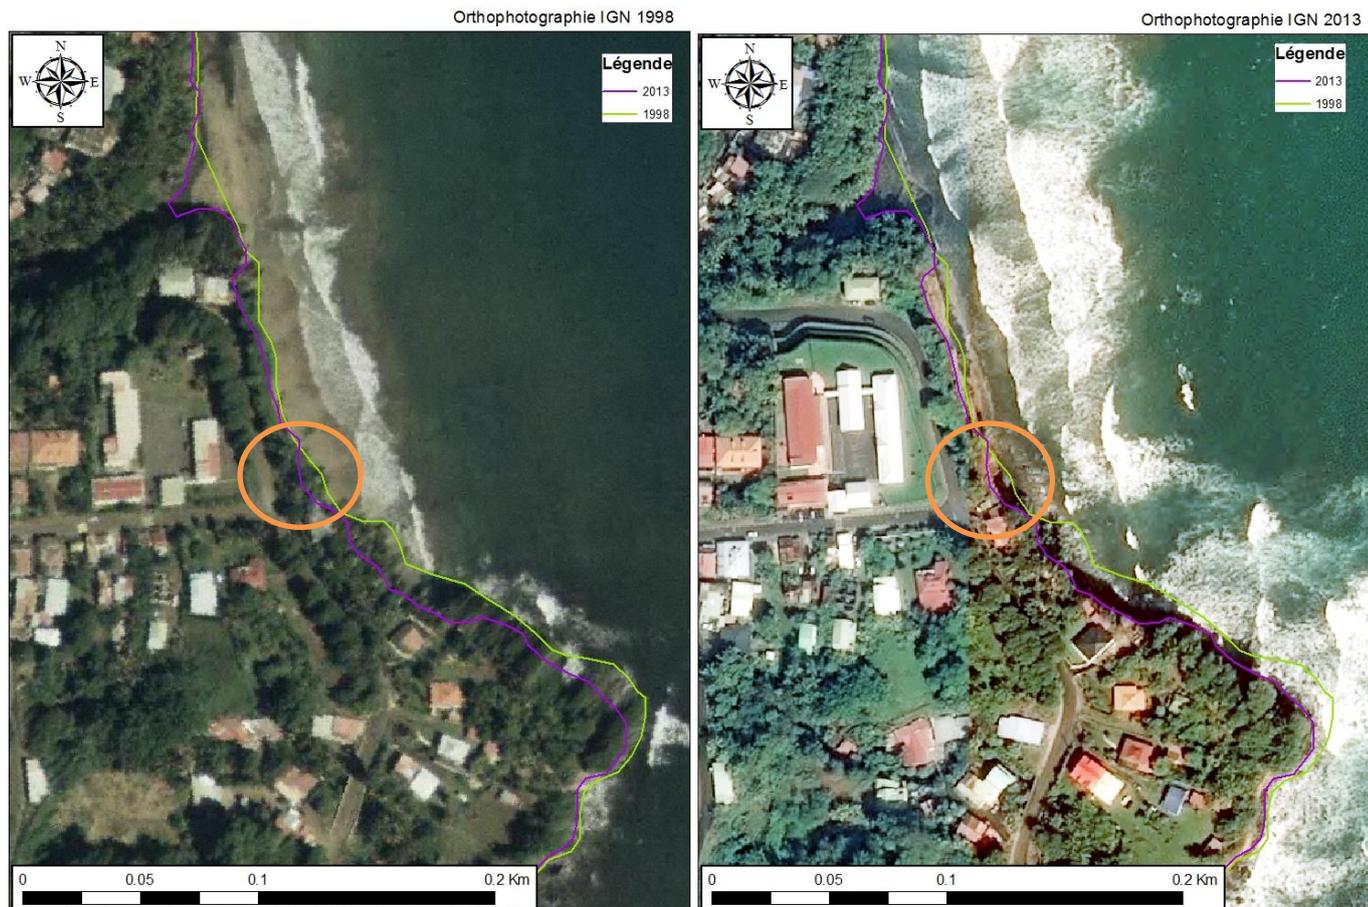
En comparant les traits de côte digitalisés à partir des photographies aériennes de l'IGN datant de 1998 et de 2013 (Illustration 6), l'étude du BRGM RP-66653-FR permet d'identifier un recul de 1 à 6 m au droit de l'habitation de la parcelle AH 56. Néanmoins, il est important de prendre en considération les incertitudes liées à la digitalisation du trait de côte qui sont de l'ordre de 10 m pour l'orthophotographie de 1998 et de 2 m pour celle de 2013 sur l'échelle de toute la Guadeloupe. Les reculs identifiés sont d'ordre inférieur à l'incertitude de 1998 (qui vaut pour l'ensemble du linéaire guadeloupéen de cette orthophotographie). Cette comparaison permet avant tout d'estimer la dynamique du trait de côte sur un plan qualitatif et non quantitatif.

Il est ainsi observé une tendance érosive sur le secteur d'étude.

Illustration 6 – Comparaison des traits de côte digitalisés à partir des orthophotographies IGN 1998 et 2013 (d'après RP-66653-FR), l'habitation de la parcelle AH 56 est entourée en orange

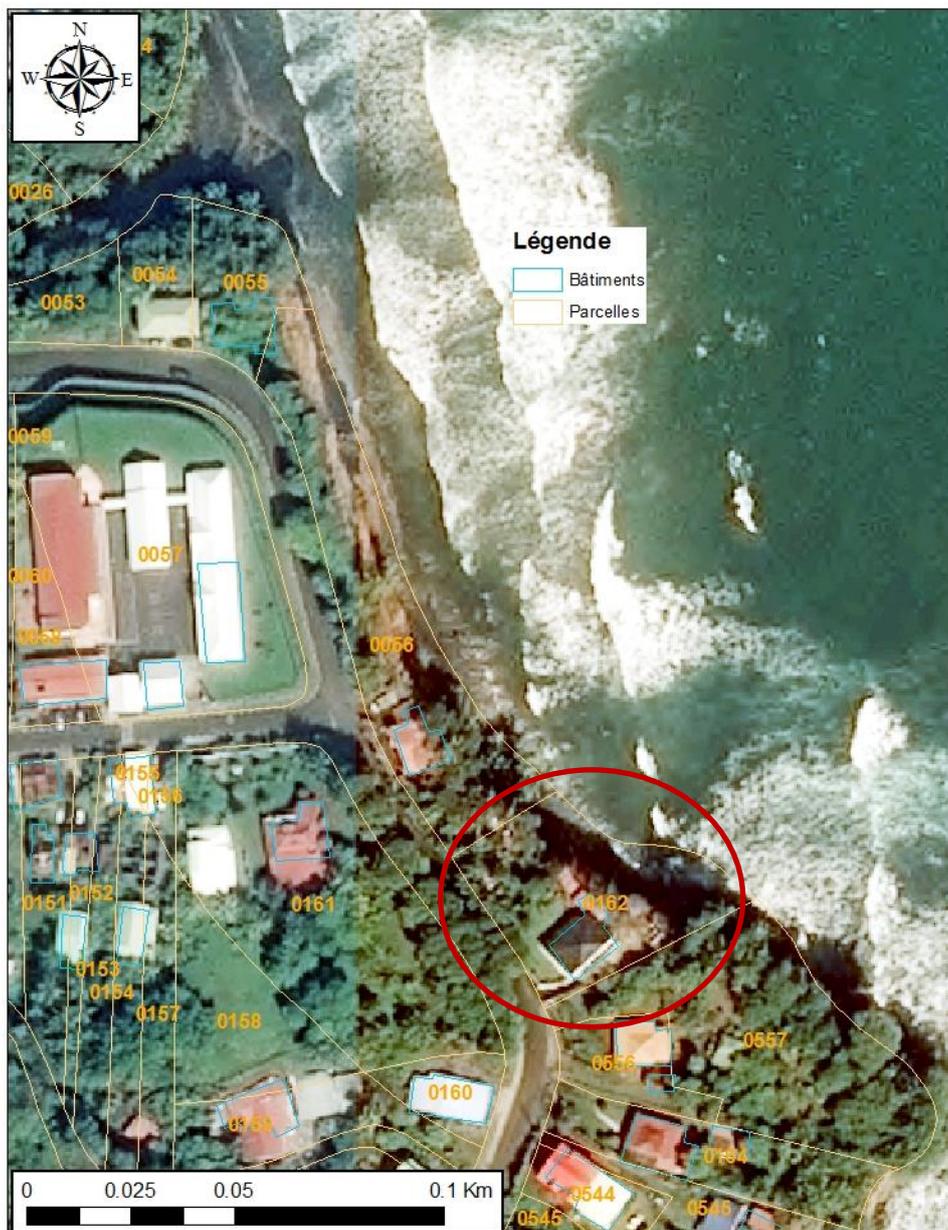
Illustration 15 – Localisation de la parcelle AH 162, en rouge

Des observations ont été faites sur la parcelle AH56 mitoyenne au Sud (Illustration 15), au droit de laquelle la hauteur de falaise est de l'ordre de 21 m. Selon les occupants de la construction, il n'y aurait pas eu d'instabilité d'ampleur importante au cours de ces dernières décennies. Ils signalent néanmoins un recul progressif de la tête de falaise, évalué à quelques mètres, ainsi qu'un léger affaissement de l'arrière de la parcelle consécutif au séisme de 2004 (de magnitude 6.3). Il est par ailleurs possible d'observer au droit de celle-ci les indices d'une activité érosive régressive affectant les niveaux peu cohérents du sommet de falaise (cicatrice située à moins d'un mètre de la bordure de terrasse (Illustration 16). L'habitation proprement dite (hors terrasse) se situe quant-à-elle à une distance de 6 m environ de la rupture de pente.

On notera que sur les autres parcelles occupant la Pointe Constant, les constructions sont implantées avec un recul par rapport à la tête de falaise sensiblement plus important que pour les parcelles AH56 et AH162.
