Rapport d'expertise :

Avis sur l'érosion d'une falaise à Sainte-Marie, Capesterre-Belle-Eau

BRGM/RP-67232-FR
Septembre, 2017

Demandeur : DEAL de la Guadeloupe

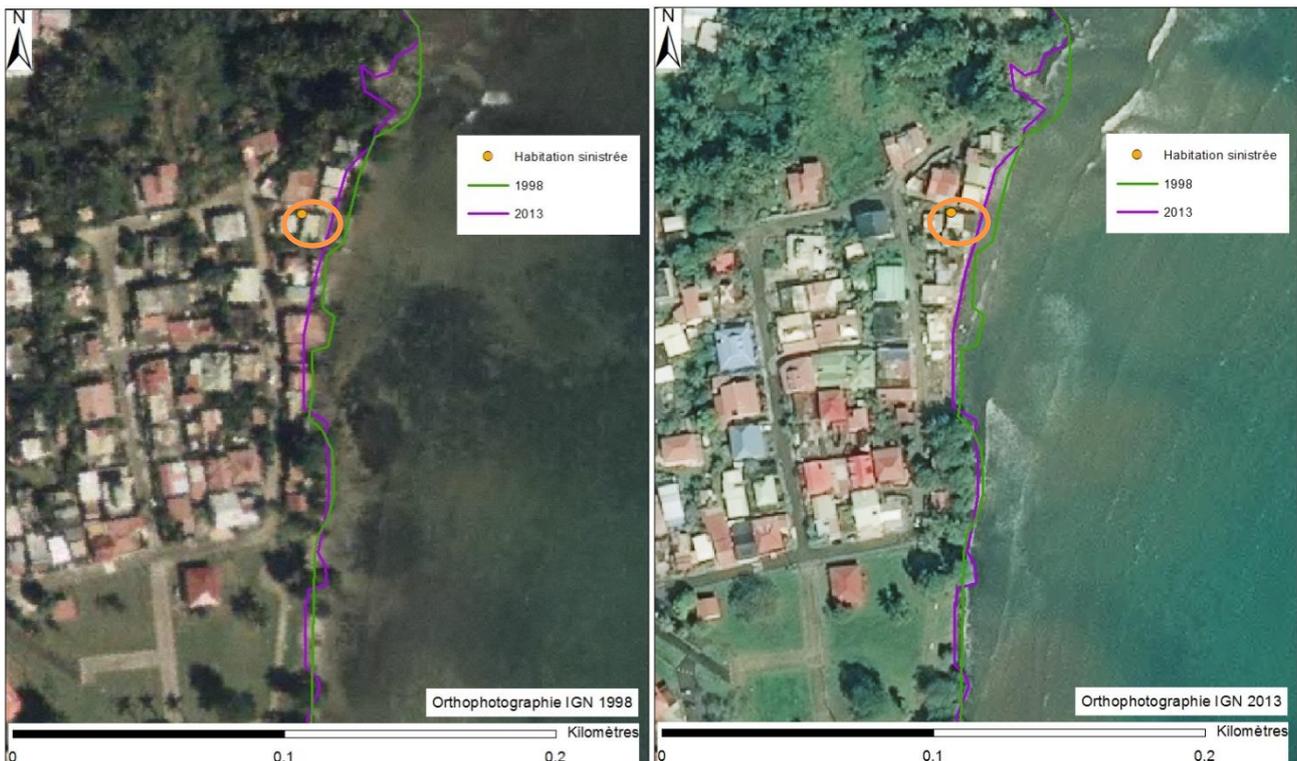
Illustration 6 – Comparaison des traits de côte digitalisés à partir des orthophotographies IGN 1998 et 2013 (d'après RP-66653-FR), l'habitation de la parcelle A 302 est entourée en orange

En comparant les traits de côte digitalisés à partir des photographies aériennes de l'IGN datant de 1998 et de 2013 (Illustration 6), l'étude du BRGM RP-66653-FR permet d'identifier un recul de 5 m au droit de l'habitation sinistrée sur la parcelle A 302. Au sud du même secteur, 10 m de recul sont même observables. Néanmoins, il est important de prendre en considération les incertitudes liées à la digitalisation du trait de côte qui sont de l'ordre de 10 m pour l'orthophotographie de 1998 et de 2 m pour celle de 2013 sur l'échelle de toute la Guadeloupe. Les reculs identifiés sont d'ordre inférieur à l'incertitude de 1998 (qui vaut pour l'ensemble du linéaire guadeloupéen de cette orthophotographie). Cette comparaison permet avant tout d'estimer la dynamique du trait de côte sur un plan qualitatif et non quantitatif.

D'après cette étude, entre 1998 et 2013, le littoral de Sainte-Marie, montre une tendance globale à l'érosion assez nette, notamment au niveau des bâtiments.
