# Rapport d'expertise :

## Expertise du risque de mouvement de terrain sur le littoral de Petit-Havre au Gosier

BRGM/RP-68958-FR  
Avril, 2019

Localisation géographique du sujet de l'expertise : Plage de Petit-Havre, commune du Gosier, Guadeloupe (971)

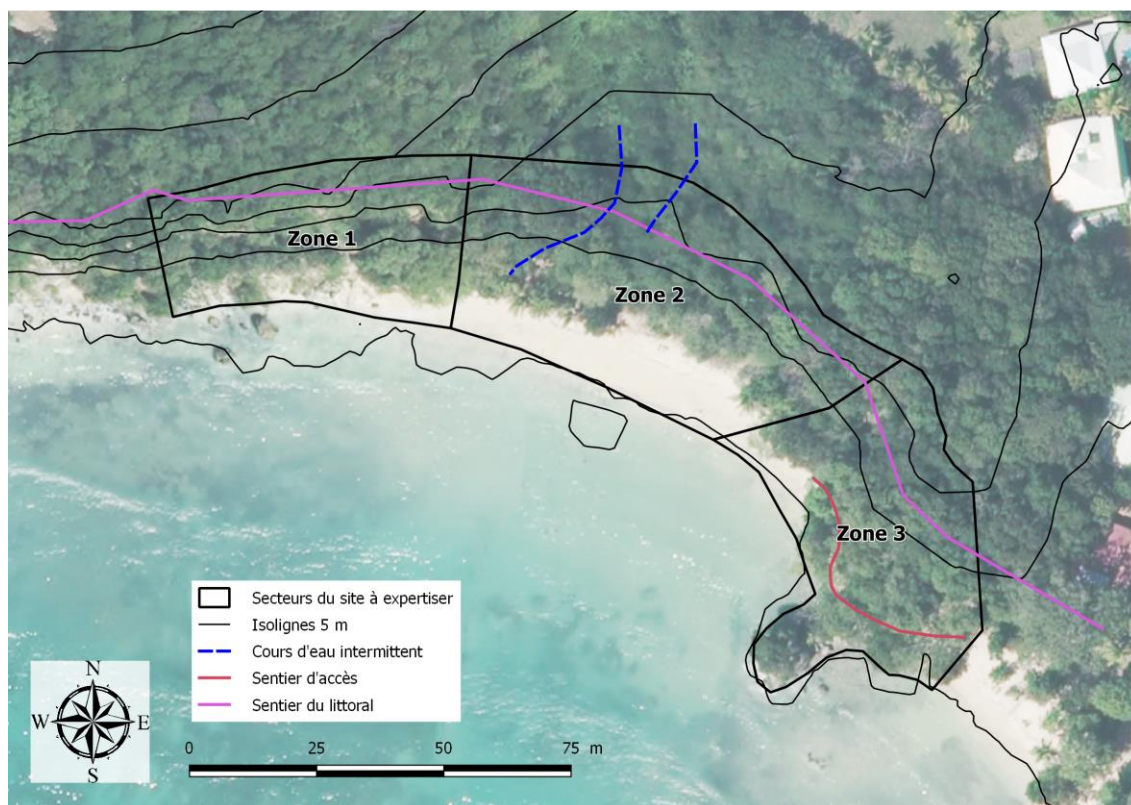
A partir des caractéristiques morphologiques de l'escarpement, trois secteurs ont été identifiés sur la partie ouest de la plage de Petit-Havre (Illustration 7).

Illustration 7 : Sectorisation de la partie ouest de la plage de Petit-Havre à partir des caractéristiques morphologiques de l'escarpement
